## **Schadstoffuntersuchung Dachwerke** **Kloster Klarenthal, Scheune A 2 und gästehaus A 1**

Fulda, 19.10.2018  
Der Bericht umfasst 10 Seiten

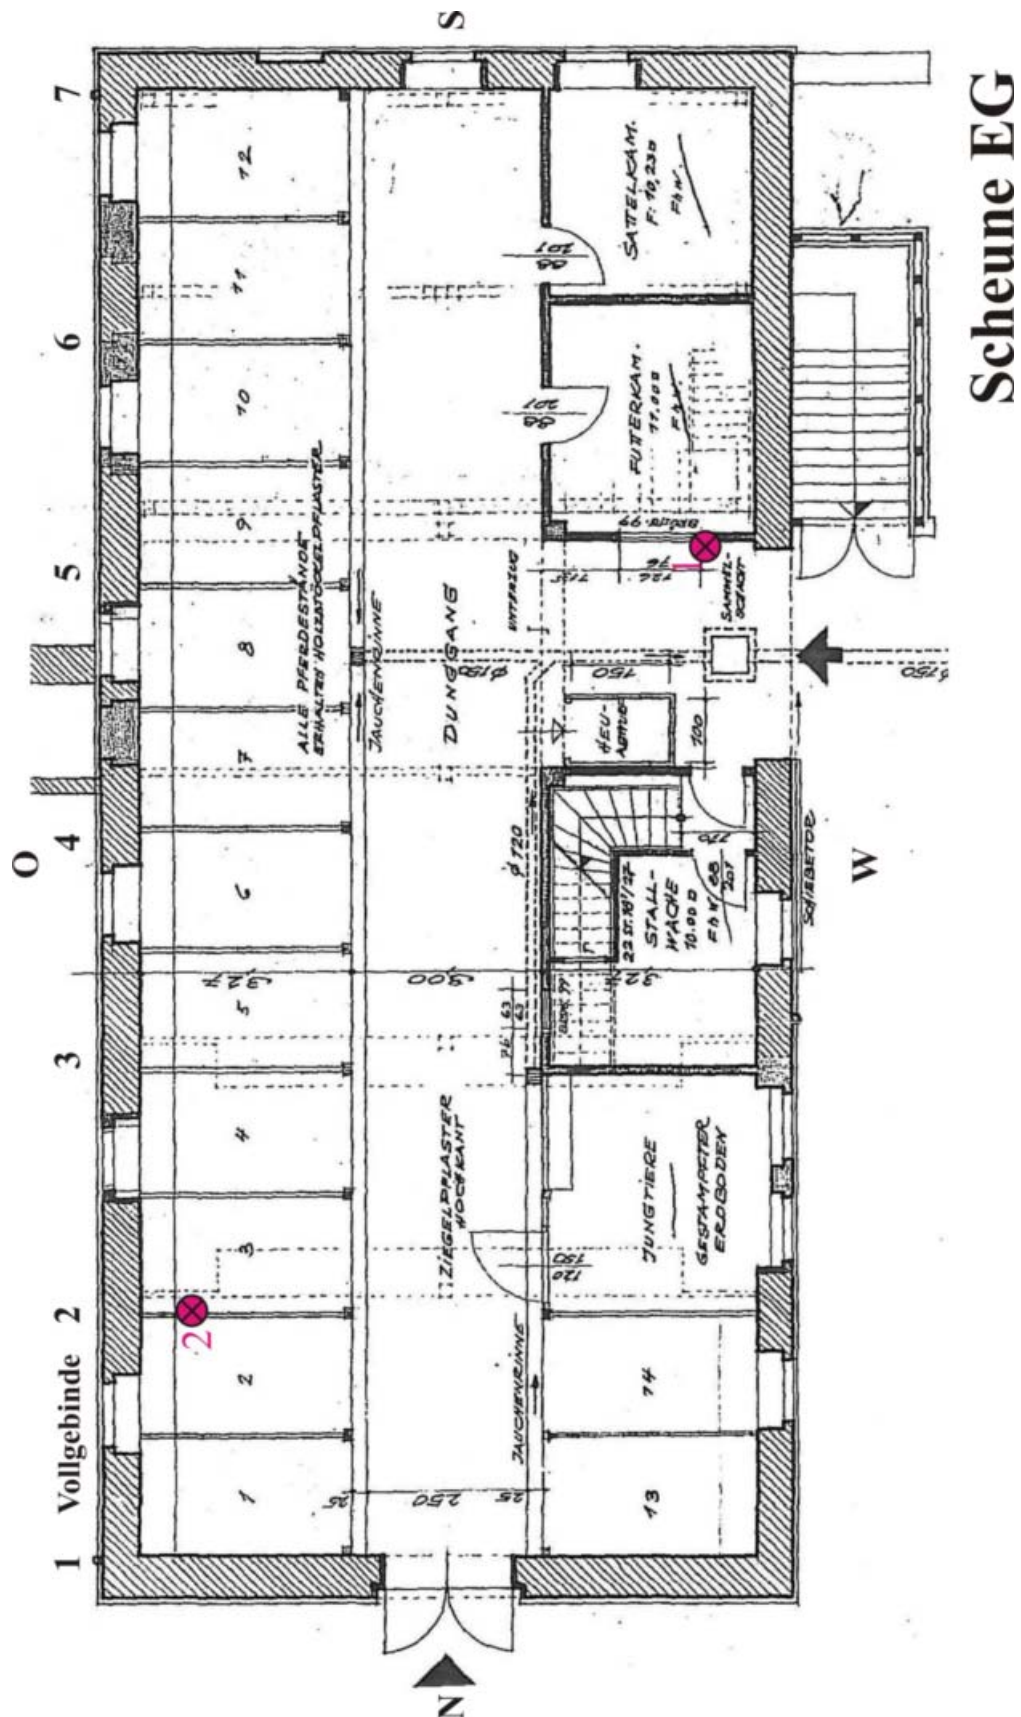
Die Orte der Probenahmen sind der Kartierungen zu entnehmen. Ferner werden diese durch einige Abbildungen näher verdeutlicht.

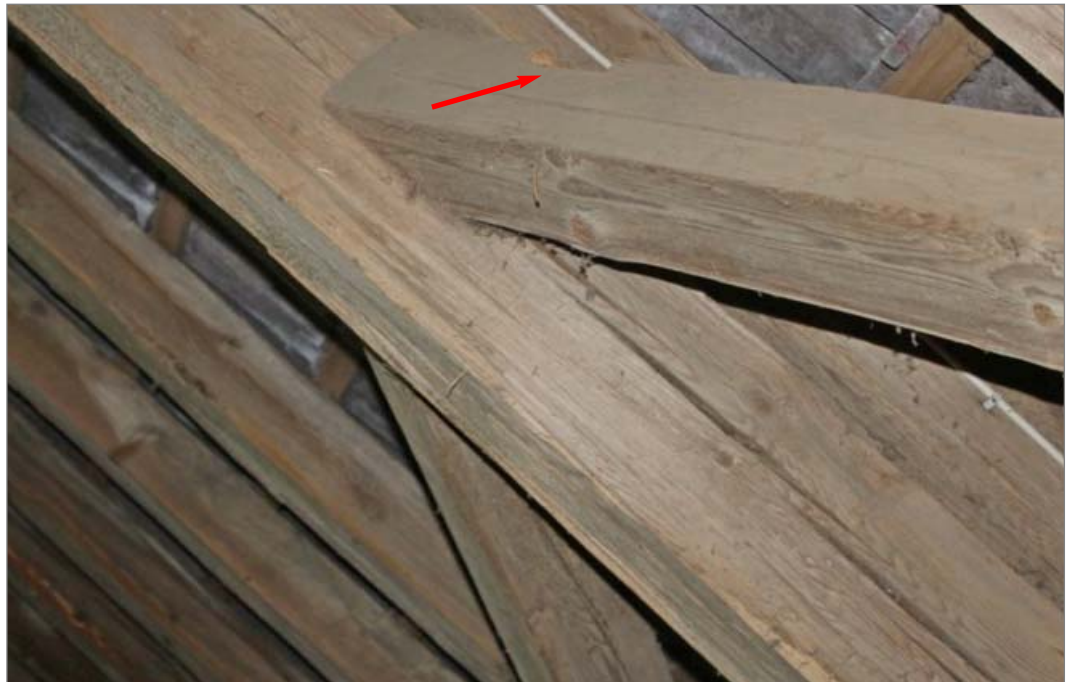
Probe 1: Bor, Eindringtiefe 12 mm

Die Farbtestprüfung für die Probe 1 und 2 lieferte Hinweise auf eine Behandlung mit Holzschutz- oder Flammschutzsalzen auf der Basis von Bor.

*Abb. 3*  
*Scheune*  
*Probe 1, Fußstrebe Gebinde 5, Westen*

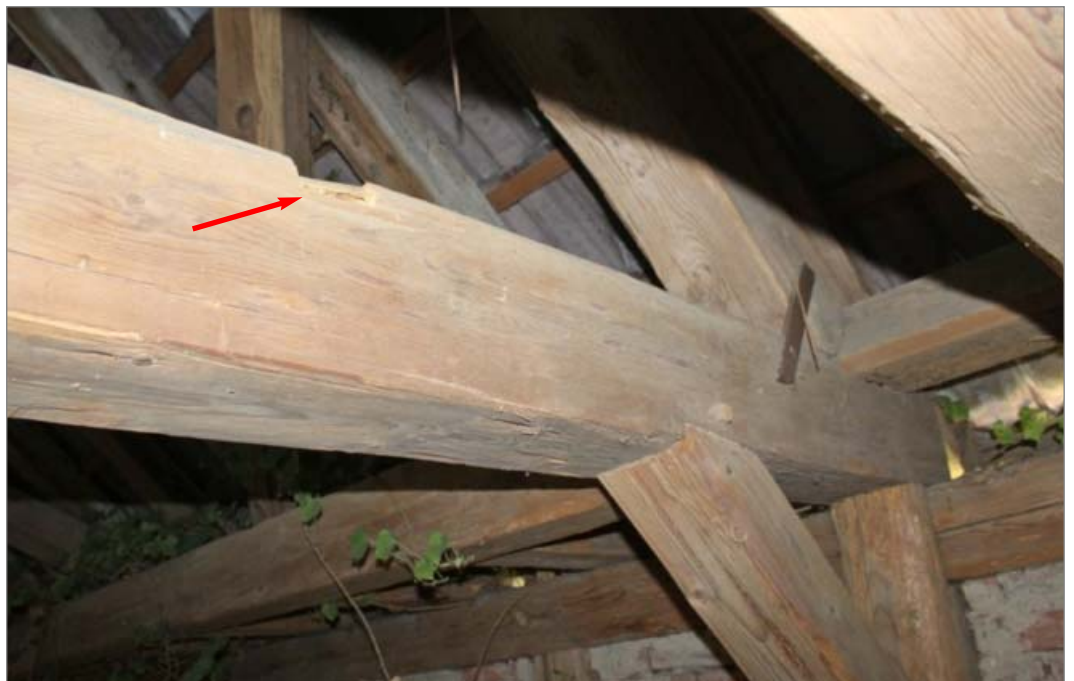
Probe 2: Bor, Eindringtiefe 15 mm.

*Abb. 4*  
*Scheune*  
*Probe 2, Deckenbalken Gebinde 2, Osten*

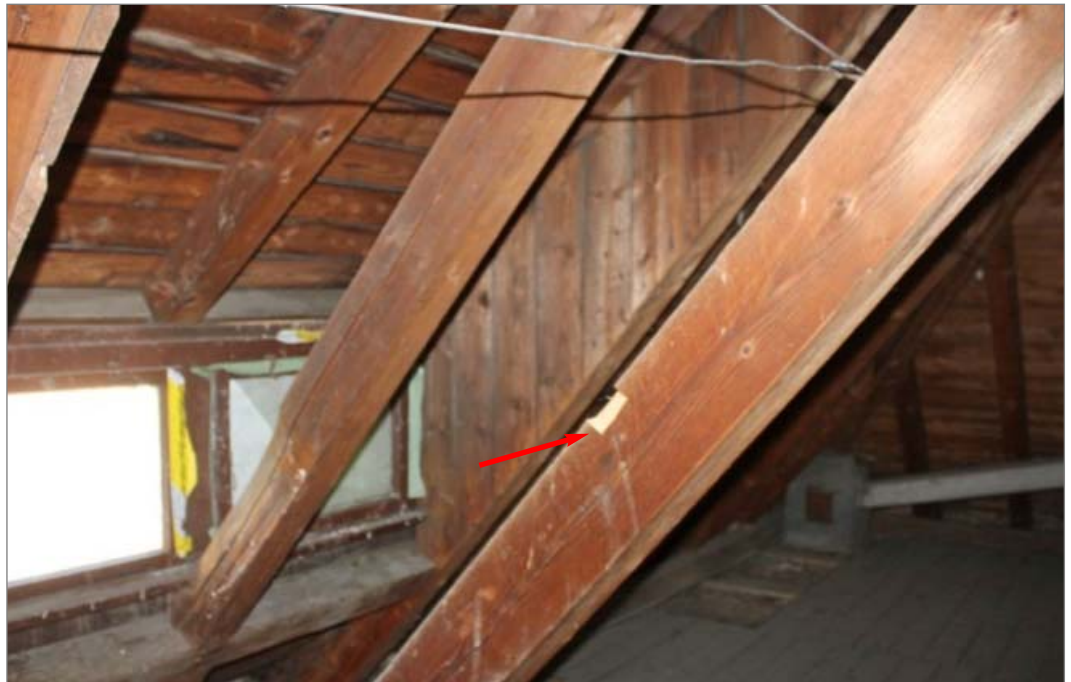
Für die Proben 1, 2, 3 und 4 ergaben sich keine Hinweise auf eine Behandlung bzw. Belastung mit älteren oder aktuellen Holzschutzmitteln auf organischer Wirkstoffbasis.

Abb. 5  
Gästehaus  
Probe 3, Strebe, Westen

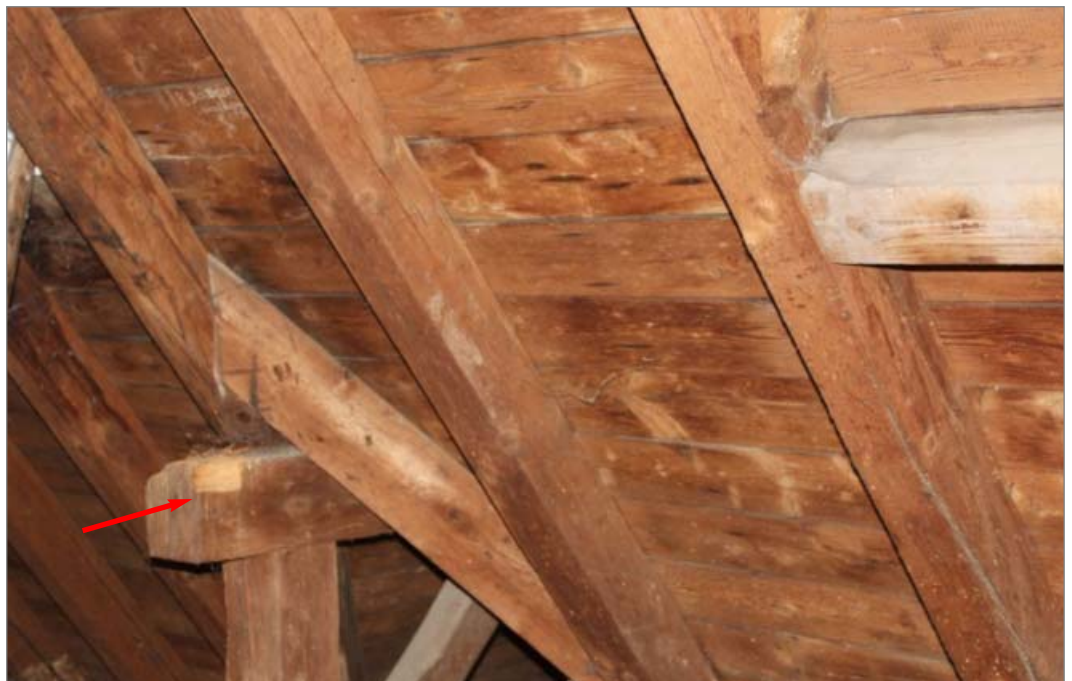
Abb. 6  
Gästehaus  
Probe 4, Pfette TH-Giebel, Norden
