# DOKUMENTATION

## zur restauratorischen Voruntersuchung bezüglich historischer Oberflächen an der Fassade

**Bauvorhaben:** Sanierungsmaßnahmen an der Fassade  
**Villa am Hofgut, Am Kloster Klarenthal 14**  
65195 Wiesbaden

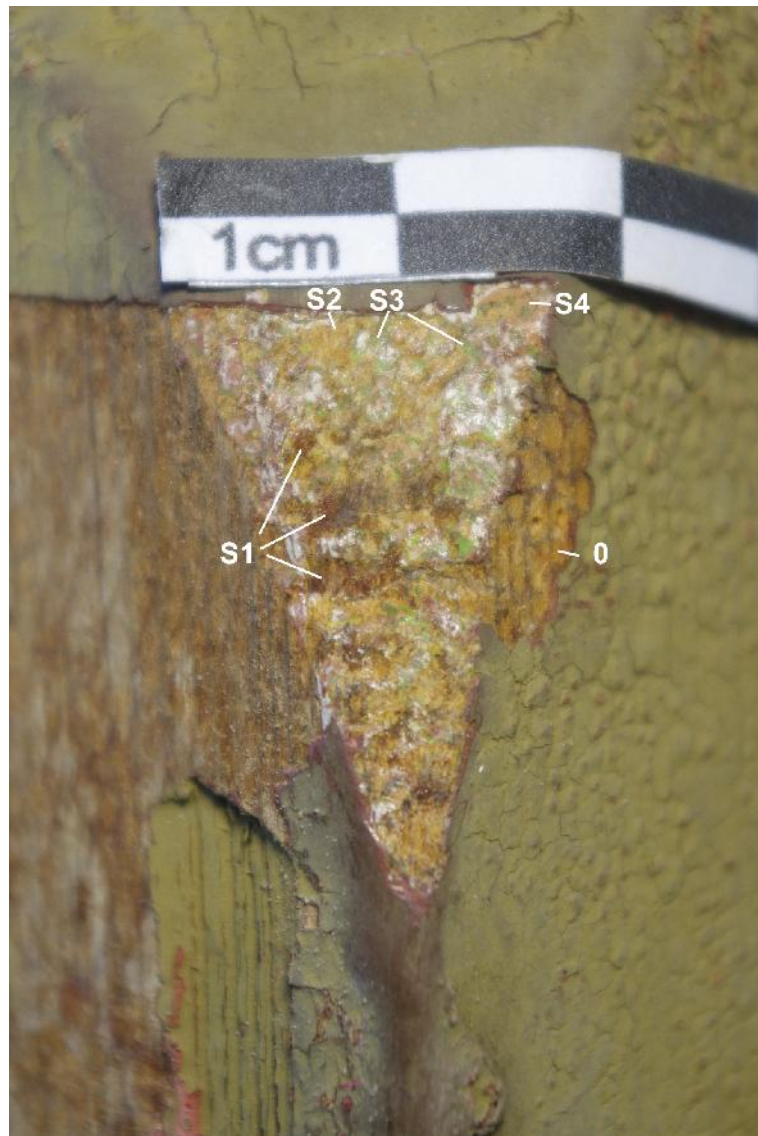
| <b>Foto-Nr.:</b> IMGP 3561 | <b>Architekturelement:</b> Fachwerk, Balken und Fase | | |

S1/F1 = Oxidrotbraun, ähnlich NCS S 5040-Y70R dünne Schicht. Reste der bauzeitlichen Farbgebung.

- S1/F1 = Oxidrotbraun,  
ähnlich NCS S 5040-Y70R dünne Schicht.  
Reste der bauzeitlichen Farbgebung.
- S2/F2 = Gelber Ocker, Balkenfarbton.
- S3/F2 = Grüne Absetzung der Fase.
- S4/F3 = Ocker rötlich.
- S5+6/F4 = Weiße Grundierung und oxidrote Deckschicht.
- S7/F5 = Grüne Sichtfassung.

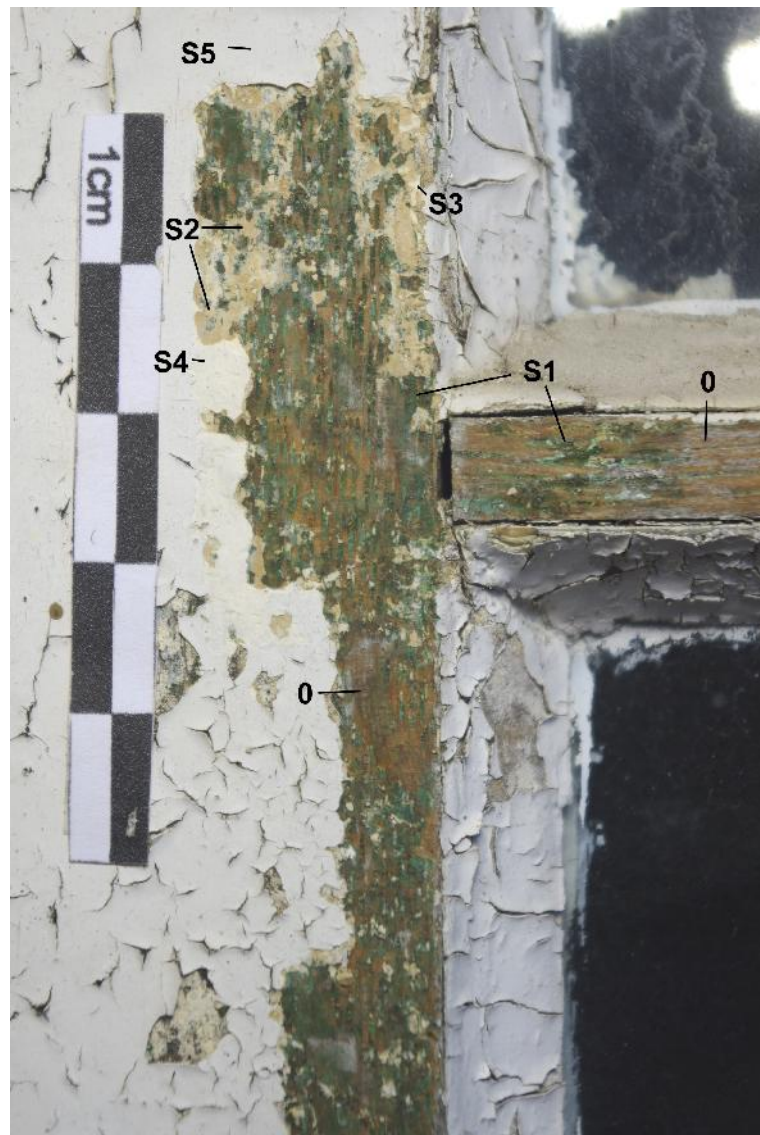
| <b>Foto-Nr.:</b> IMGP 3557 | <b>Architekturelement:</b> Fenster, Oberlicht | | |

S1/F2 = Grün, ähnlich NCS S 7020-G30Y, NCS S 6020-G10Y, NCS S 6020-G30Y. Erster deckender Anstrich auf den Fenstern. Möglicherweise zweischichtiger Aufbau.

- 0/F1 = Eichenholz, geölt, evtl. leicht getönt.  
Vermutlich bauzeitliche Oberfläche.
- S1/F2 = Grün, ähnlich NCS S 7020-G30Y, NCS S 6020-G10Y, NCS S 6020-G30Y. Erster deckender Anstrich auf den Fenstern. Möglicherweise zweischichtiger Aufbau.
- S2/F3 = Graubeiger Ocker.
- S3/F4 = Gebrochen Weiß, gelblich.
- S4/F5 = Gebrochen Weiß.
- S5/F6 = Weiße Sichtfassung.

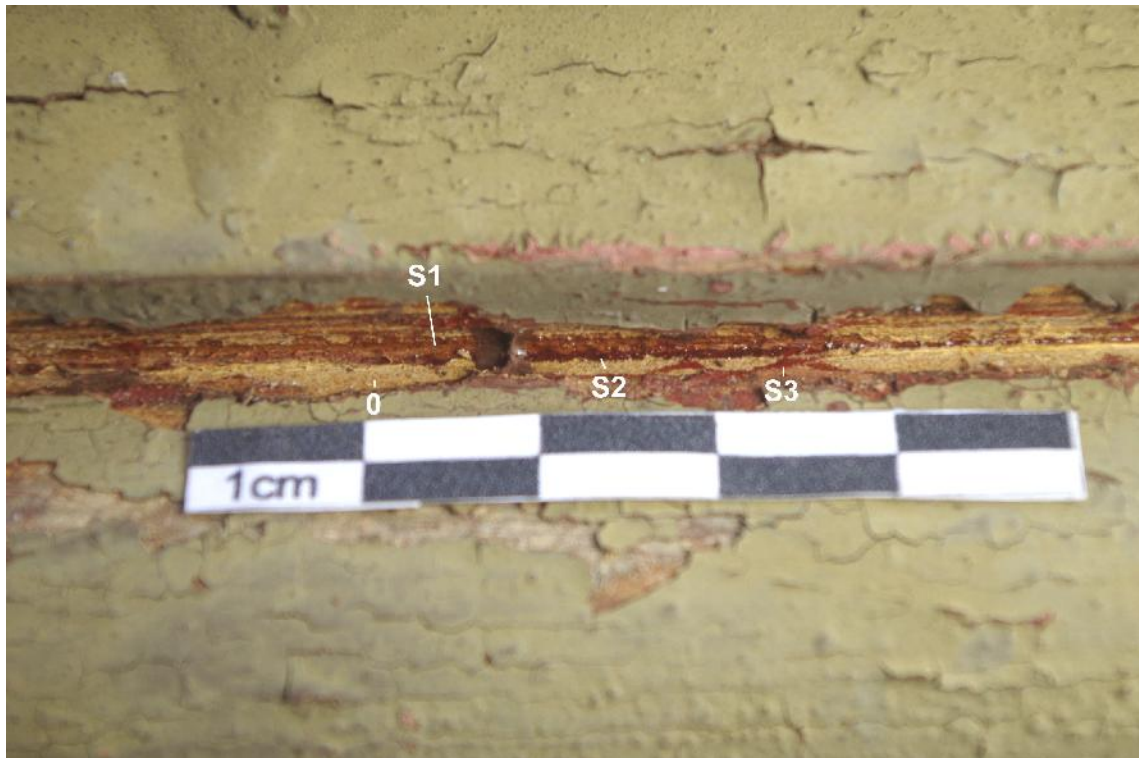
| <b>Foto-Nr.:</b> IMGP 3667 | <b>Architekturelement:</b> Fachwerk, profiliertes Füllholz | | |

- 0 = Nadelholz
- S1/F1 = Grundton, gelber Ocker, ähnlich NCS S 3040—Y20R  
Darüber...
- S2/F1 = Oxidrotbraun, ähnlich NCS S 6030-Y70R, Lasur.  
Bauzeitliche Farbgebung.
- S3/F2 = Oxidrot, Lasur.

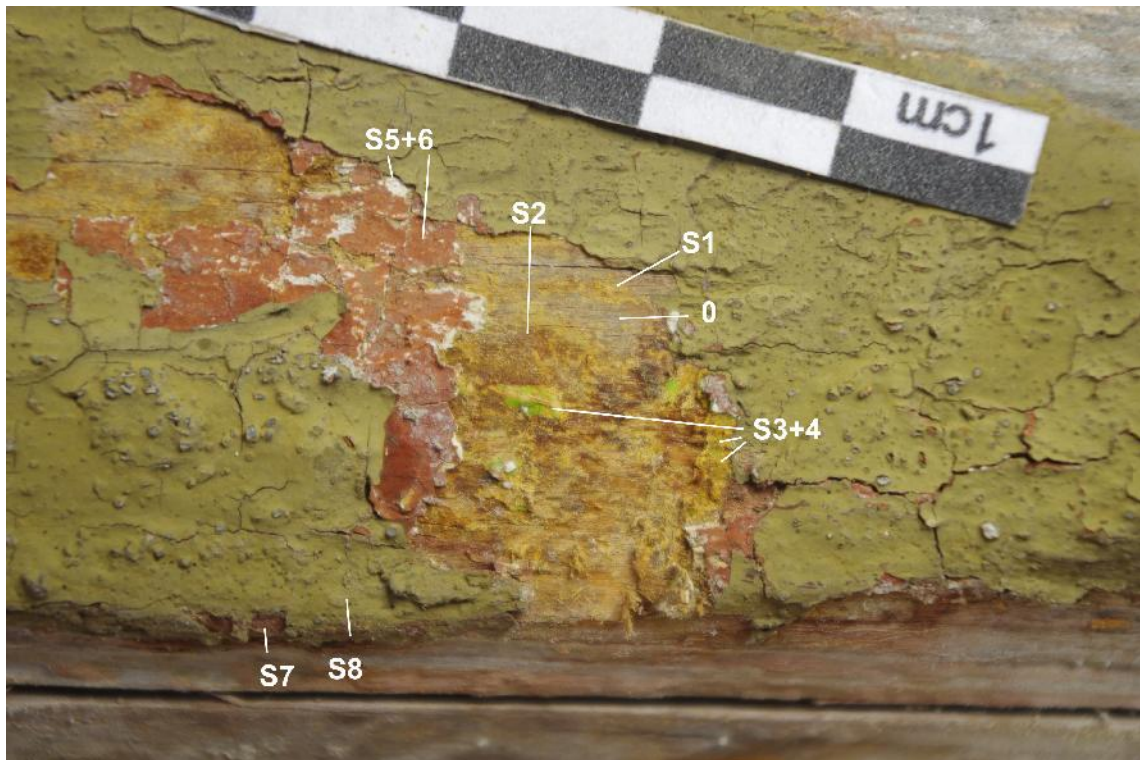
| <b>Foto-Nr.:</b> IMGP 3702 | <b>Architekturelement:</b> Fachwerk, Balken, Fase | | |

- 0 = Nadelholz
- S1/F1 = Dünnschichtiger Grundton, gelber Ocker, ähnlich NCS S 3040-Y20R.
- S2/F1 = Oxidrotbraun, ähnlich NCS S 6030-Y70R, Lasur. Reste der bauzeitlichen Farbgebung.
- S3/F2 = Gelber Ocker, Balkenfarbton.
- S4/F2 = Grüne Absetzung der Fase.
- S5+6/F3 = Weiße Grundierung und oxidrote Deckschicht.
- S7/F4 = Oxidbraun.
- S8/F5 = Grüne Sichtfassung.

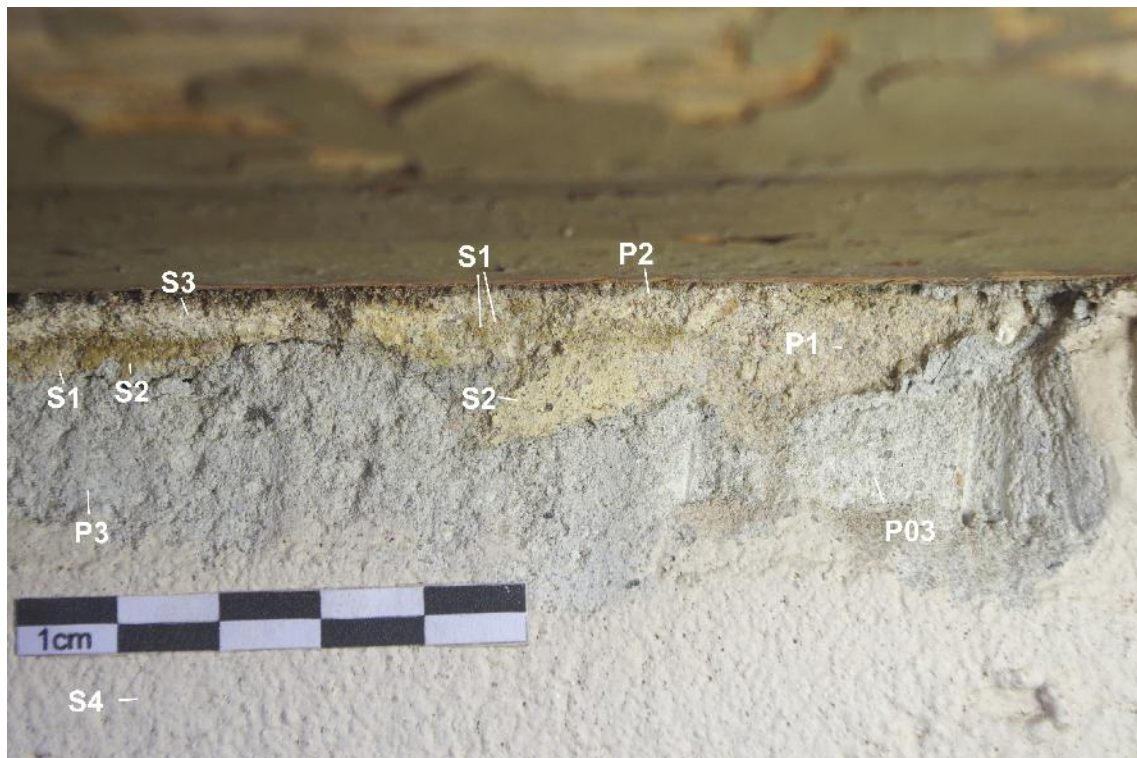
| <b>Foto-Nr.:</b> IMGP 3691 | <b>Architekturelement:</b> Putzfläche | | |

Befundstelle mit einem kleinen Putzrest des bauzeitlichen Kalkputzes im Anschluss an ein profiliertes Füllholz des Fachwerks:

- P1 = heller Kalkputz, bauzeitlich.
- S1/F1 = Reste einer hell-ockrigen Tünche, teils grünlich verfärbt, ähnlich Keim 9115 .
- S2/F2 = heller gelblicher Ocker.
- P2 = Fugenputz, Ausbesserungsputz
- S3/F2 = Gebrochen Weiß.
- S4/F3 = Gebrochen weiße Sichtfassung.

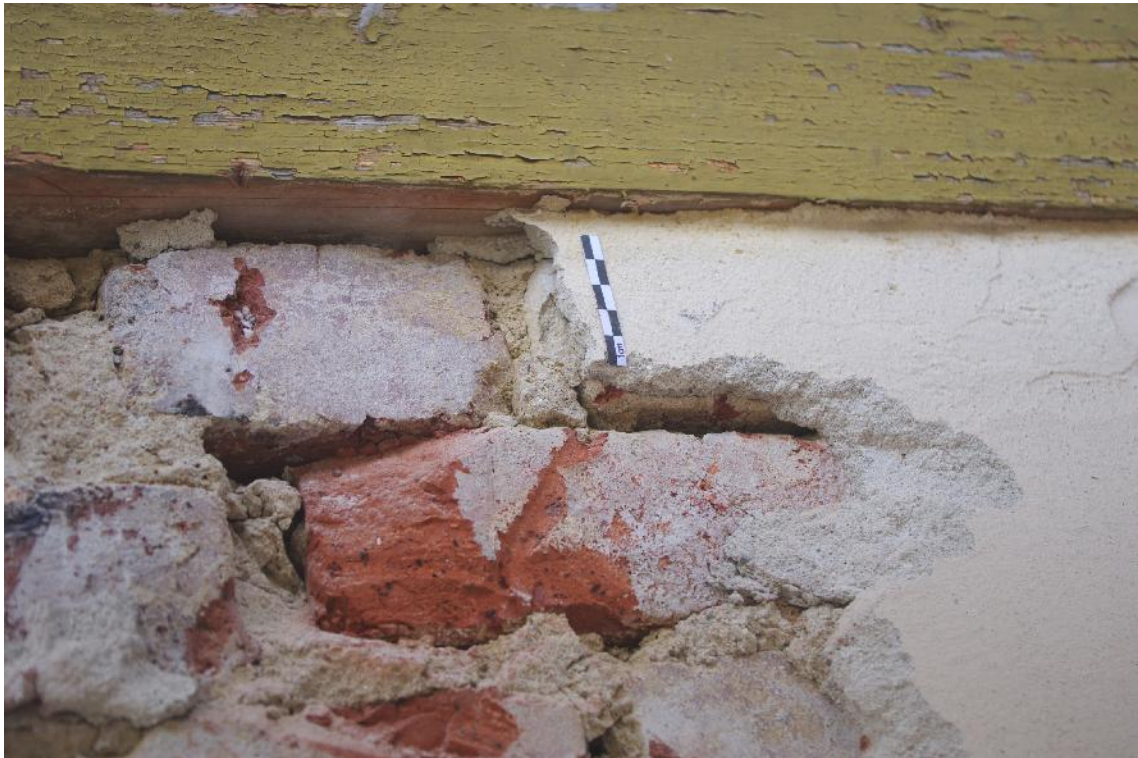
| <b>Foto-Nr.:</b> IMGP 3694 | <b>Architekturelement:</b> Gefache - Putzfläche | | |

Ausfachung mit Ziegelmauerwerk, bauzeitlich. Jüngerer Putzaufbau der letzten Sanierung mit grauweißem Kellenputz, vermutlich Kalkzementputz. Es liegt nur eine Fassungsschicht auf, die gebrochen weiße Sichtfassung.

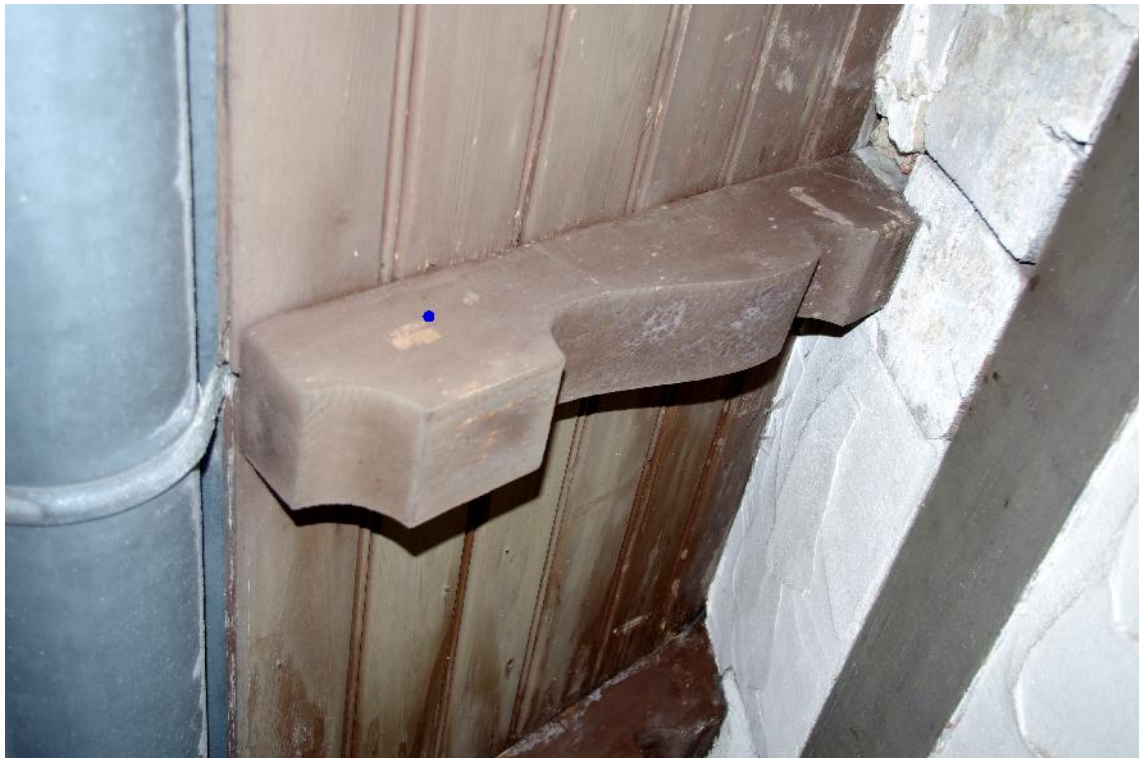
| <b>Foto-Nr.:</b> IMGP 3708 | <b>Architekturelement:</b> Dachuntersicht und Sparrenköpfe | | |

Jüngere Verbretterung der Dachuntersicht sowie vermutlich nicht mehr bauzeitliche Sparrenköpfe. Es liegen nur zwei Farbschichten auf.  
Die bauzeitliche Farbgebung konnte daher nicht ermittelt werden.

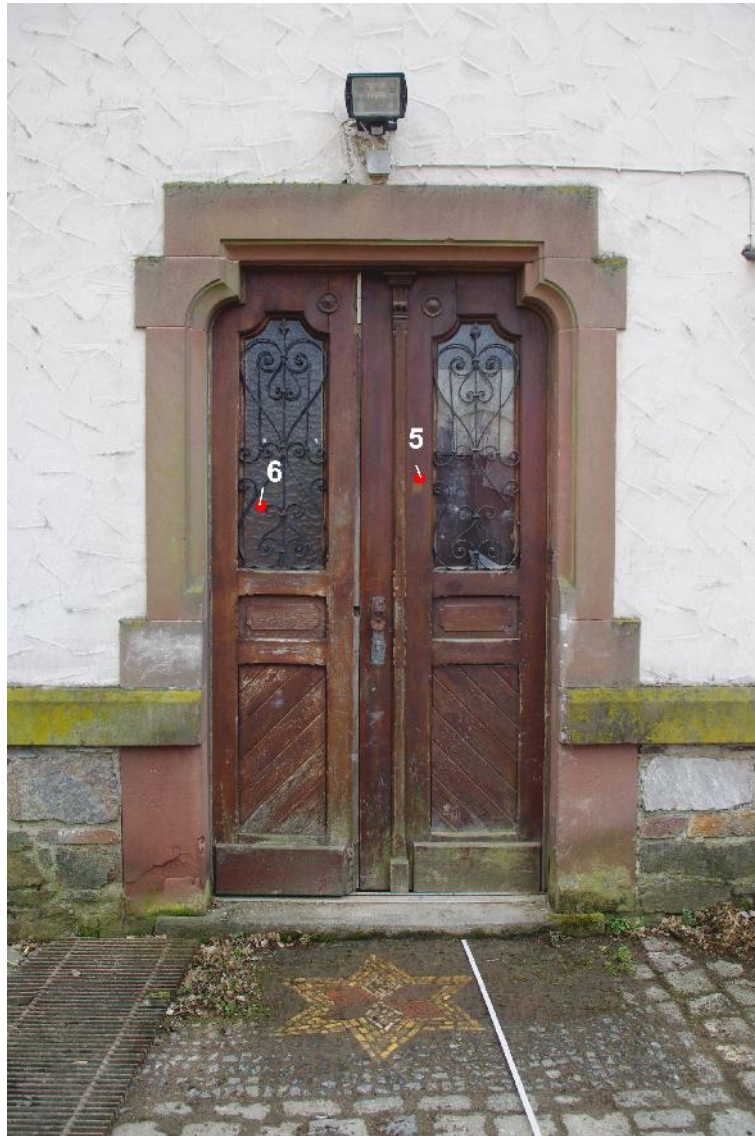
| <b>Foto-Nr.:</b> IMGP 3744 | <b>Architekturelement:</b> Eingangsbereich, Eingangstür | | |

Bauzeitliche Eingangstür mit originalen Fenstergittern. Der Türgriff stammt aus jüngerer Zeit. Türgewände im Neorenaissancestil aus rotem ungefassten Sandstein. Unter dem vor dem Eingang liegenden Abstreifgitter ist noch ein originales ornamentales Schmuckpflaster in Sternform erhalten.

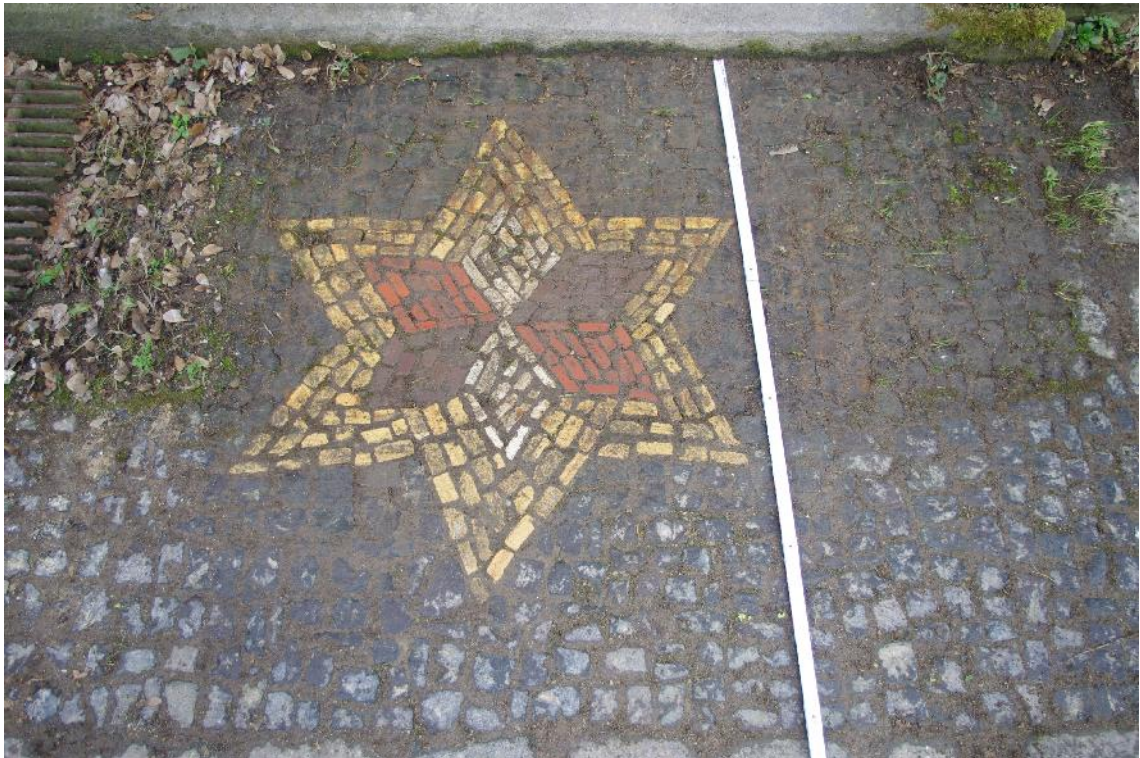
| <b>Foto-Nr.:</b> IMGP 3742 | <b>Architekturelement:</b> Eingangsbereich, Schmuckpflaster | | |

Unter dem vor dem Eingang liegenden Abstreifgitter ist noch ein originales ornamentales Schmuckpflaster in Sternform erhalten. Für das Foto wurde das Gitter entfernt und das Mosaik freigekehrt.

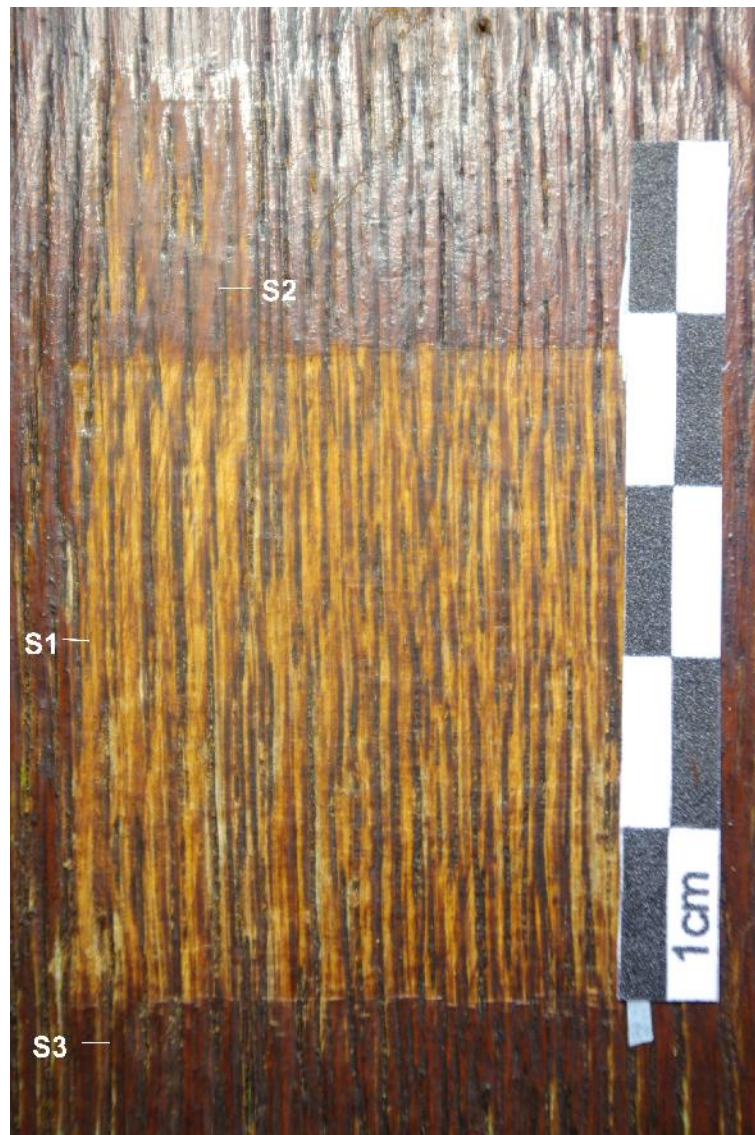
| <b>Foto-Nr.:</b> IMGP 3722 | <b>Architekturelement:</b> Eingangsbereich, Türflügel | | |

- 0+S1/F1 = Eiche, bräunlich getönt lasiert (Harzöl- oder Öllasur).  
 S2/F2 = Braune Holzlasur.  
 S3/F3 = Braune Holzlasur, Kunstharz, Sichtfassung.

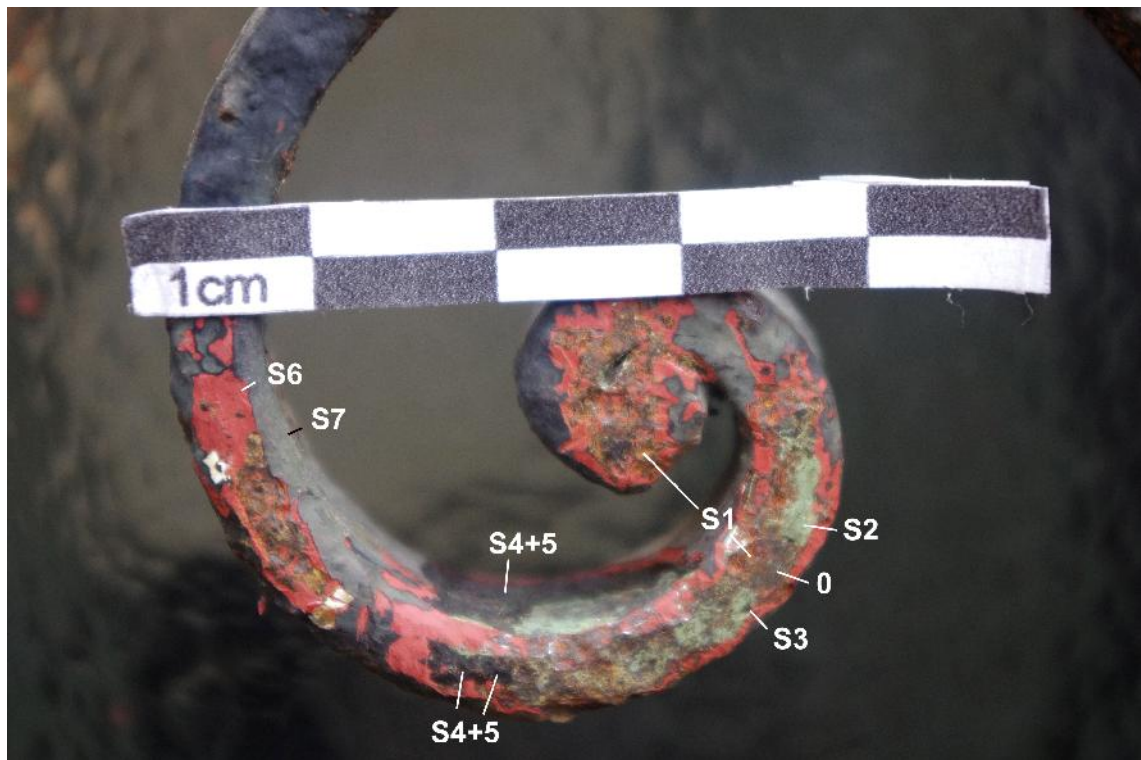
| <b>Foto-Nr.:</b> IMGP 3726 | <b>Architekturelement:</b> Eingangsbereich, Türflügel/Fenstergitter | | |

- 0 = Eisen. Narbige geschwärzte Oberfläche. Lag zur Bauzeit eine Materialsichtigkeit vor?
- S1/F1 = Orangefarbene Rostschutzgrundierung, Mennige?
- S2/F1 = Grün, gräulich blass, ähnlich NCS S 4020-G30Y. Bauzeitliche Farbgebung? Ältester Farbanstrich.
- S3/F1o.F2 = Dunkles Grün. Kleine Farbinseln. Teil von F1? Oder doch eigenständige Fassung F2?
- S4+5/F3+4 = Schwarze Fassungsschichten, vermutlich 2 Fassungen.
- S6/F5 = Rote Rostschutzgrundierung.
- S7/F5 = Schwarze Sichtfassung.

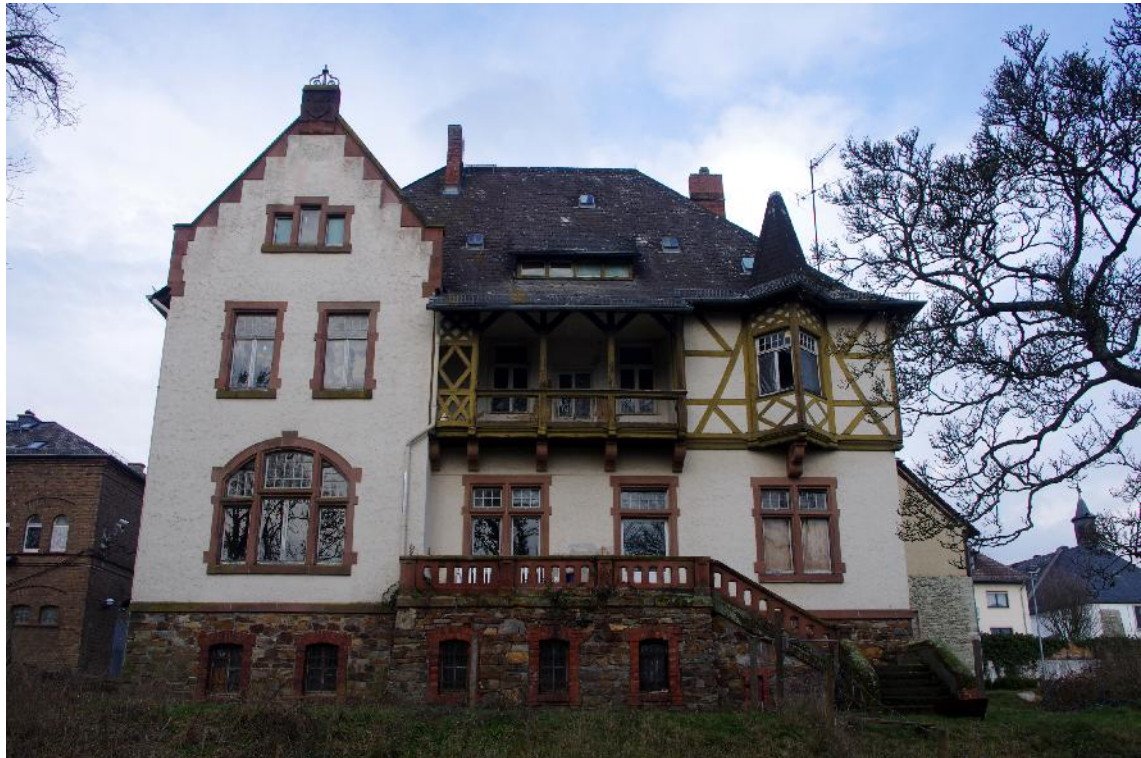
| <b>Foto-Nr.:</b> IMGP 3655 | <b>Architekturelemente:</b> alle | | |

Die Sockelzone ist mit Taunusquarzit (?) verkleidet, die Balustrade der Terrasse sowie die Fenstergewände und die Giebeleinfassung sind mit rotem ungefasstem Sandstein gestaltet.

Die Vertäfelung der Loggia-Balustrade im 1.OG fehlt (vermutlich profilierte Bretter mit Nut und Feder).

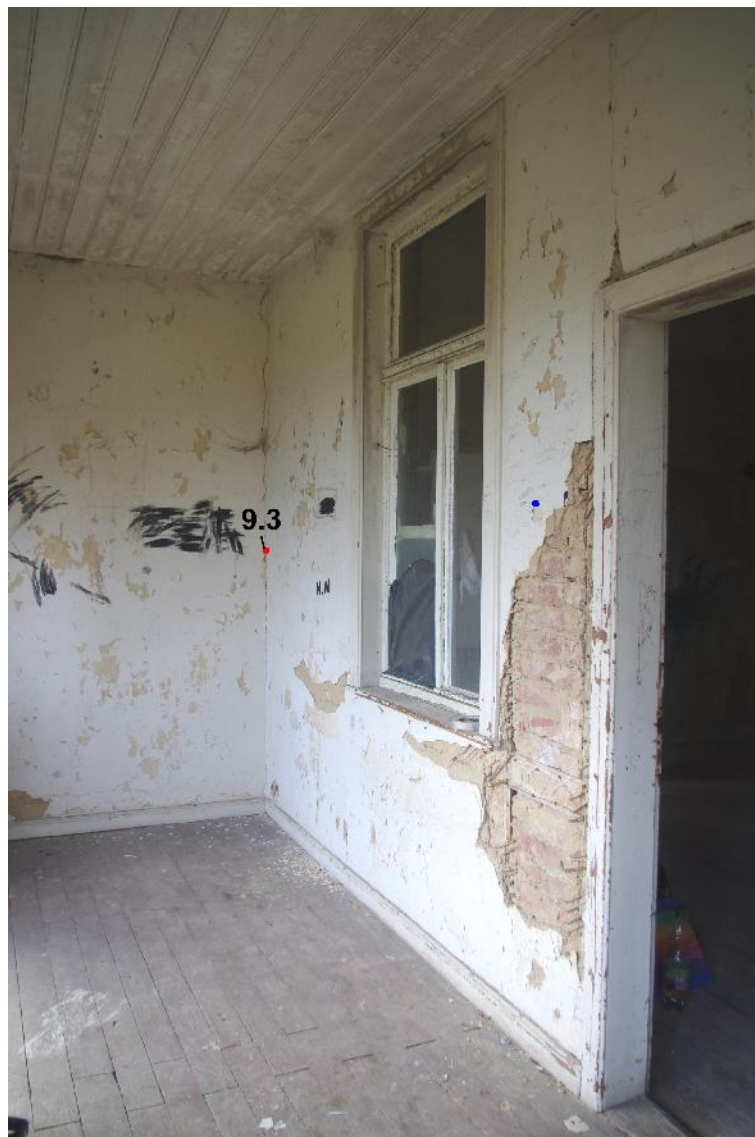
| <b>Foto-Nr.:</b> IMGP 3586 | <b>Architekturelement:</b> Loggia - Putzfläche | | |

Bauzeitliche Kalk-Putzfläche auf Fachwerk-Konstruktion über Schilfrohrmatten. Glattputz. Mehrere Farbfassungen. Bauzeitliches Fenster, der Boden ist mit schmalen Eichendielen belegt. Die Decke ist mit Nut-und Feder-Brettern verschalt.

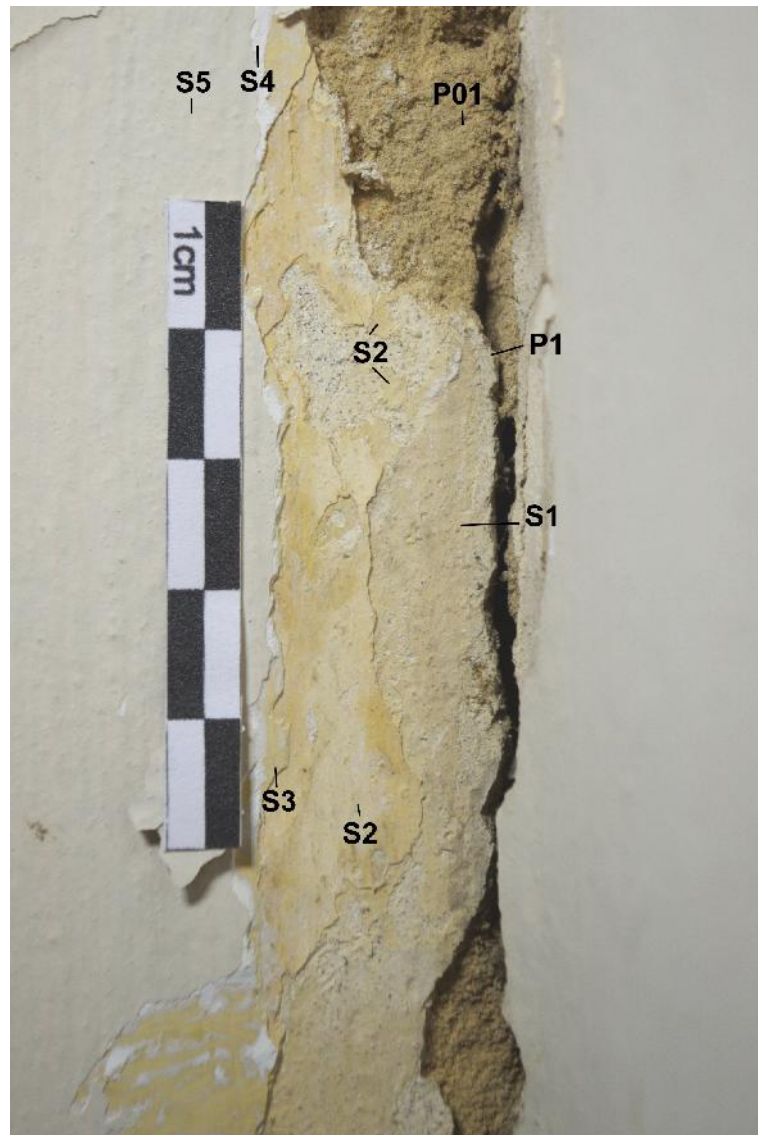
| <b>Foto-Nr.:</b> IMGP 3600 | <b>Architekturelement:</b> Loggia - Putzfläche | | |

- P01 = ockerfarbener Unterputz, bauzeitlich.
- P1 = heller Kalkputz, bauzeitlich. Glattputz
- S1/F1 = hell-ockrige Tünche (Kalk), ähnlich Keim 9115.
- S2/F2 = heller gelblicher Ocker.
- S3/F3 = Helles Gelb.
- S4/F4 = weiße Grundierung, Ausgleichsschicht.
- S5/F4 = Gebrochen weiße Sichtfassung.

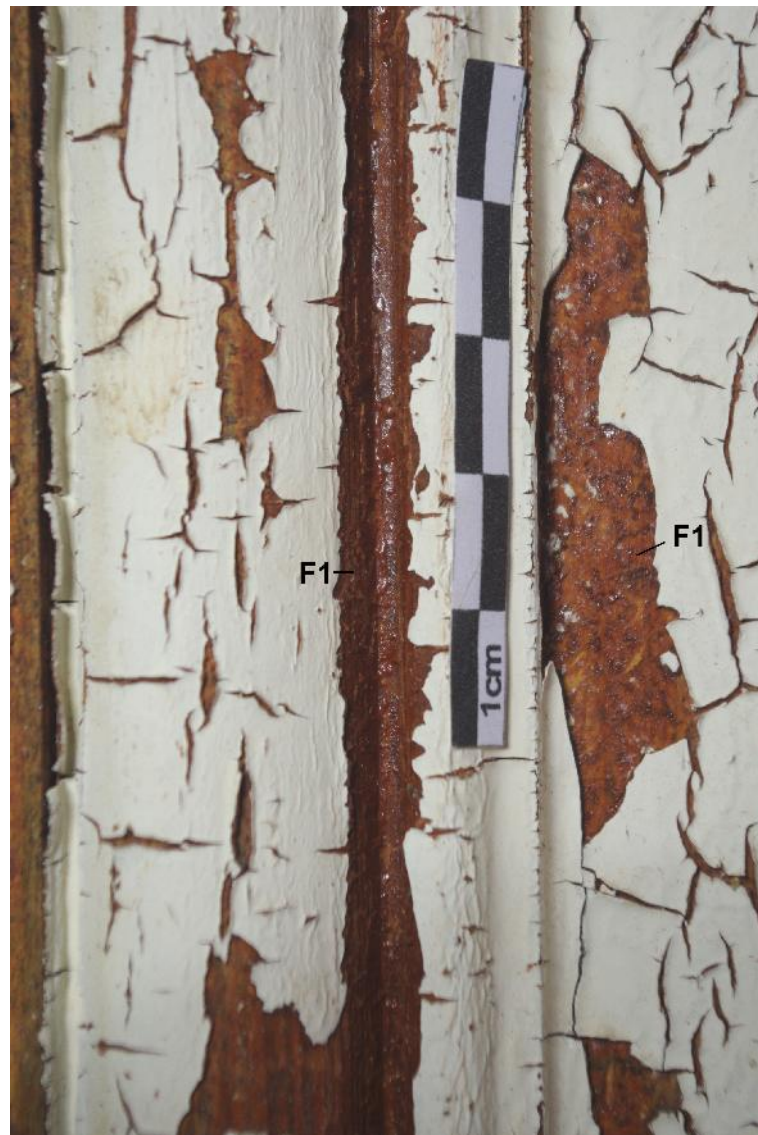
0 = Nadelholz

S1/F1 = Ockergelbe dünn-schichtige Grundierung, ähnlich NCS S 3040-Y20R.

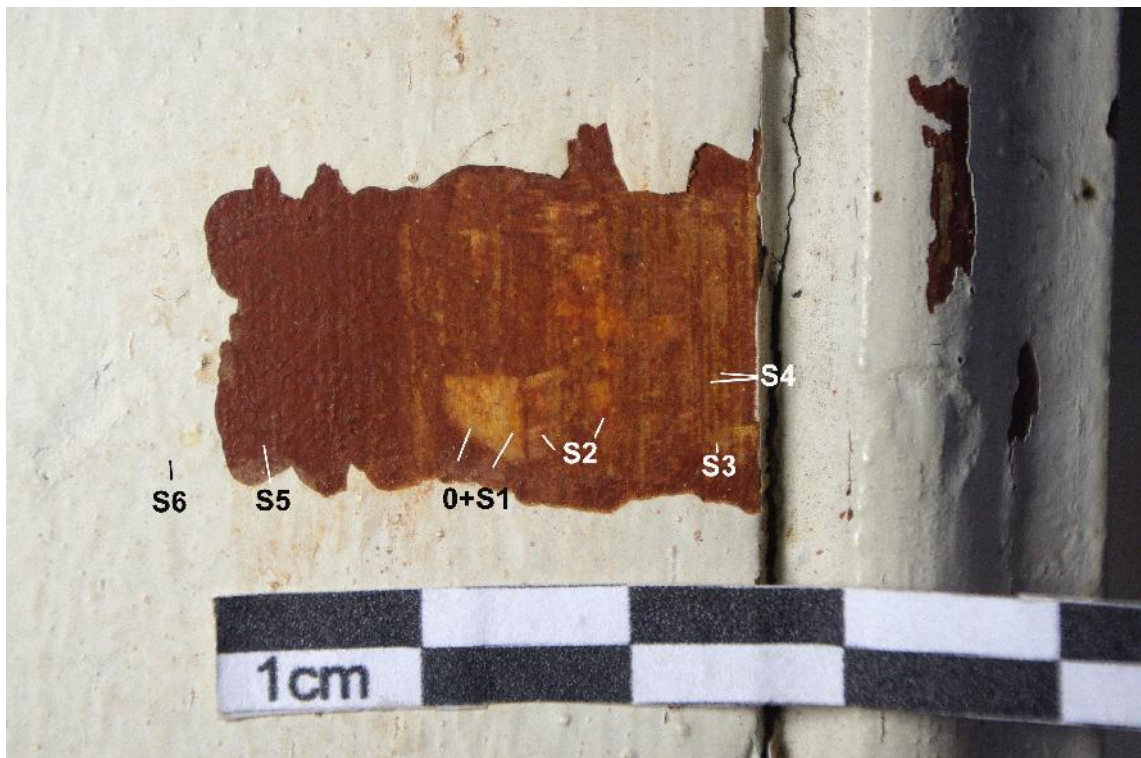
- 0 = Nadelholz
- S1/F1 = Reste einer ockergelben dünn-schichtigen Grundierung, ähnlich NCS S 3040-Y20R.
- S2/F1 = Oxid-Rotbraun, Reste ähnlich NCS S 5040-Y70R.
- S3/F2 = Ocker, Ölfarbe.
- S4/F2 = Rotbraune Lasur.
- S5/F3 = Rotbraun.
- S6/F4 = Weiße Sichtfassung.

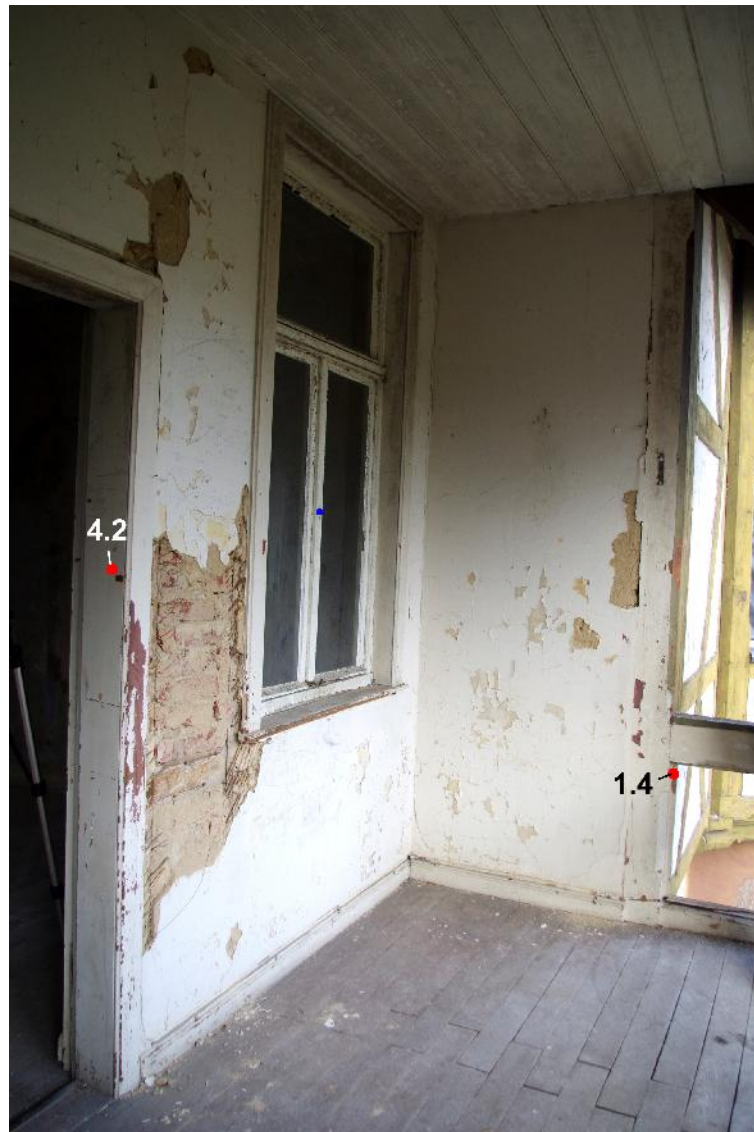
Die Vertäfelung der Loggia-Balustrade fehlt (vermutlich Bretter mit Nut und Feder). Befund 1.4 befindet sich an einer konkaven Blendleiste, welche die Verbretterung einrahmte.

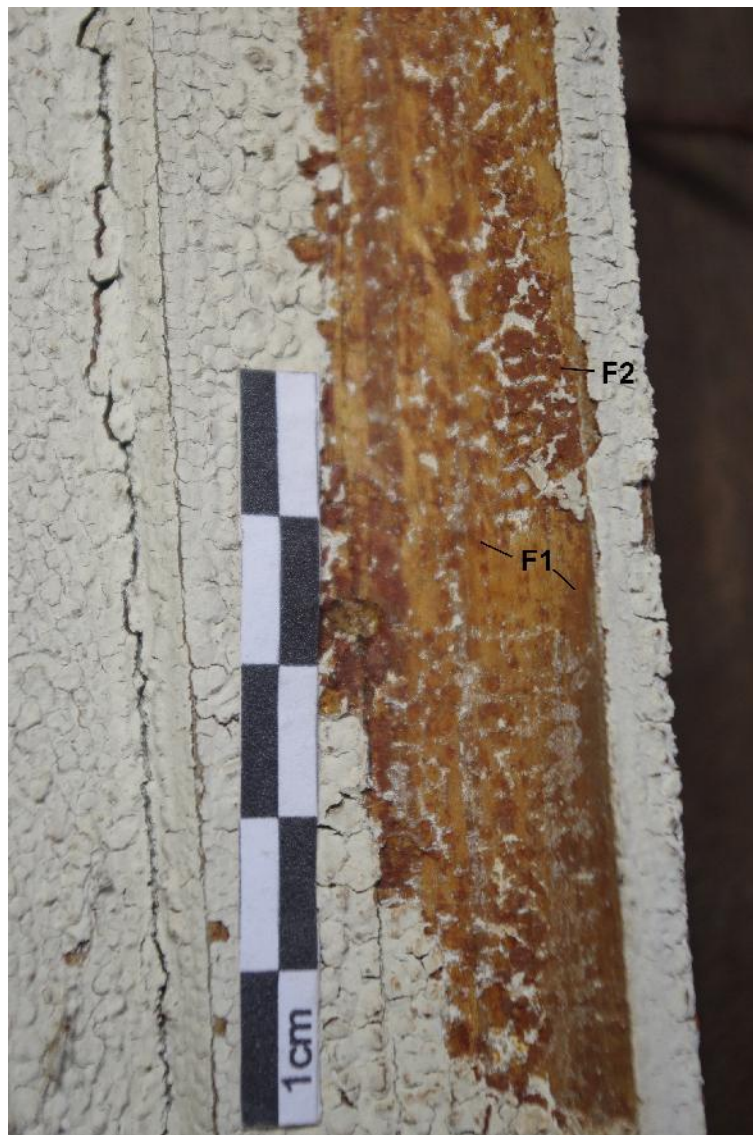
- 0 = Nadelholz
- S1/F1 = Reste einer ockergelben dünn-schichtigen Grundierung, ähnlich NCS S 3040-Y20R.
- S2/F1 = Oxid-Rotbraun, ähnlich NCS S 5040-Y70R.
- F2 = Oxydrotbraun auf ockergelber Grundierung, „Brauner“ als F1.

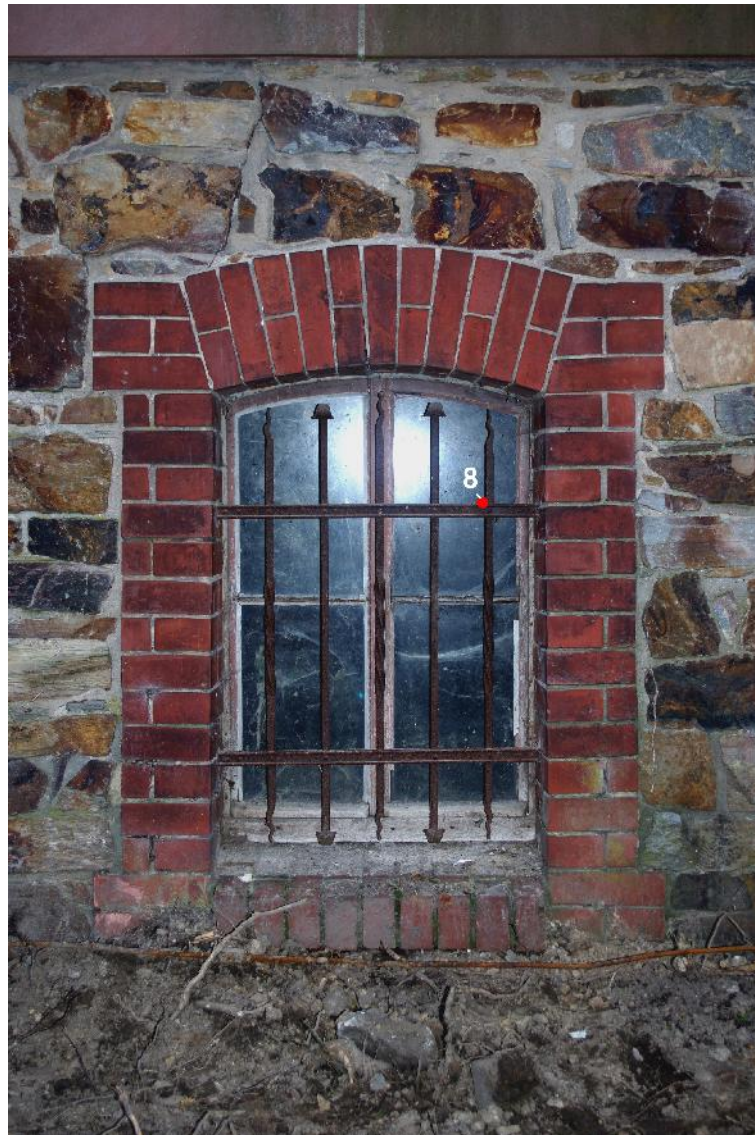
Bauzeitliches Kellerfenster mit originalem Fenstergitter.  
Das Gitter steht heute ungefasst.  
Die Fensteröffnung wird von einem Backsteinrahmen  
eingefasst. Sockelzone mit Taunusquarzit gestaltet.

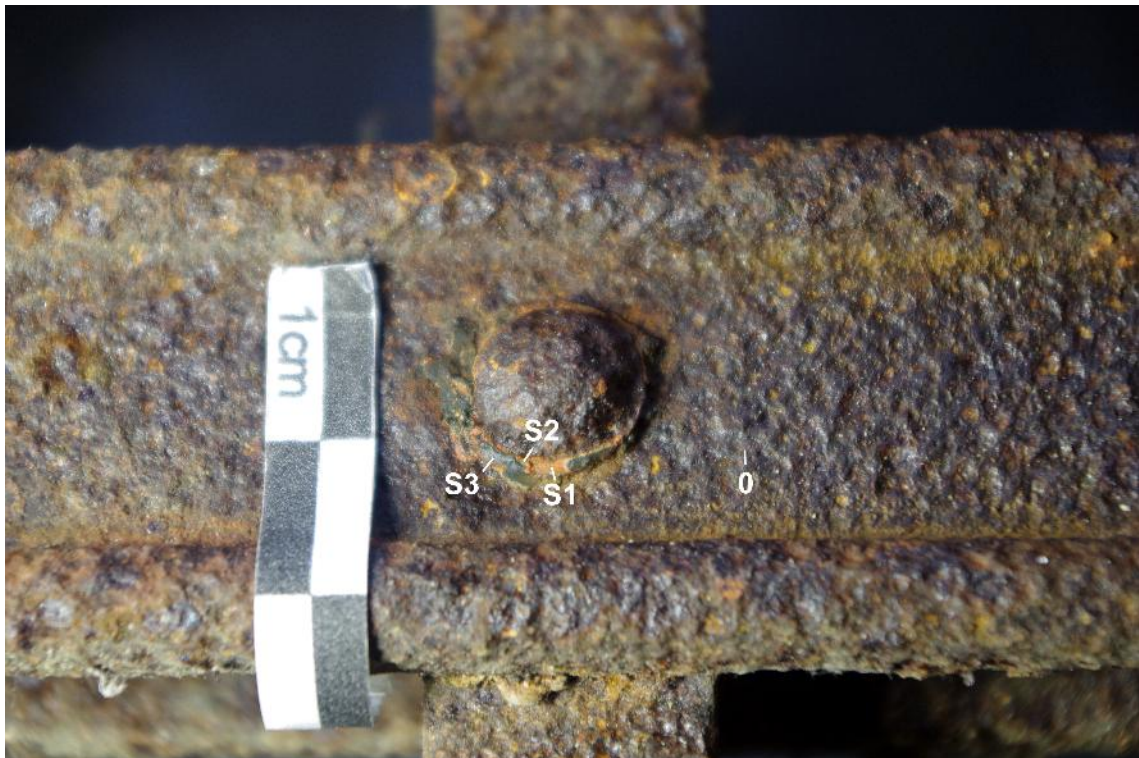
Das Gitter steht heute ungefasst, narbige Oberfläche.

An einer Niete hat sich eine Fassungsinsel erhalten. Da zur Befundung keine Abtreppung möglich war, kann nicht sicher davon ausgegangen werden, dass es sich bei dem dokumentierten Farbschichtenaufbau um die bauzeitliche Farbgebung handelt.

- 0 = Eisen, narbig, Rostauflage. Bauzeitliche Materialsichtigkeit?
- S1/F1 = Reste einer orangeroten Rostschutz-Grundierung, Mennige
- S2/F1 = Reste einer kräftig grünen Farbschicht, Grundton des ersten Anstrichs  
Der Farbton ist wegen geringer sichtbarer Menge nicht bestimmbar.
- S3/F1 = Reste einer dunkelgrünen Lasur, ähnlich NCS S 8010-G10Y.

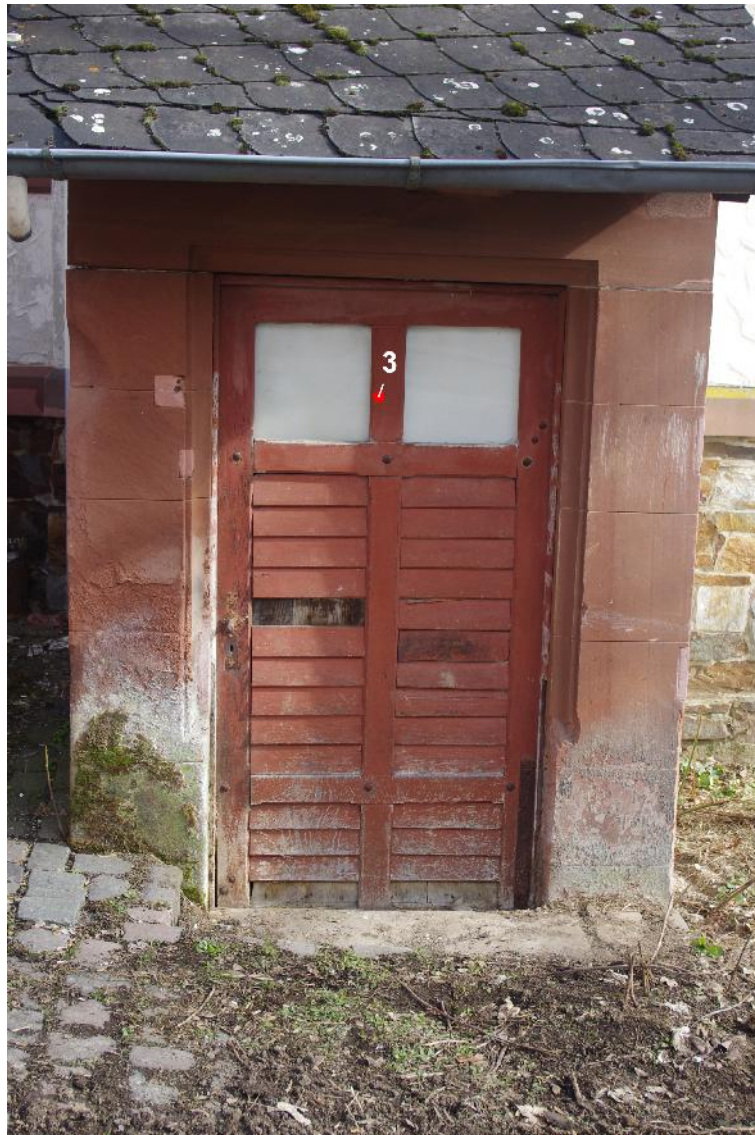
Bauzeitliche Kellertür.  
Der Türdrücker ist noch original, doch ist der Griff abgebrochen.

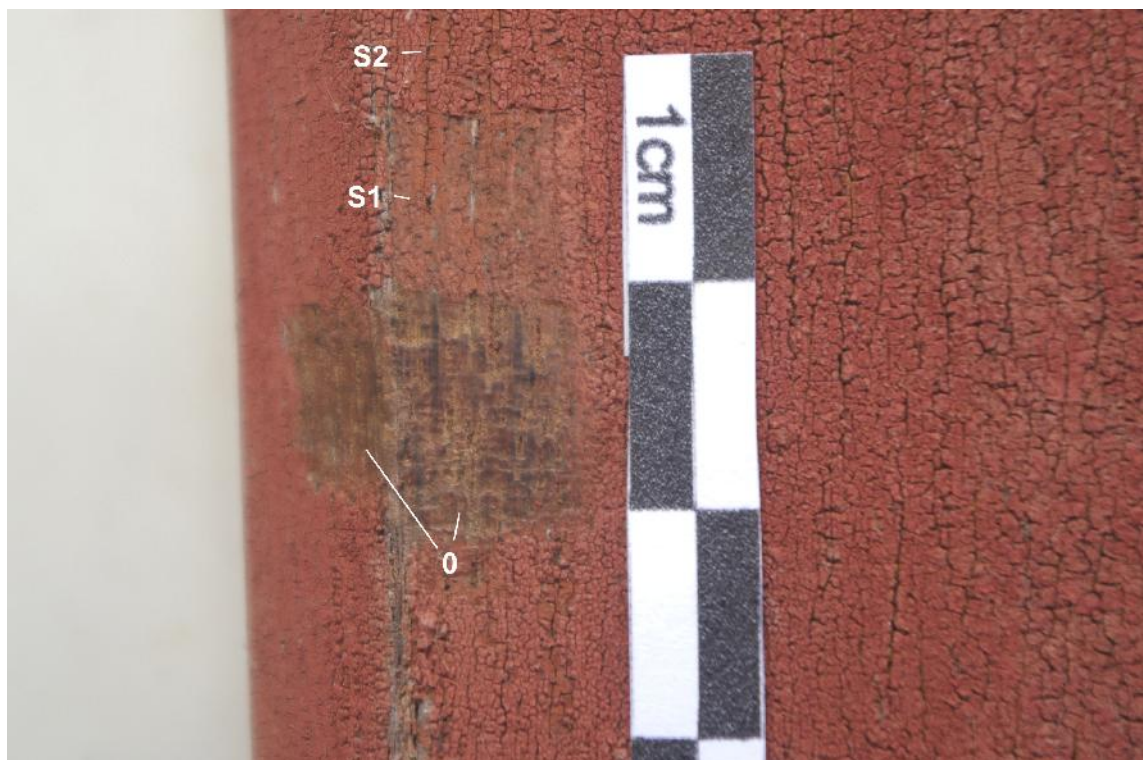
- O = Eiche, vermutlich geölt, bauzeitliche Materialsichtigkeit..  
 S1/F1 = Oxidrot.  
 S2/F2 = Oxidrote Sichtfassung.

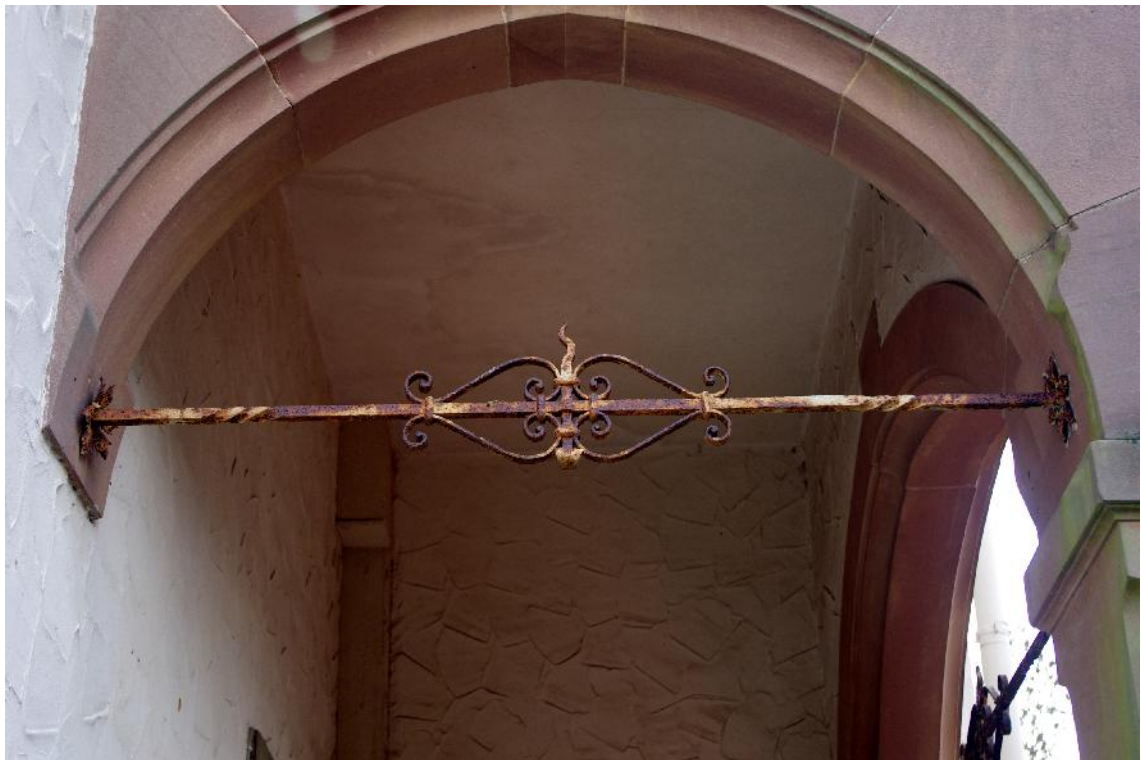
An der Westseite des Gebäudes befindet sich eine Loggia, die über 5 Stufen von der Nordseite her erreichbar ist. Die beiden Bögen sind mit ornamentalen bauzeitlichen Spanngurten aus Eisen versehen.

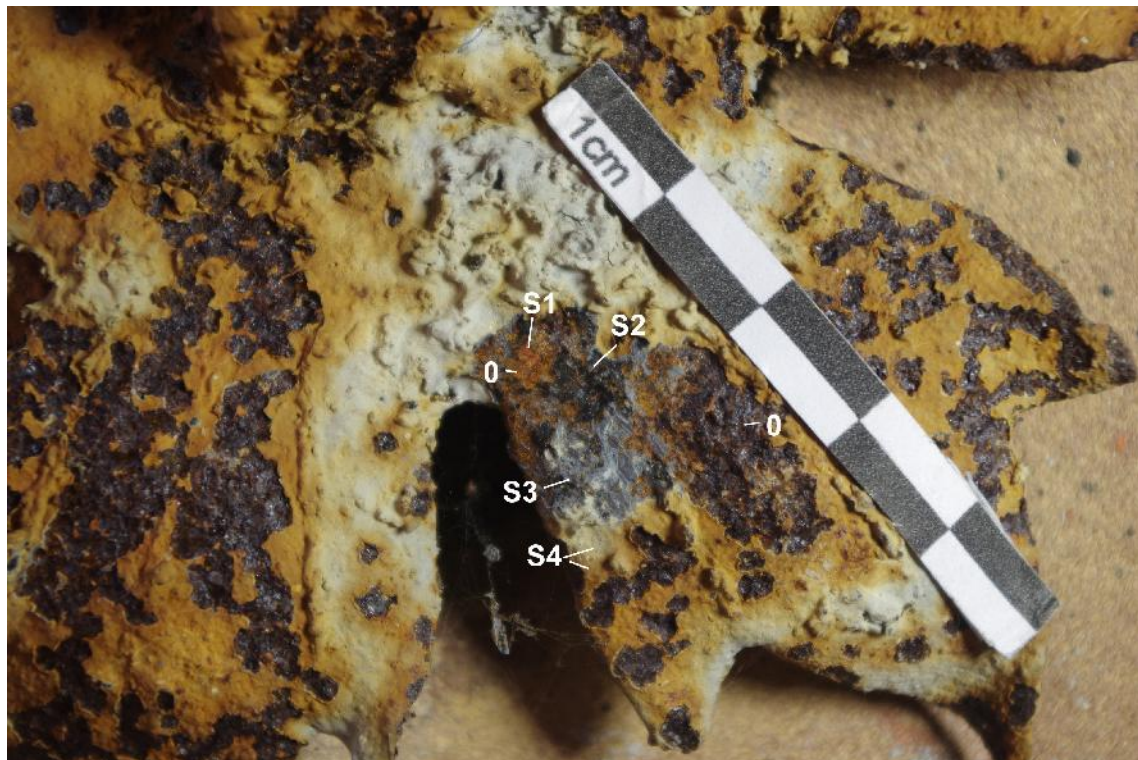
- 0 = Eisen, narbig, z.T. Rostaufgabe, bauzeitliche Materialsichtigkeit?
- S1/F1 = Reste einer orangeroten Rostschutz-Grundierung, Mennige
- S2/F1 = Schwarz, ähnlich NCS S 9000-N, älteste erhaltene Farbfassung, bauzeitlich?
- S3/F2+3 = Grau. Eventuell handelt es sich hier um zwei verschiedene Graufassungen.
- S4/F4 = Helles Graubeige, Sichtfassung, heute rötlich-braun verfärbt durch Unterrostung.
