# **DOKUMENTATION**

## **zur restauratorischen Voruntersuchung bezüglich historischer Oberflächen im Treppenhaus und exemplarisch in den Innenräumen**

**Bauvorhaben:** Sanierungsmaßnahmen in den Innenräumen  
**Villa am Hofgut, Am Kloster Klarenthal 14**  
65195 Wiesbaden

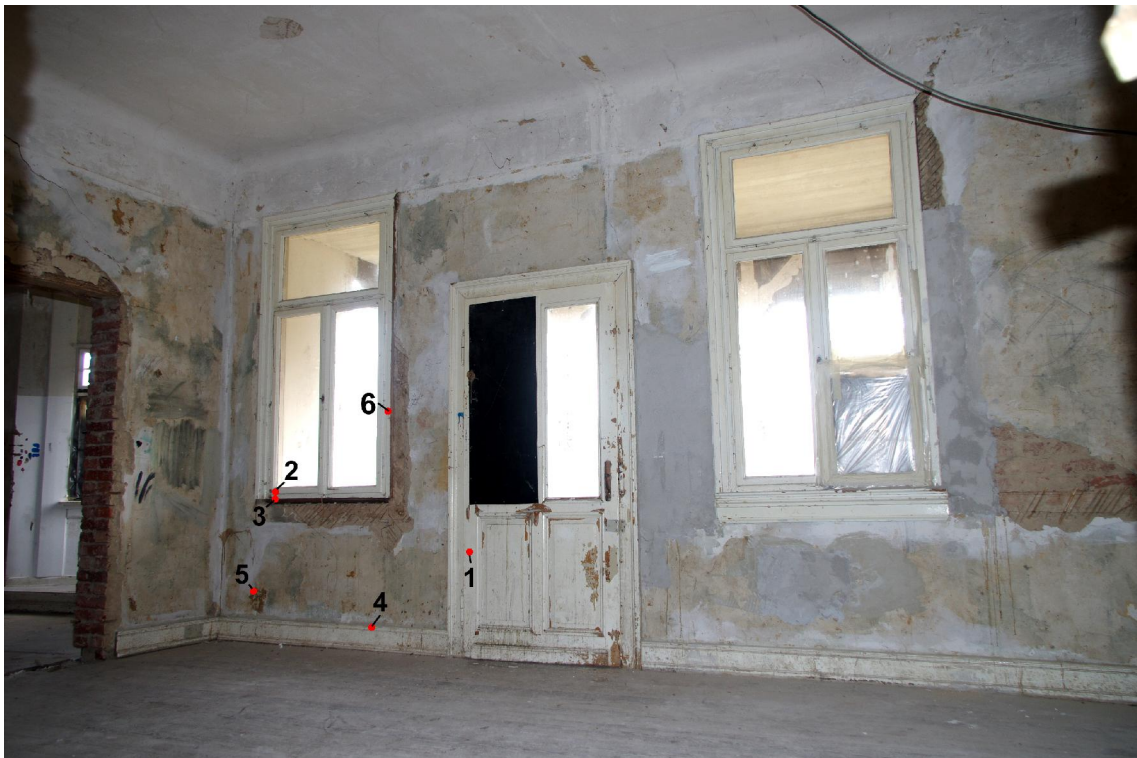
| <b>Datum:</b> 28.02.2019 | <b>Wand:</b> Ost- und Südwand | | |

Originale Kalkputzflächen auf der Fachwerkwand über Schilfrohrmatten, auch an den übrigen Wandflächen ist noch weitgehend der ursprüngliche Putz erhalten. Bauzeitliche Balkontür und Fenster sowie Fußleisten und Dielenboden. Es sind keine ursprünglichen Zimmertüren erhalten. Es gibt eine leichte Hohlkehle zwischen Wand und Decke.

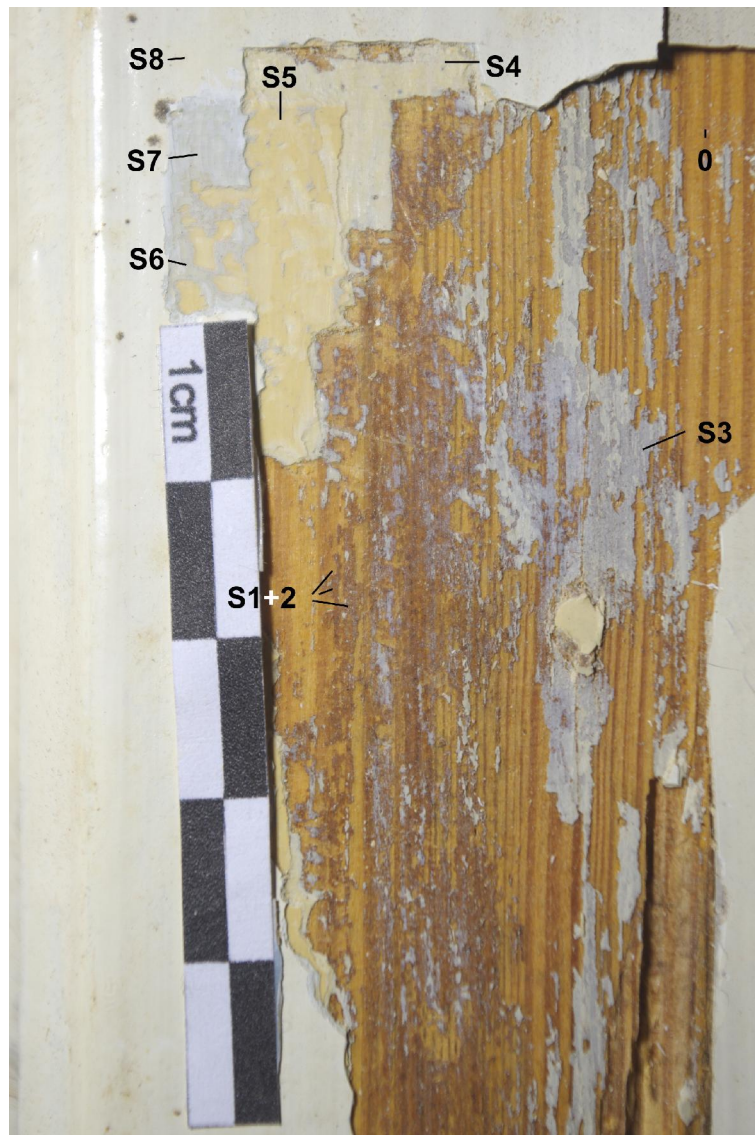
| <b>Datum:</b> 28.02.2019 | <b>Wand:</b> Südwand | | |

- 0 = Nadelholz.
- S1+2/F1 = Braune Lasur, halbdeckend, ähnlich NCS S 6020-Y50R auf dünner Grundierung in gelbem Ocker, ähnlich NCS S 3050-Y20R. Farbwirkung ähnlich NCS S 5020-Y50R. Maserierung in Eichenholz-Farbigkeit?
- S3/F2 = Grauweiße Farbschicht.
- S4/F3 = Gebrochen Weiß, ockrig.
- S5/F4 = Heller rötlich-gelber Ocker.
- S6/F5 = Graubeige.
- S7/F6 = Graubeige, heller als S6.
- S8/F7 = Gebrochen weiße Sichtfassung.

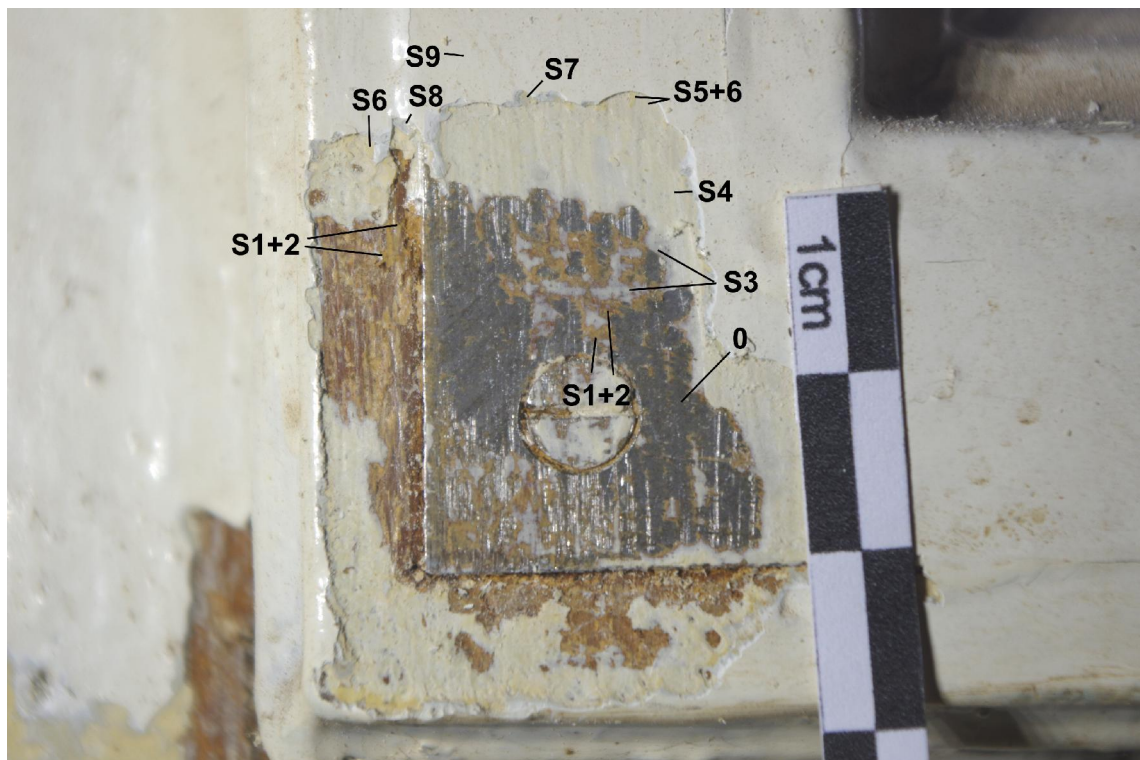
| <b>Datum:</b> 28.02.2019 | <b>Wand:</b> Südwand | | |

Auf dem Beschlag und auf dem angrenzenden Eichenholzrahmen des Fensterflügels befinden sich Reste einer Maserierung:

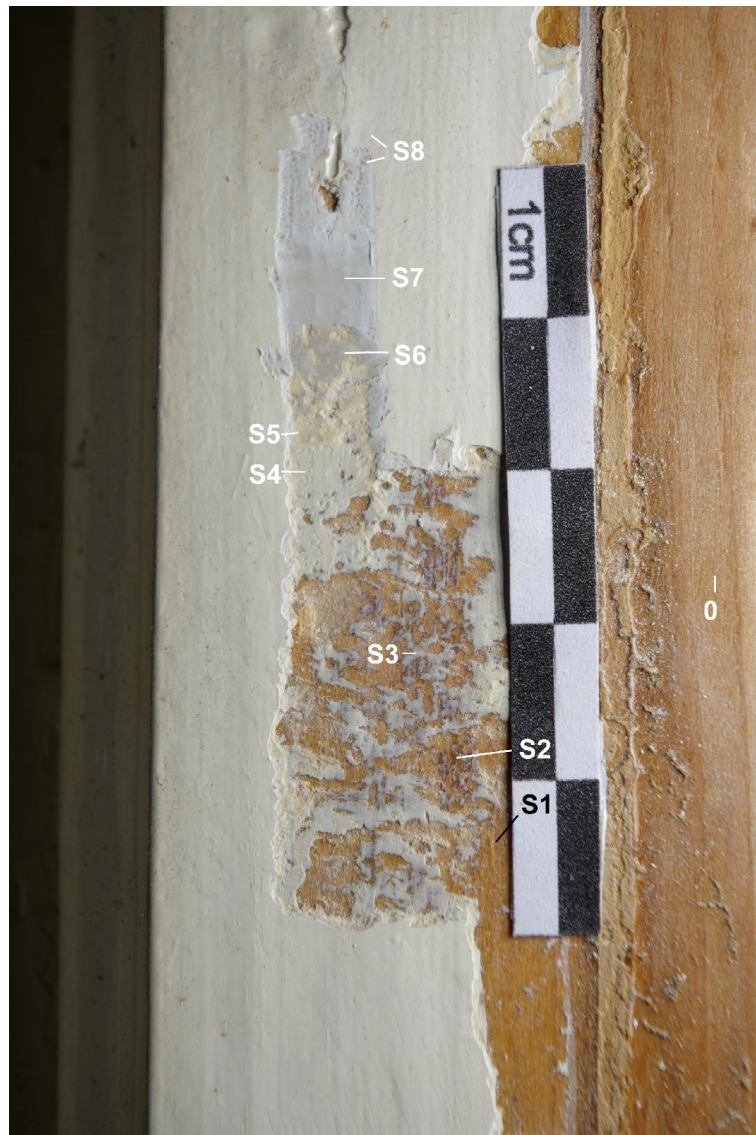
| <b>Datum:</b> 28.02.2019 | <b>Wand:</b> Südwand | | |

- 0 = Nadelholz.
- S1+2/F1 = Braune Lasur (S2), halbdeckend, ähnlich NCS S 6020-Y50R auf Grundierung in gelbem Ocker (S1), ähnlich NCS S 3050-Y20R. Farbwirkung ähnlich NCS S 5020-Y50R. Maserierung in Eichenholz-Farbigkeit.
- S3/F2 = Grauweiße Farbschicht.
- S4/F3 = Gebrochen Weiß, ockrig.
- S5/F4 = Heller rötlich-gelber Ocker.
- S6/F5 = Graubeige.
- S7/F6 = Graubeige, heller als S6.
- S8/F7 = Gebrochen weiße Sichtfassung.

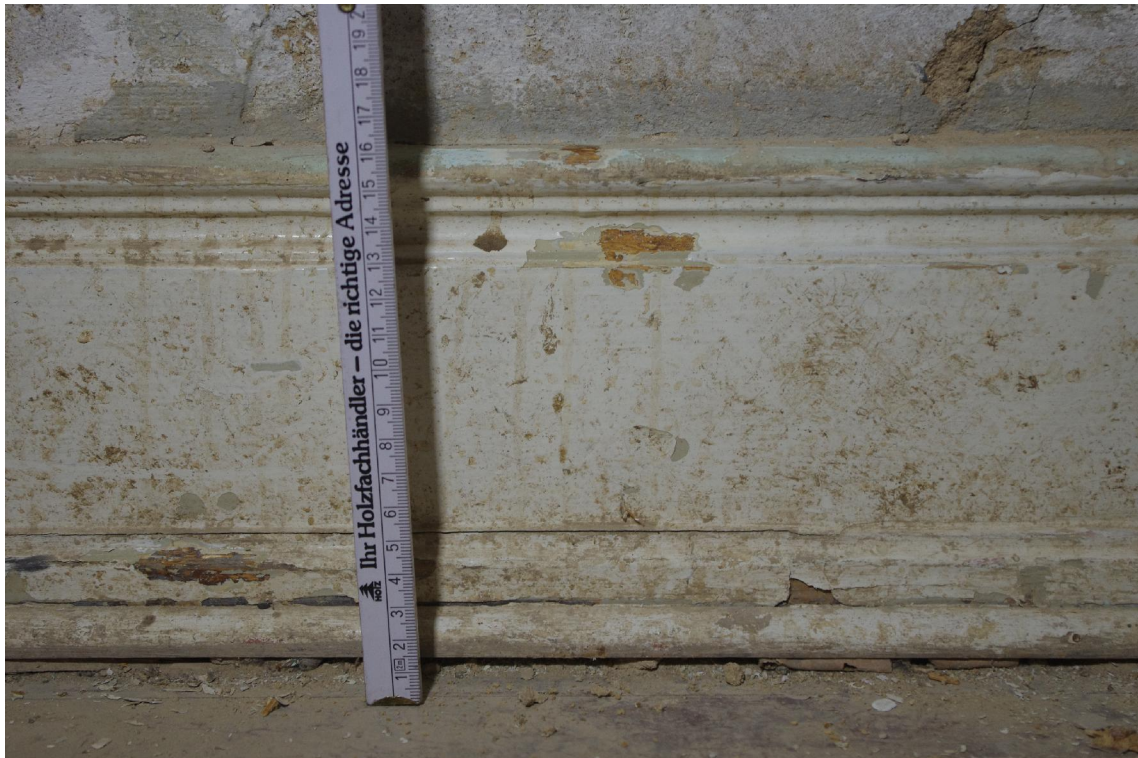
| <b>Datum:</b> 28.02.2019 | <b>Wand:</b> Südwand | | |

Bauzeitliche Fußleiste aus Nadelholz, Höhe etwa 15cm.

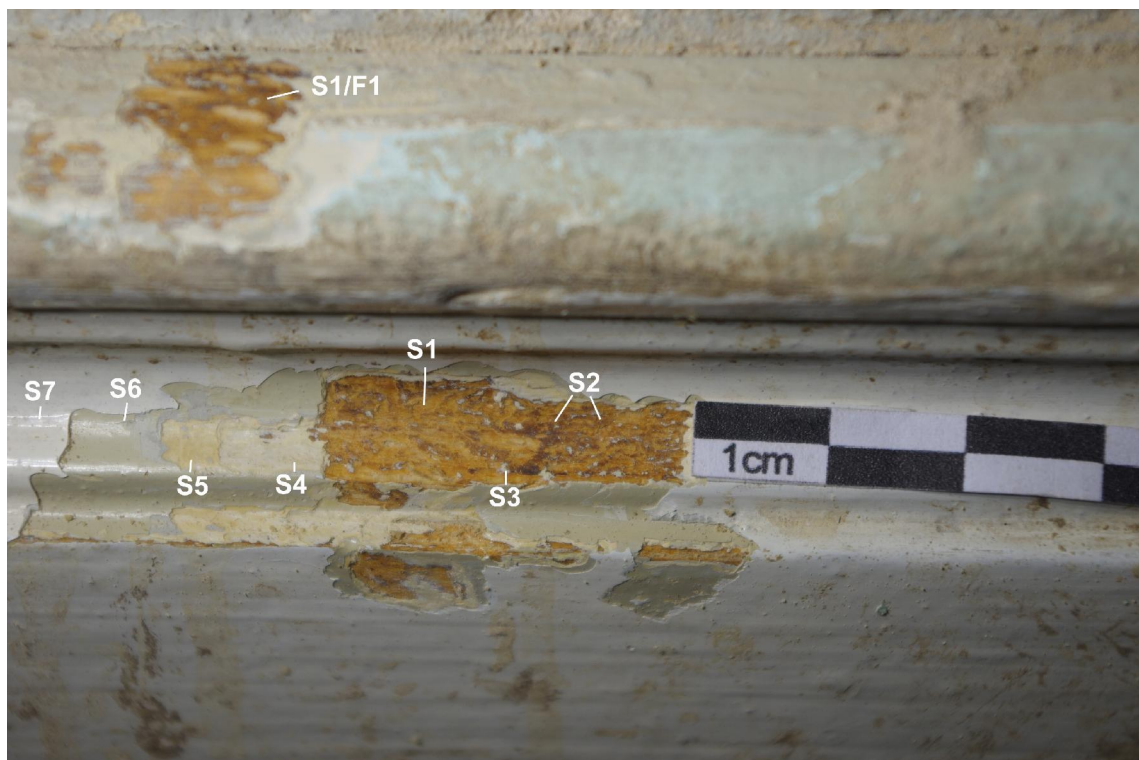
| <b>Datum:</b> 28.02.2019 | <b>Wand:</b> Südwand | | |

- 0 = Nadelholz.
- S1+2/F1 = Braune Lasur (S2), halbdeckend, ähnlich NCS S 6020-Y50R auf Grundierung in gelbem Ocker (S1), ähnlich NCS S 3050-Y20R. Farbwirkung ähnlich NCS S 5020-Y50R. An wenigen Stellen: dunkelbraune Lasur, ähnlich NCS S 8010-Y70R (Ausbesserung, Überarbeitung). Maserierung in Eichenholz-Farbigkeit.
- S3/F2 = wenige Reste einer grauweißen Farbschicht.
- S4/F3 = Beige.
- S5/F4 = Heller rötlich-gelber Ocker.
- S6/F5 = Graubeige.
- S7/F6 = Gebrochen weiße Sichtfassung.

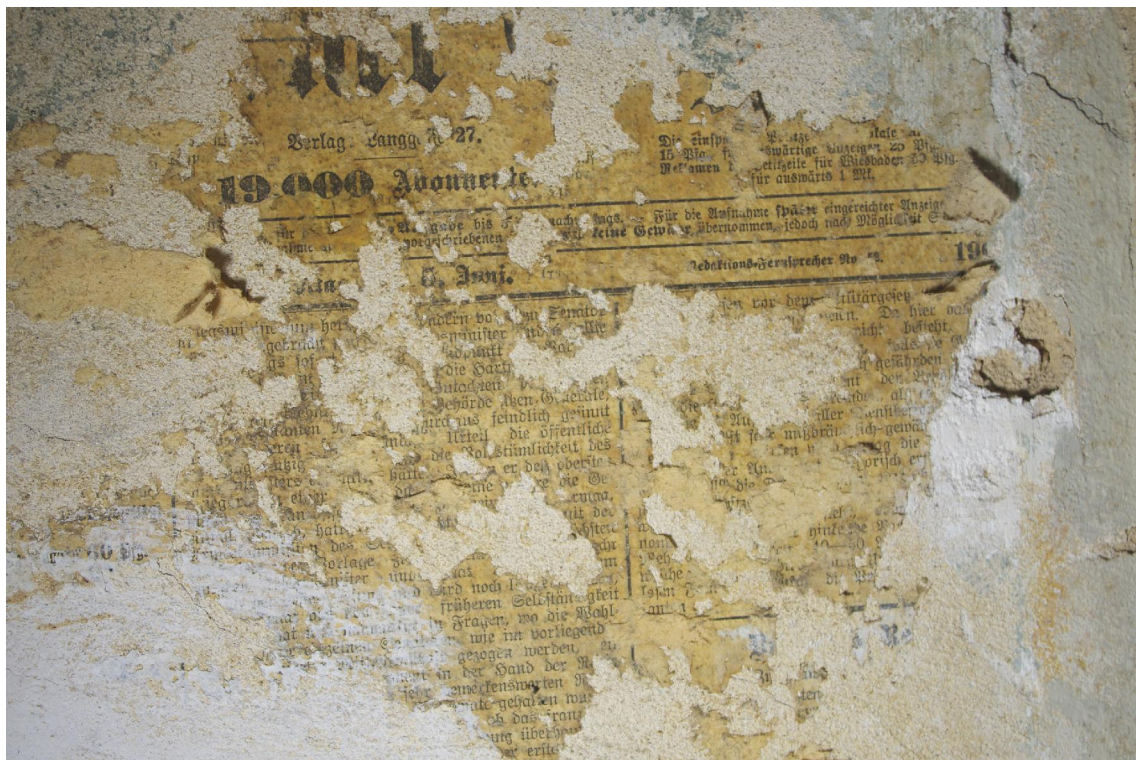
| <b>Datum:</b> 26.02.2019 | <b>Wand:</b> Südwand | | |

Von der ursprünglichen Tapezierung der Wandflächen sind nur ein paar wenige Zeitungsreste aus der Bauzeit übrig, die als Makulatur unter der eigentlichen Tapetenschicht dienten. Bei der Zeitung handelt es sich um das Wiesbadener Tagblatt.

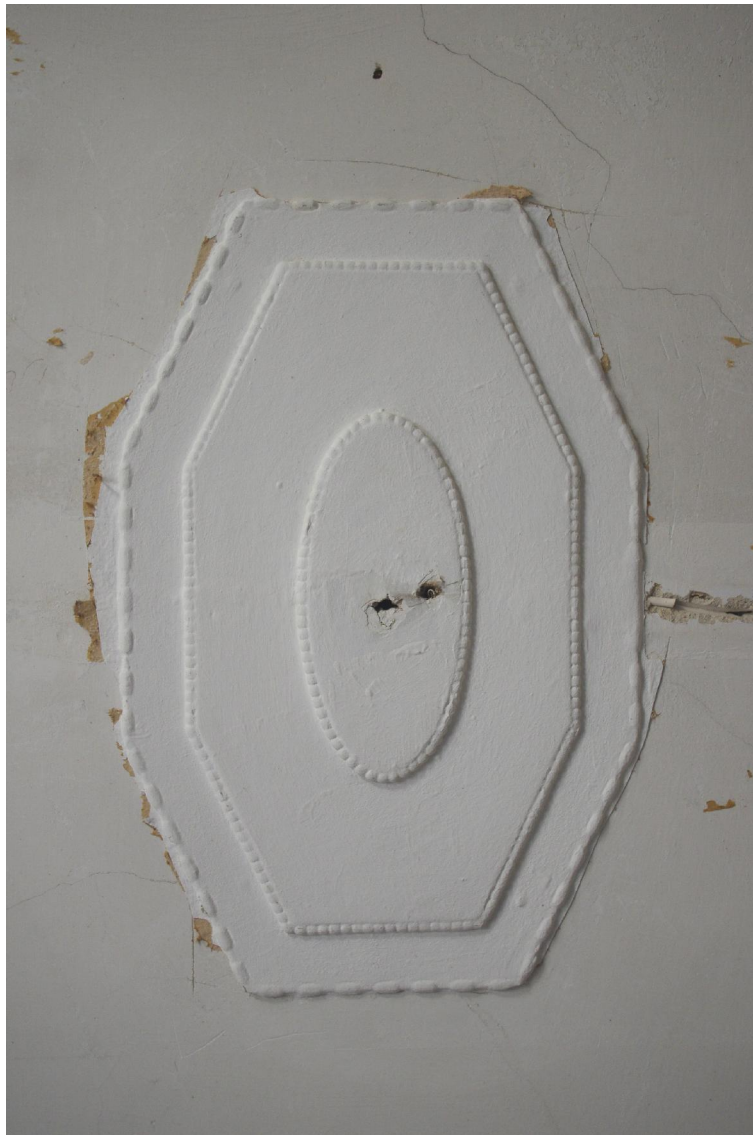
| <b>Datum:</b> 26.02.2019 | <b>Wand:</b> Decke | | |

Achteckige bauzeitliche Stuckrosette mit drei Ebenen und zwei verschiedenen Perlstäben, Jugendstil.

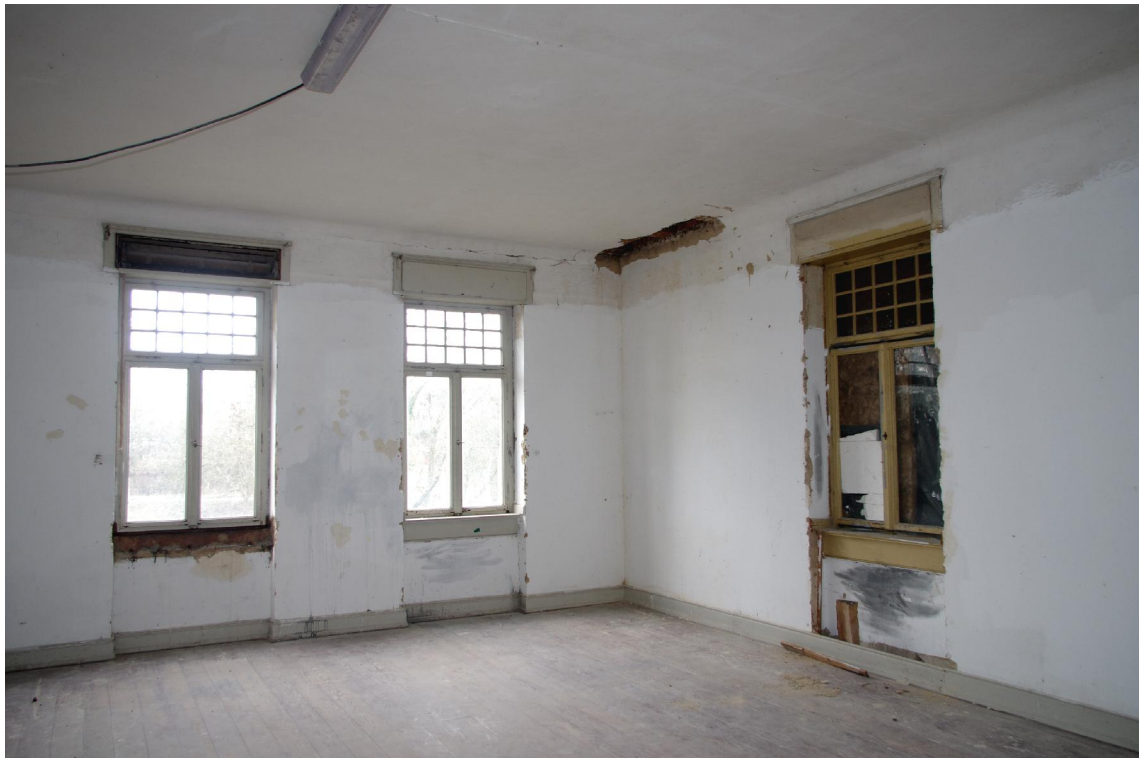
| <b>Datum:</b> 28.02.2019 | <b>Wand:</b> Süd- und Westwand | | |

Bauzeitliche Fenster mit originalen Rollladenkästen. Das Fenster der Westwand ist zwischen Fenster und herabgelassenem Rollladen mit Glasfasermatte gedämmt. Dieses Fenster war wohl bis vor kurzem mit einer Leichtbauplatte verschalt. Hinter dem Oberlichtfenster ist der originale Rollladen aus Eiche zu sehen, Zugrolle und Zugband sind nicht vorhanden. Bauzeitlicher Nadelholz-Dielenboden. Zwischen Decke und Wand ist eine leichte Hohlkehle vorhanden, in diesem Raum gibt es an der Decke keine Stuckrosette. Es ist noch weitgehend der ursprüngliche Kalkputz erhalten.

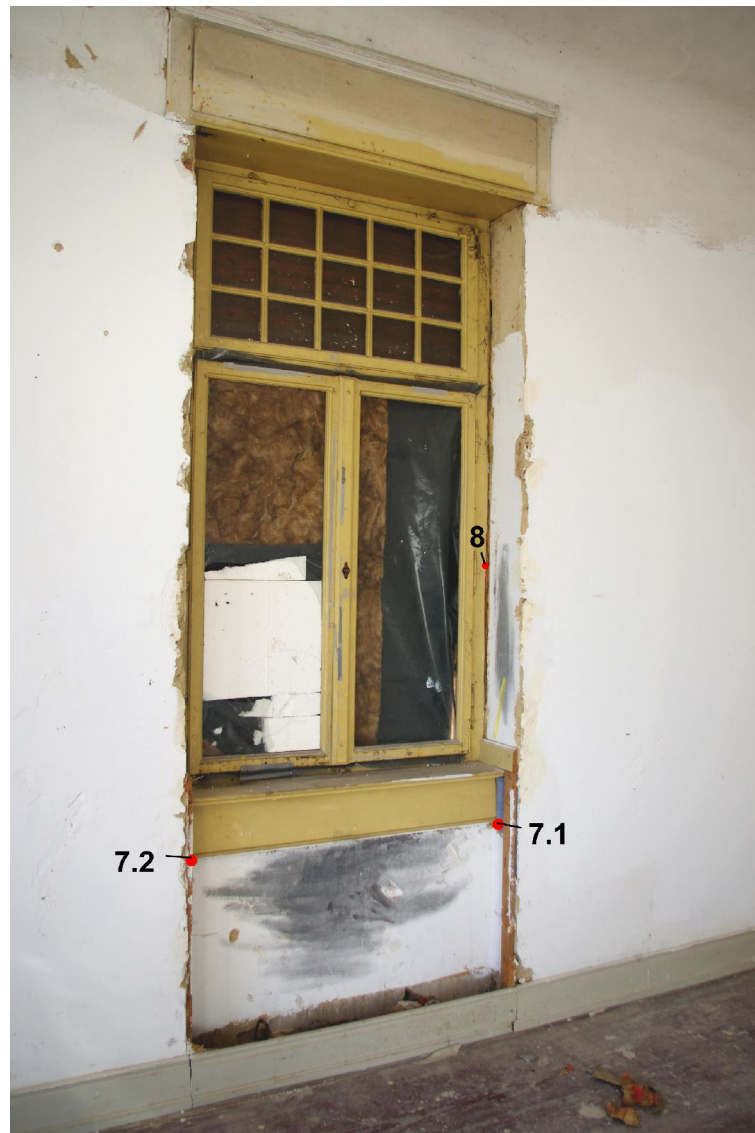
| <b>Datum:</b> 26.02.2019 | <b>Wand:</b> Westwand | | |

Dieses Fenster ist zwischen Fenster und herabgelassenem Rollladen mit Glasfasermatte gedämmt. Es war wohl bis vor kurzem mit einer Leichtbauplatte verschalt.

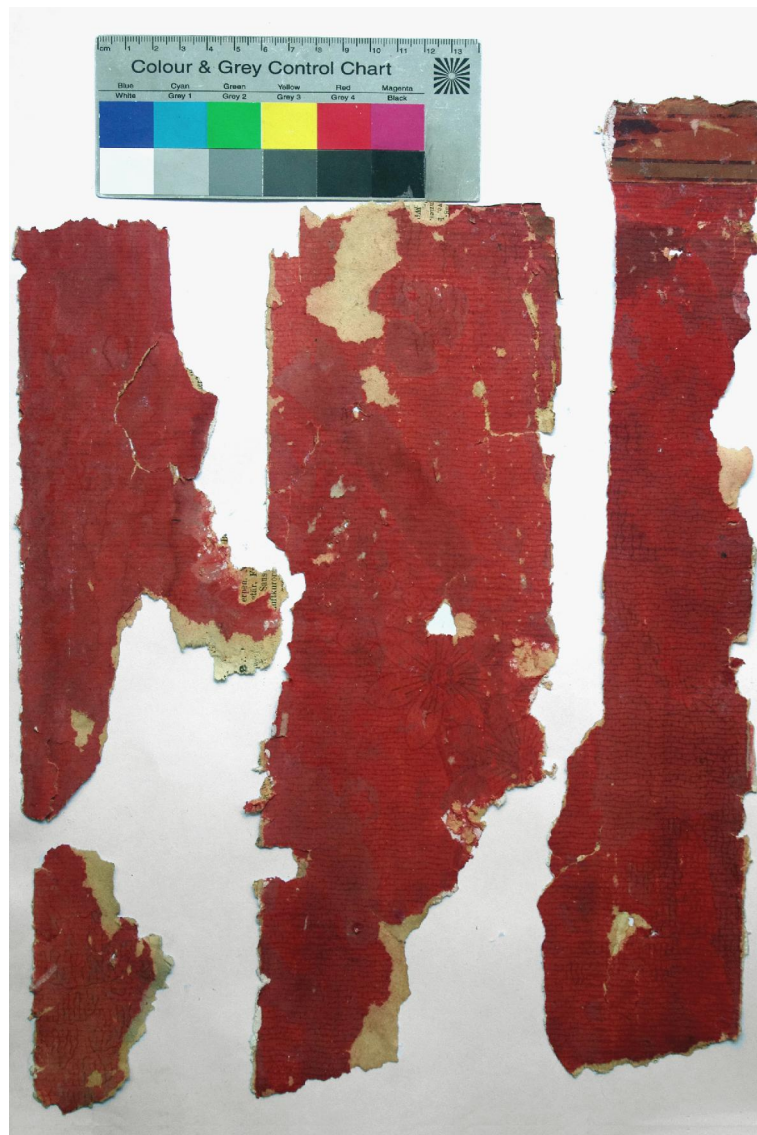
| <b>Datum:</b> 27.02.2019 | <b>Wand:</b> Westwand | | |

Bauzeitliche Tapete um 1903 in Rottönen mit Bordüre.  
Das Muster ist eine Stoffimitation mit Blumenmotiven.

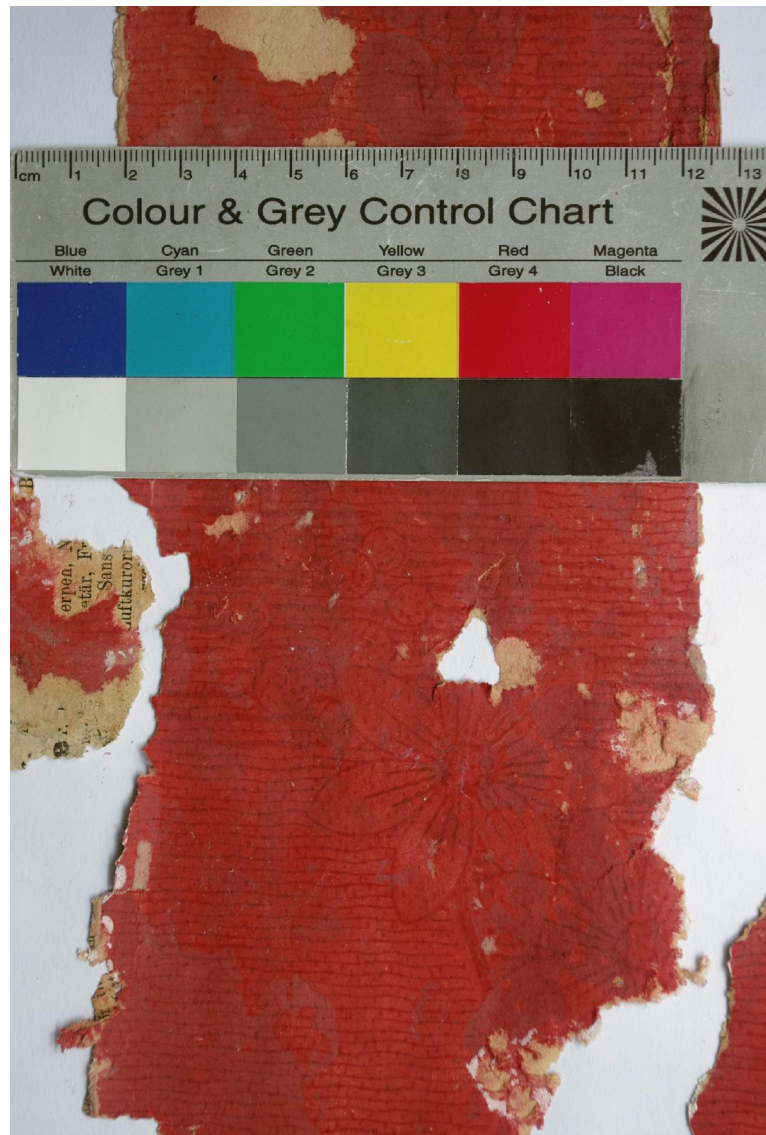
| <b>Datum:</b> 27.02.2019 | <b>Wand:</b> Westwand | | |

Bauzeitliche Tapete um 1903 in Rottönen mit Bordüre.

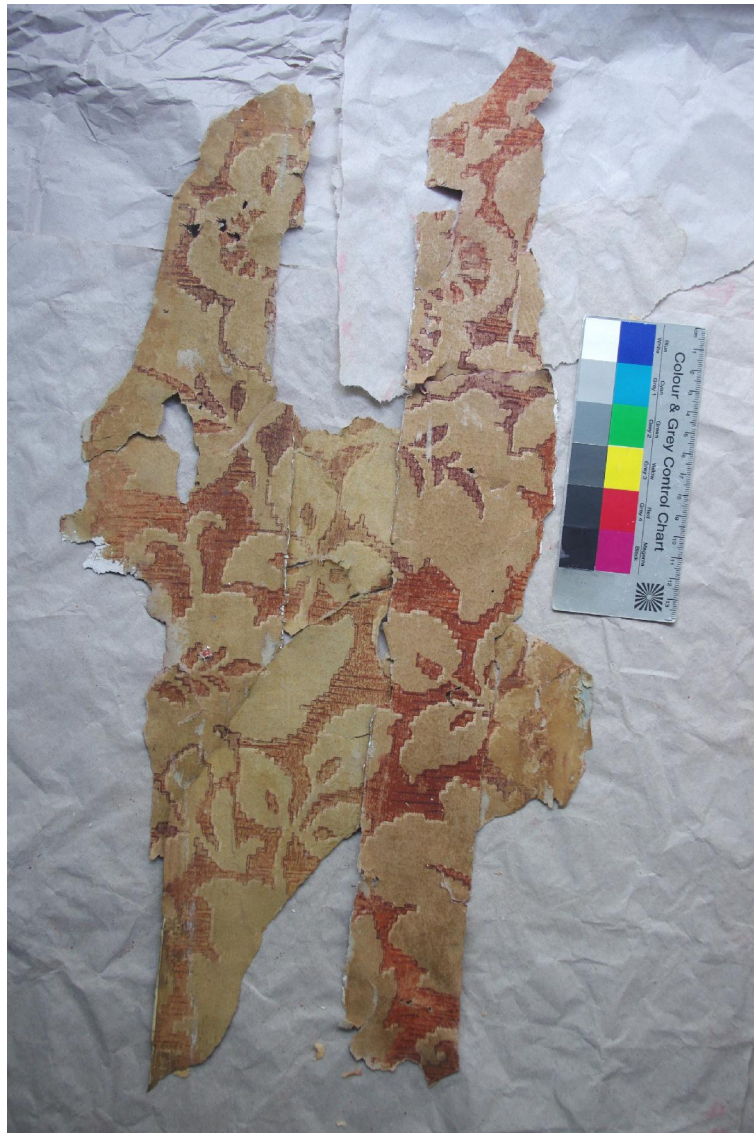
| <b>Datum:</b> 27.02.2019 | <b>Wand:</b> Westwand | | |

Zweite „Tapetenfassung“, vermutlich um 1913.  
Papiertapete mit Blumenmotiv, eine Brokatstoff-Imitation  
in Ocker- und Rottönen.

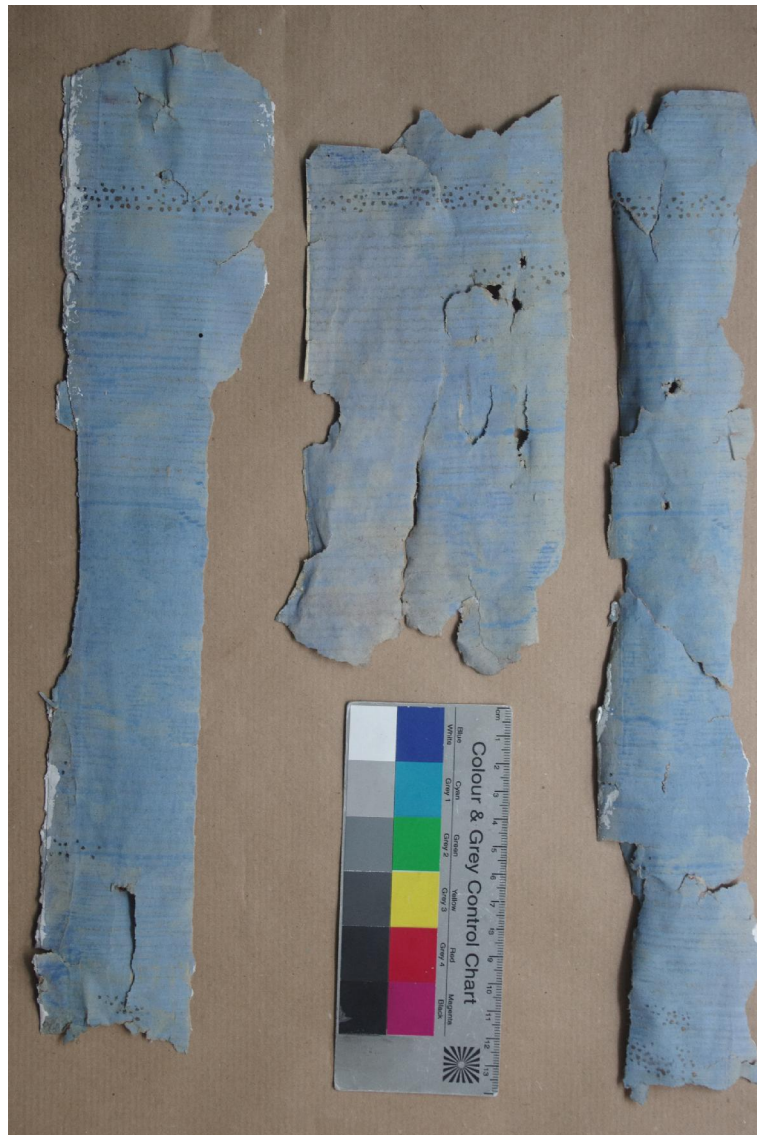
| <b>Datum:</b> 27.02.2019 | <b>Wand:</b> Westwand | | |

Die dritte „Tapetenfassung“, stammt vermutlich aus der Zeit um 1920. Blaue Papiertapete mit feinen Blauen Streifen/Linien und einem goldenen Punktband und vereinzelt verstreuten goldenen Punkt-Ansammlungen.

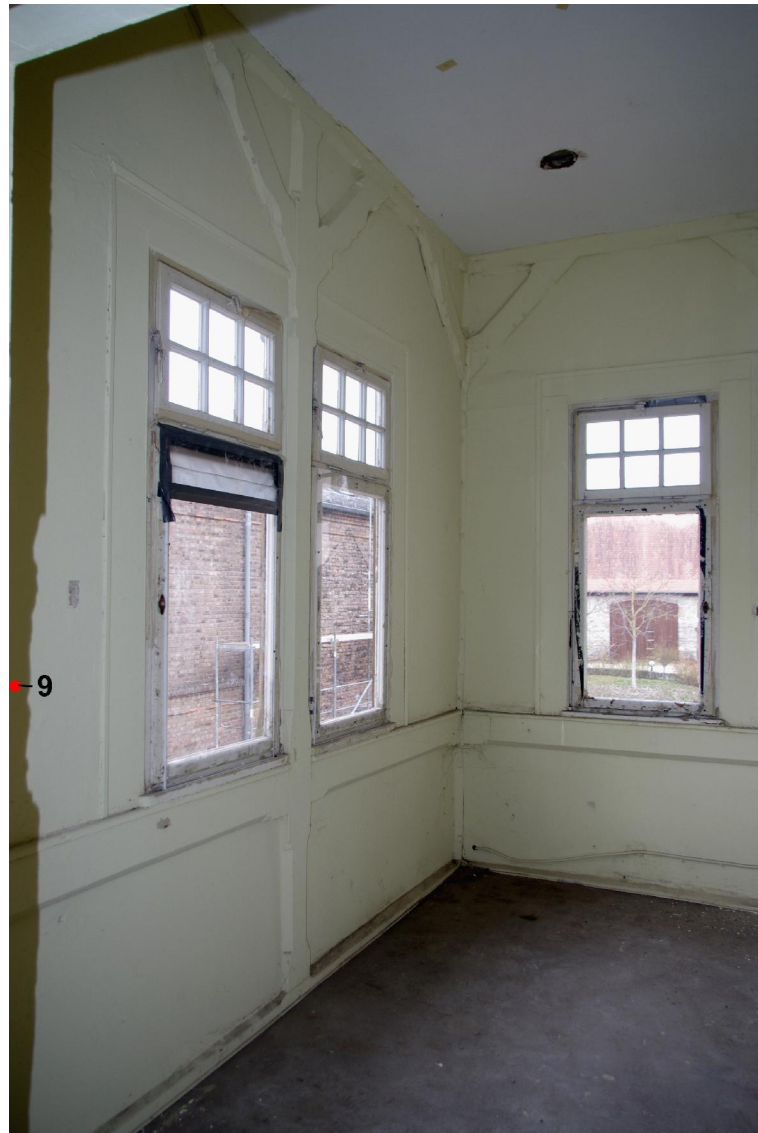
| <b>Datum:</b> 28.02.2019 | <b>Wand:</b> West- und Nordwand | | |

Die Loggia war früher wahrscheinlich offen, die Fenster sind historisch, aber nicht bauzeitlich. Das Material der Außenwände, auch das der Balustrade, ist aus jüngerer Zeit, die Balken sind original. Der Bodenbelag ist ein Estrich.  
An der Ostwand ist noch teilweise der ursprüngliche Kalkputz erhalten.

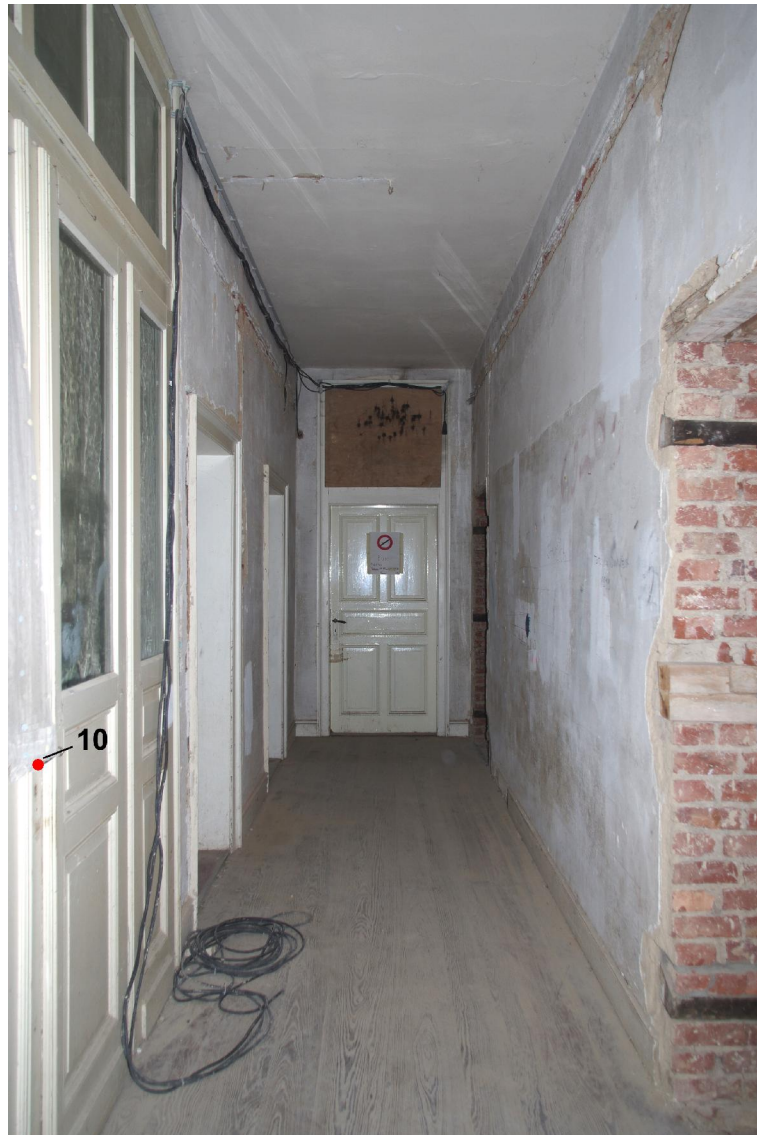
| <b>Datum:</b> 28.02.2019 | <b>Wand:</b> Nord- Ost- und Südwand | | |

Bauzeitliche Wohnungstüranlage, bauzeitliche Zimmertür und originaler Dielenboden aus Nadelholz. Die Türen und Türgewände zu den Räumen 2.08 und 2.07 sind bereits entfernt worden.

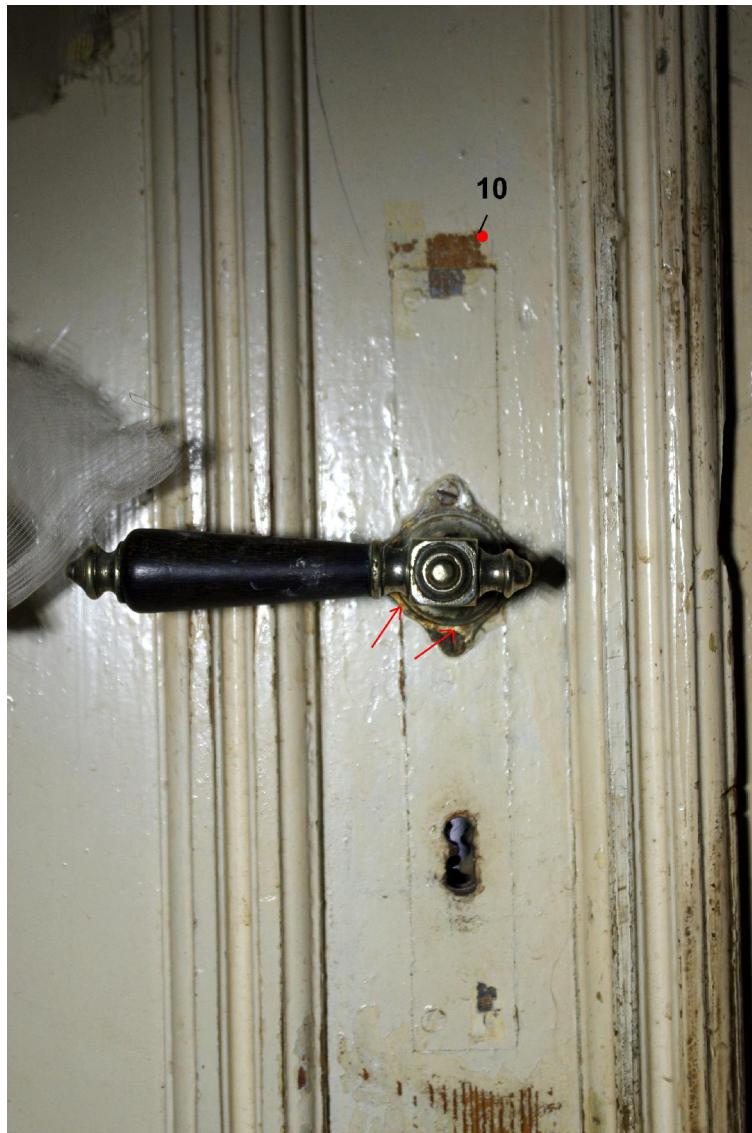
| <b>Datum:</b> 28.02.2019 | <b>Wand:</b> Nordwand | | |

Bauzeitlicher Türdrücker, vernickeltes Eisen ? oder Messing mit Resten einer Ölvergoldung (rote Pfeile) an der Rosette. Griff schwarz gefasst.

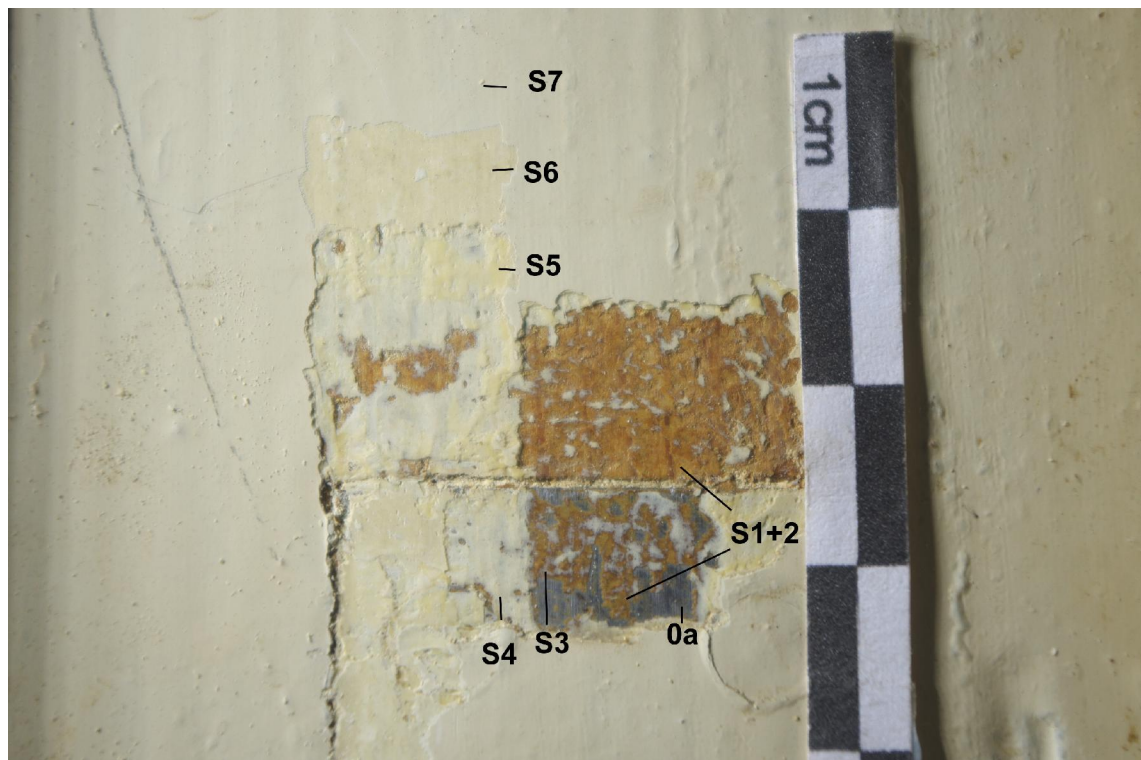
| <b>Datum:</b> 28.02.2019 | <b>Wand:</b> Nordwand | | |

- 0 = Nadelholz.
- S1+2/F1 = Braune Lasur (S2), halbdeckend, ähnlich NCS S 6020-Y50R auf Grundierung in gelbem Ocker (S1), ähnlich NCS S 3030-Y20R bis NCS S 3050-Y20R. Farbwirkung teils ähnlich NCS S 5030-Y30R. Maserierung in Eichenholz-Farbigkeit
- S3/F2 = wenige Reste einer grauweißen Farbschicht.
- S4/F3 = Gebrochenes Weiß, ockrig.
- S5/F4 = Heller gelber Ocker.
- S6/F5 = Heller Ocker, Beige.
- S7/F6 = Gebrochen weißes Sichtfassung.

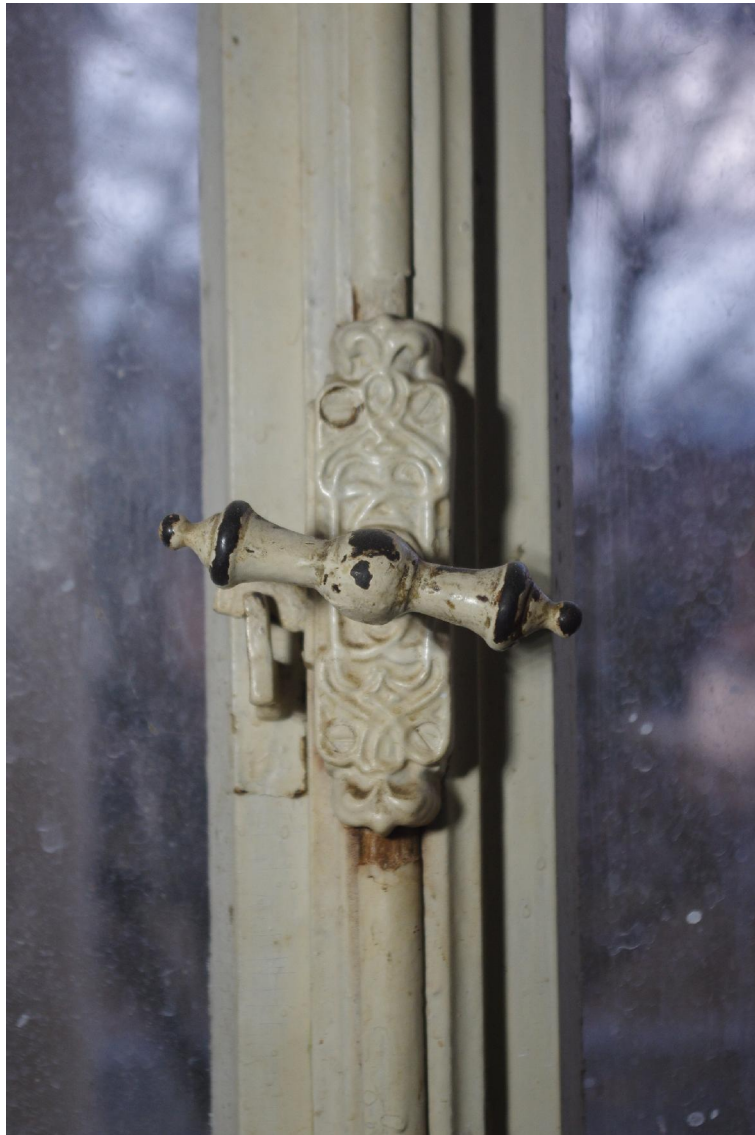
| <b>Datum:</b> 28.02.2019 | <b>Wand:</b> Nordwand | | |

Bauzeitlicher Basküle-Verschluss verziert mit Jugendstil-ornamentik, sichtbare Getriebestange.  
 Diese Verschlussart ist nur an diesem Fenster vorhanden.  
 Sonst ist es ein Verschluss im Stil des Historismus (*Siehe folgende Seite*).

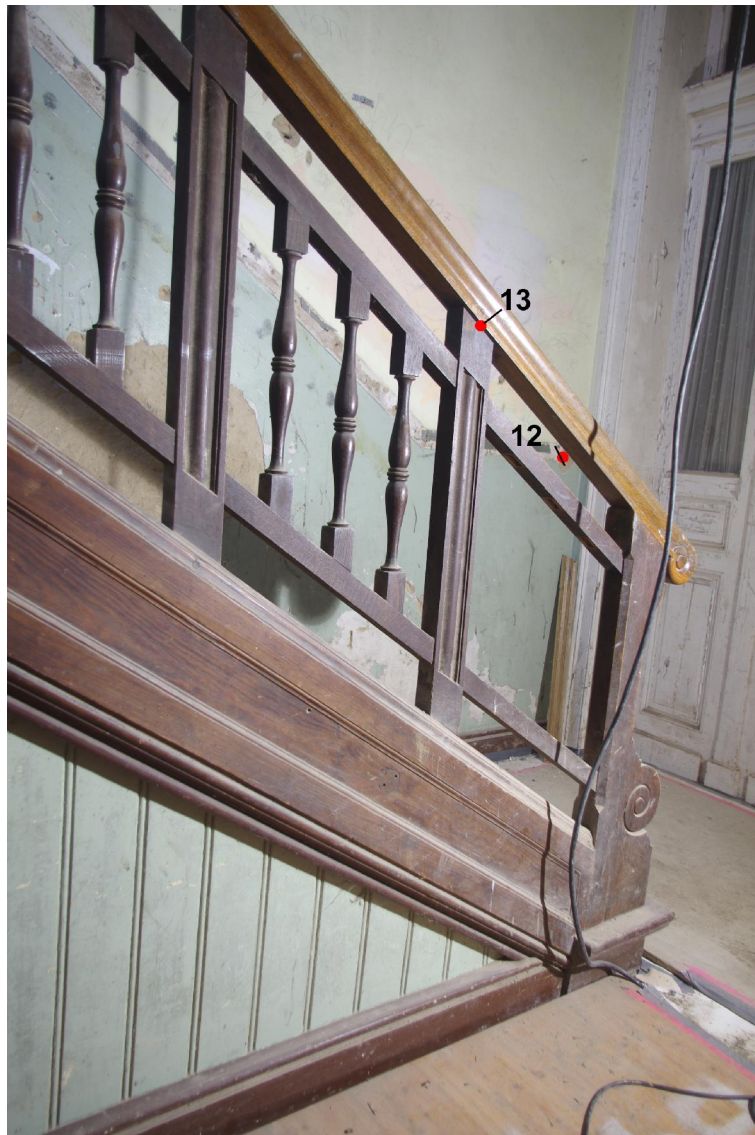
| <b>Datum:</b> 05.03.2019 | <b>Wand:</b> Ostwand | | |

Bis auf die Bretterverkleidung des Kellerabgangs aus Nadelholz sind auch heute die Holzoberflächen (alles Eiche?) der Treppe holzsichtig und mit getönten Überzügen versehen. Heute sind es drei verschiedene Tönungen:

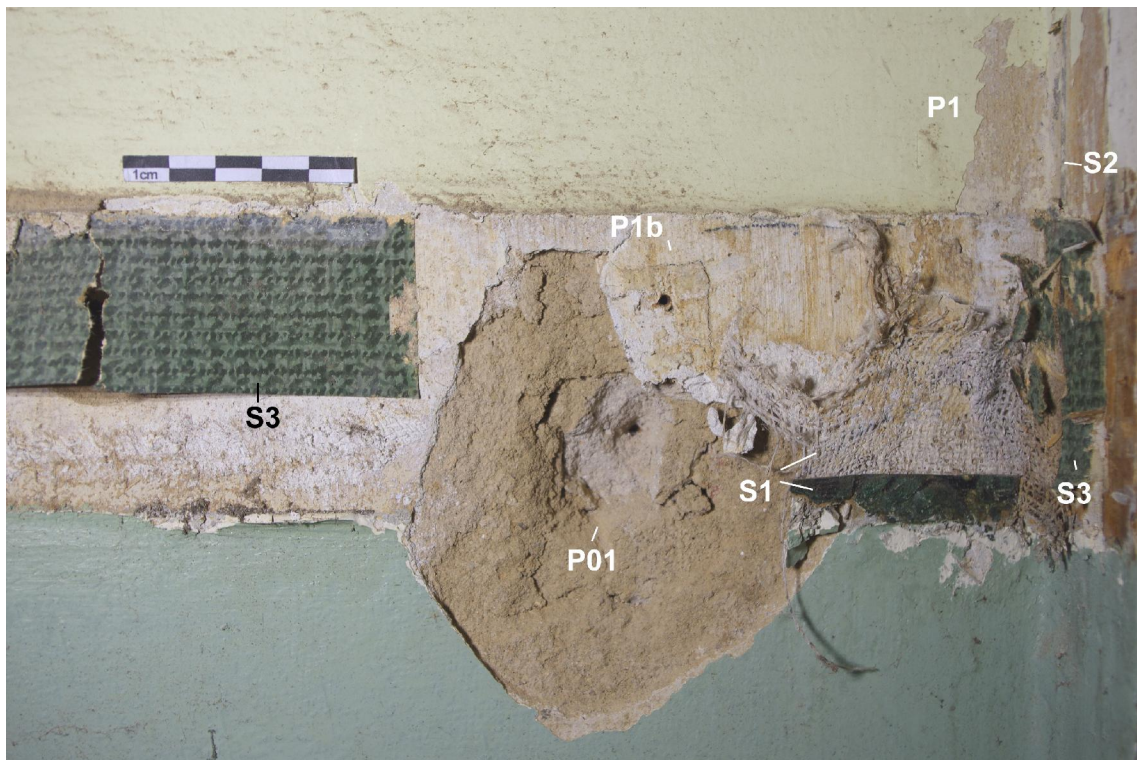
| <b>Datum:</b> 04.03.2019 | <b>Wand:</b> Ostwand | | |

In diesem Bereich wurde die Profilleiste, welche die Sockelzone abschließt von uns abgenommen. Darunter kamen Tapetenreste der Erstfassung der oberen Wandflächen und des Lincrusta-Belags der Sockelzone zum Vorschein.

- Sockelzone:
    - P01 = Bauzeitlicher Unterputz, braun-ockrig.
    - P1 = heller Kalkputz und P1b, Kalkgipsputz.
    - S1/F1 = Überreste einer Lincrusta. Prägetapete auf Leinwand, Zwischenschicht Papier und Deckschicht eine grau-grüne Leinölmasse. Grün gefasst ähnlich NCS S 7020-G und NCS S 8005-G20Y bzw. NCS S 8005-G50Y, mit schwarzen Vertiefungen und goldfarbenen Höhlungen. Zu sehen sind Teile eines Blattes und waagrechte „Rillen“ der Rücklagenfläche der Ornamentik.
  - Obere Wandzone und Bereich der abgenommenen Profilleiste:
    - S2/F1 = Makulatur aus bauzeitlichen Zeitungen.
    - S3/F1 = Tapete mit Stoffimitation in Grüntönen.
    - S4/F3 = Reste einer grauweißen Farbschicht.
    - S5/F4 = Heller rötlich-gelber Ocker.
- Befund 12+Befund 12, Detail, S.46-48.*

In diesem Bereich wurde die Profilleiste, welche die Sockelzone abschließt, von uns abgenommen. Darunter kamen Tapetenreste der Erstfassung der oberen Wandflächen und des Lincrusta-Belags der Sockelzone zum Vorschein.

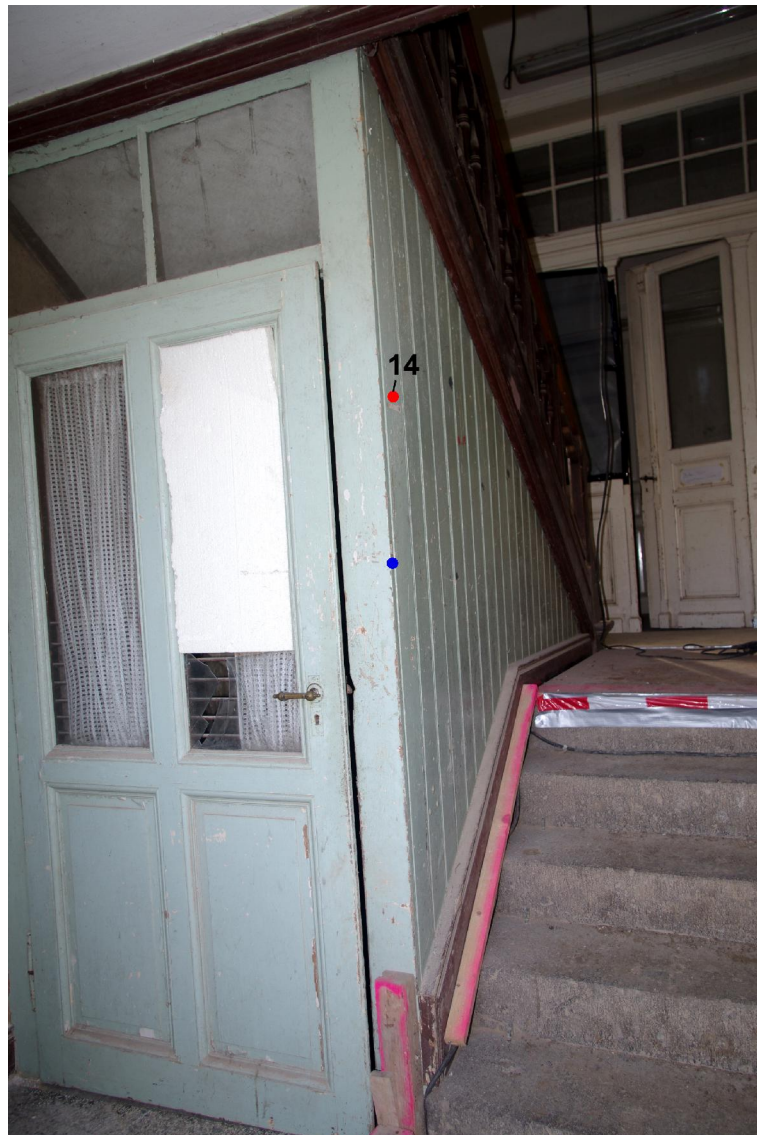
| <b>Datum:</b> 05.03.2019 | <b>Wand:</b> Südwand | | |

Bauzeitliche Verschalung des Kellerabgangs und Kellertür aus Nadelholz, heute grau (grünlich-bläulich) gefasst. Der Türdrücker ist original.

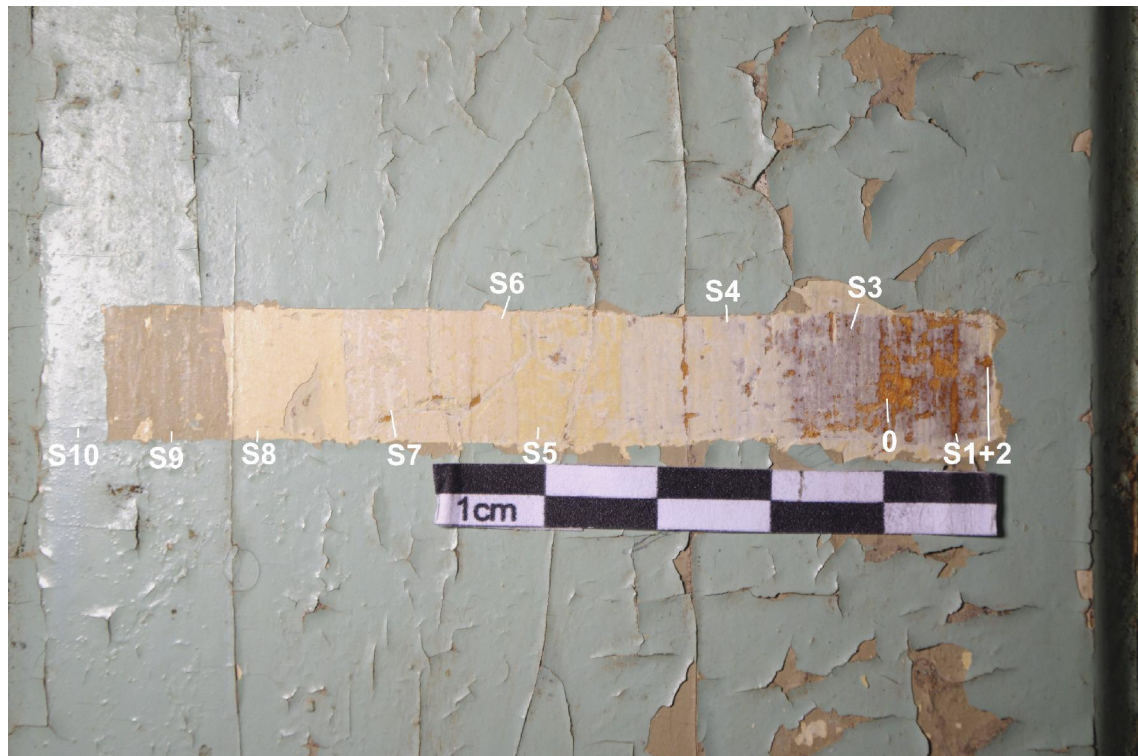
| <b>Datum:</b> 05.03.2019 | <b>Wand:</b> Ostwand | | |

- 0 = Nadelholz.
- S1+2/F1 = Braune Lasur (S2), halbdeckend, ähnlich NCS S 6020-Y50R auf Grundierung in gelbem Ocker (S1), ähnlich NCS S 3050-Y20R. Farbwirkung ähnlich NCS S 5020-Y50R. Maserierung in Eichenholz-Farbigkeit
- S3/F2 = Grauweiße Farbschicht.
- S4/F3 = Gebrochenes Weiß.
- S5/F4 = Heller gelber Ocker.
- S6/F5 = Beige.
- S7/F6 = Gebrochenes Weiß, Reste, vermutlich Grundierung zu S8.
- S8/F6 = Heller gelber Ocker.
- S9/F7 = Brauner Ocker.
- S10/F8 = Sichtfassung, Grau, grünlich-bläulich.

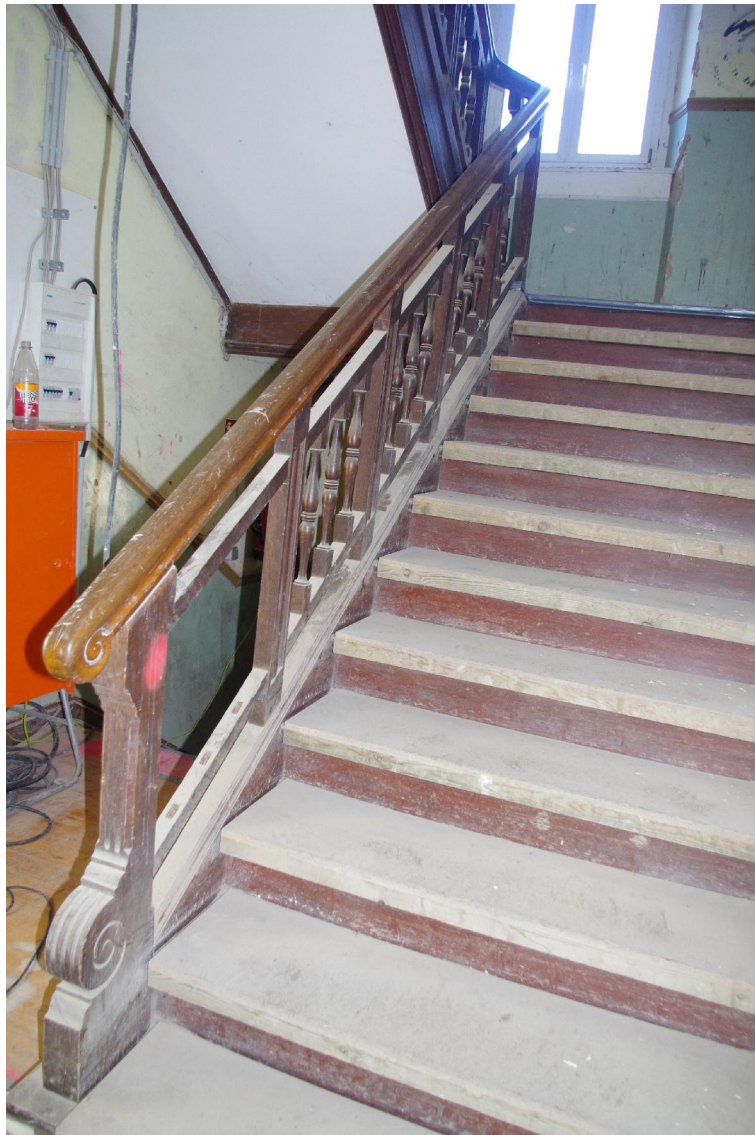
| <b>Datum:</b> 05.03.2019 | <b>Wand:</b> West- und Nordwand | | |

Die Holzoberflächen (alles Eiche?) der Treppe sind holzsichtig und mit getönten Überzügen versehen. Heute sind es drei verschiedene Tönungen: Der Handlauf ist nur leicht getönt und mit einem glänzenden Klarlack überzogen. Die Traillen und Treppenpfosten und der Antrittspfosten sind dunkelbraun lasiert, die Wangen sind mit bräunlicher Lasur überzogen. Im ersten „Fach“ fehlen drei Traillen.
