# **DOKUMENTATION**

## **zur restauratorischen Voruntersuchung bezüglich historischer Oberflächen im Treppenhaus und exemplarisch in den Innenräumen**

**Bauvorhaben:** Sanierungsmaßnahmen in den Innenräumen  
**Villa am Hofgut, Am Kloster Klarenthal 14**  
65195 Wiesbaden

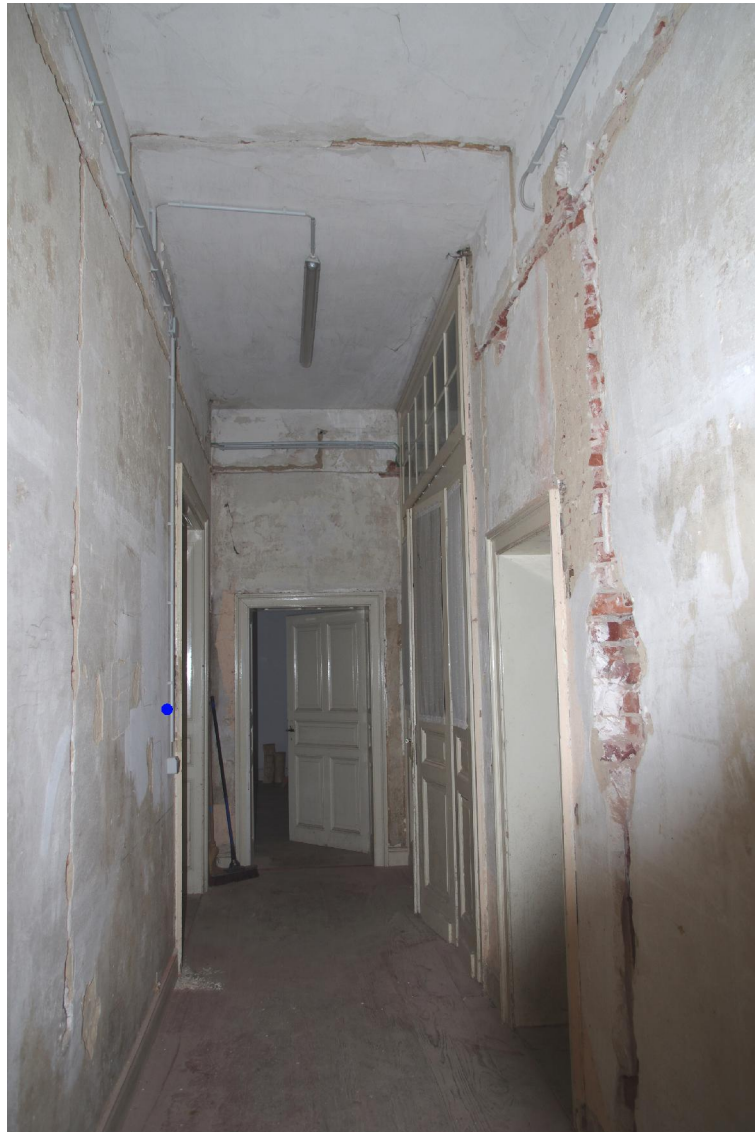
| <b>Datum:</b> 04.03.2019 | <b>Wand:</b> Süd- West- und Nordwand | | |

Bauzeitliche Türen und Dielenboden. Es ist noch weitgehend der ursprüngliche Kalkputz erhalten. Zwischen Decke und Wandfläche befindet sich eine leichte Hohlkehle. Keine Stuckierung.  
Der blaue Punkt markiert eine Stelle, an der ein kleiner älterer Tapetenrest gefunden wurde.

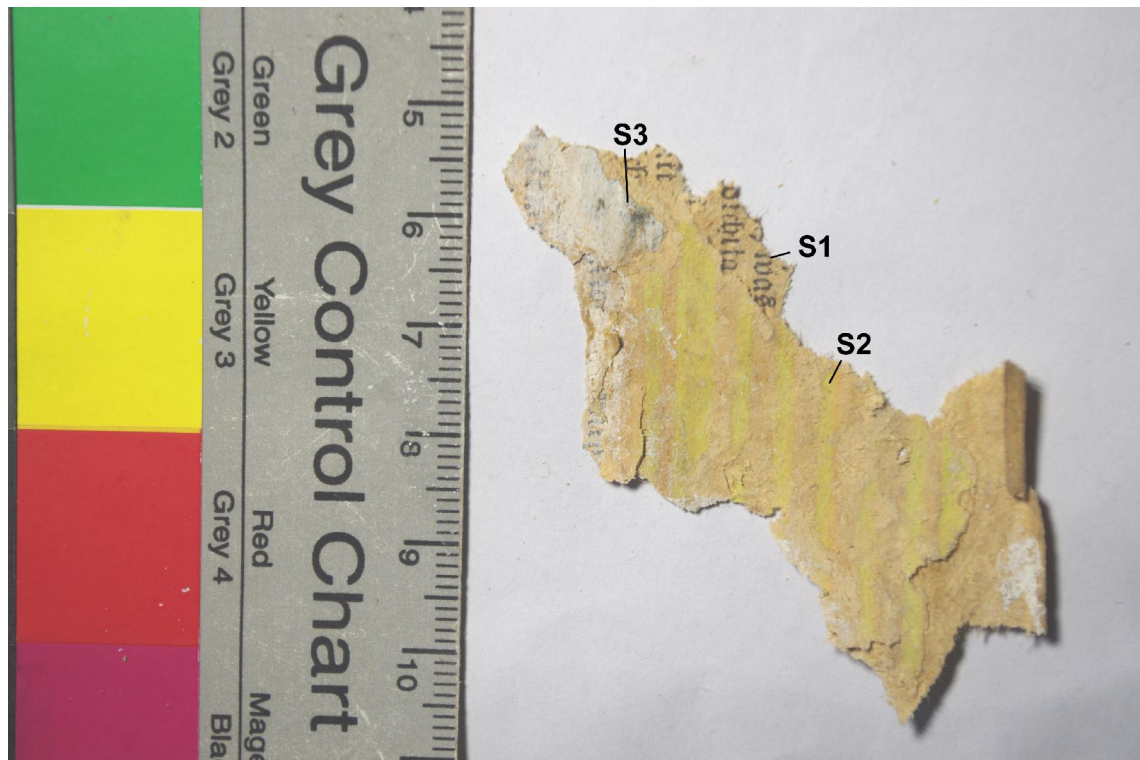
| <b>Datum:</b> 04.03.2019 | <b>Wand:</b> Südwand | | |

- S1/F1 = Makulaturerschicht aus bauzeitlicher Zeitung.
- S2/F1 = Tapetenrest, Naturellpapier mit gelben Wellenlinien..
- S3/F2 = Kleiner grünlicher Tapetenrest.

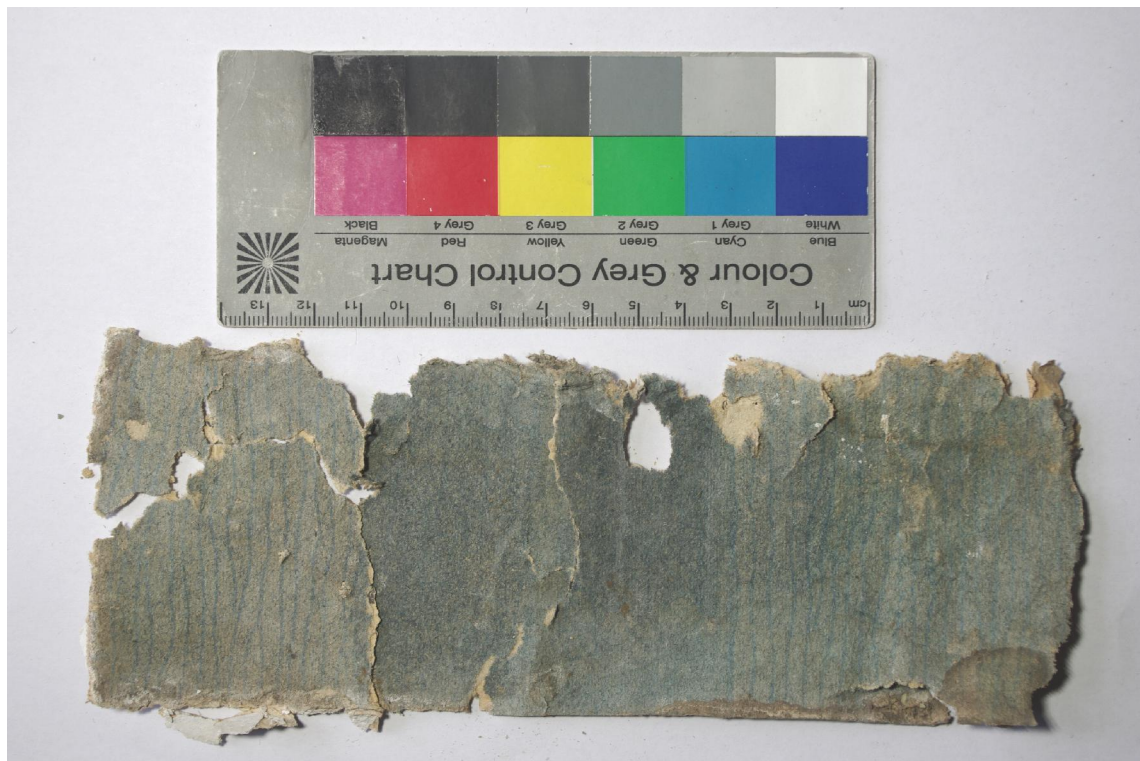
| <b>Datum:</b> 04.03.2019 | <b>Wand:</b> Südwand | | |

Bauzeitliche blaue Tapete mit leichter blau aufgedruckter Stoffstruktur und feinen blauen Wellenlinien.

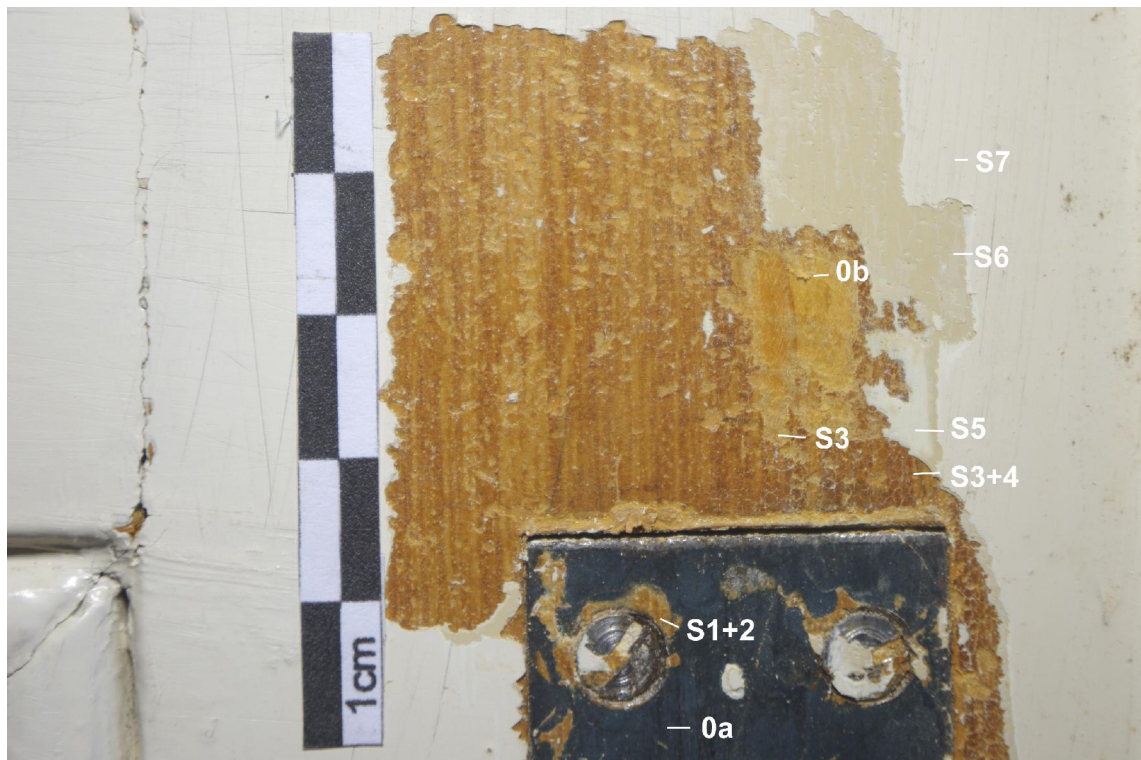
| <b>Datum:</b> 05.03.2019 | <b>Wand:</b> Ostwand | | |

An dieser Tür ist v.a. die Zweitfassung bei der Befundung dominant, die wie die Erstfassung eine Maserierung in Eichenholzfarbigkeit ist. Sie ist jedoch viel besser freizulegen als die Erstfassung und der ockerfarbene Grundton ist wesentlich heller (siehe folgende Seite).

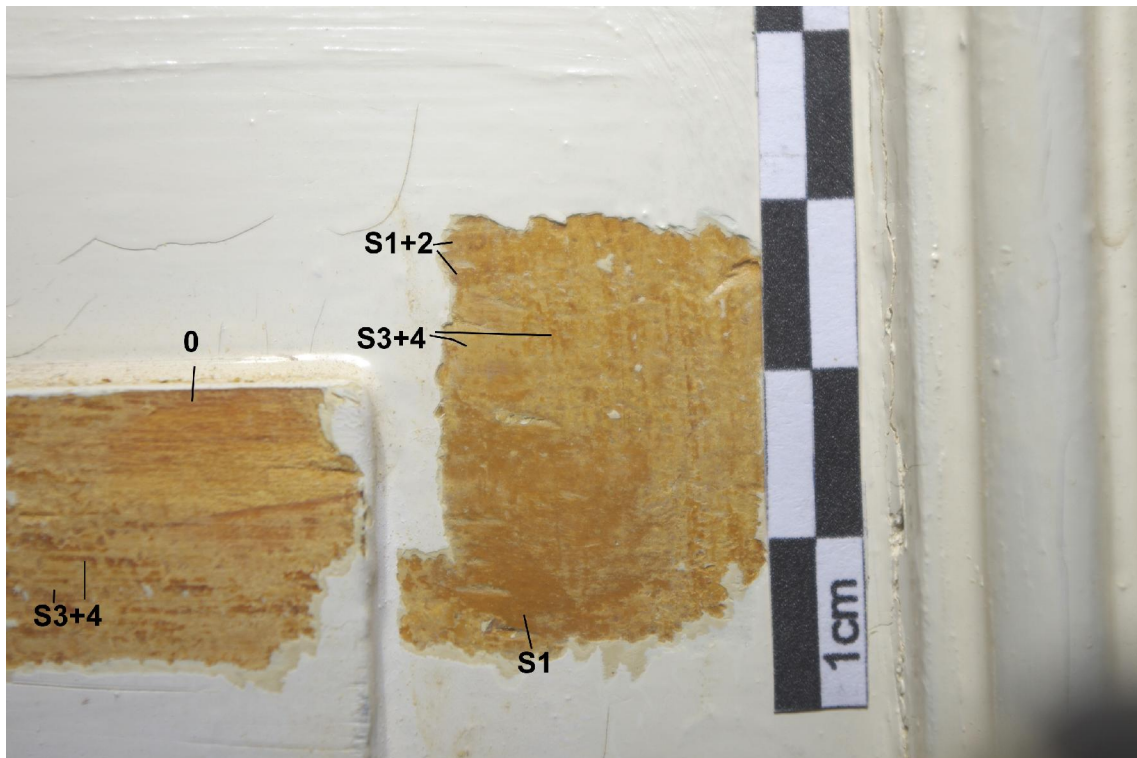
| <b>Datum:</b> 05.03.2019 | <b>Wand:</b> Ostwand | | |

An dieser Tür ist v.a. die Zweitfassung bei der Befundung dominant, die wie die Erstfassung eine Maserierung in Eichenholzfarbigkeit ist. Sie ist jedoch viel besser freizulegen als die Erstfassung und der ockerfarbene Grundton ist wesentlich heller.

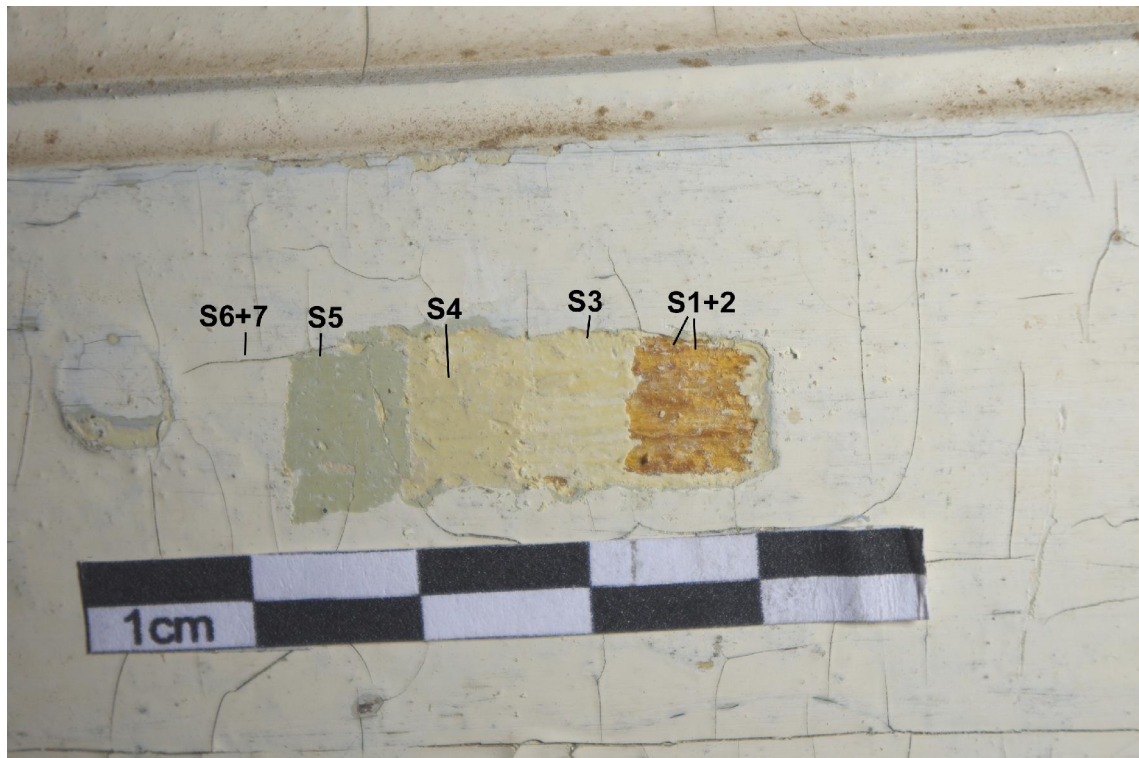
| <b>Datum:</b> 05.03.2019 | <b>Wand:</b> Ostwand | | |

- 0 = Nadelholz.
- S1+2/F1 = Reste einer braunen Lasur (S2), halbdeckend, ähnlich NCS S 6020-Y50R auf den Resten einer Grundierung in gelbem Ocker (S1), ähnlich NCS S 3050-Y20R. Farbwirkung ähnlich NCS S 5020-Y50R. Maserierung in Eichenholz-Farbigkeit.
- S3/F2 = Gebrochenes Weiß mit gelblicher Oberfläche.
- S4/F3 = Heller gelber Ocker.
- S5/F4 = Grau, bläulich-grünlich.
- S6+7/F5+6 = Gebrochenes Weiß, zwei Fassungs-schichten.

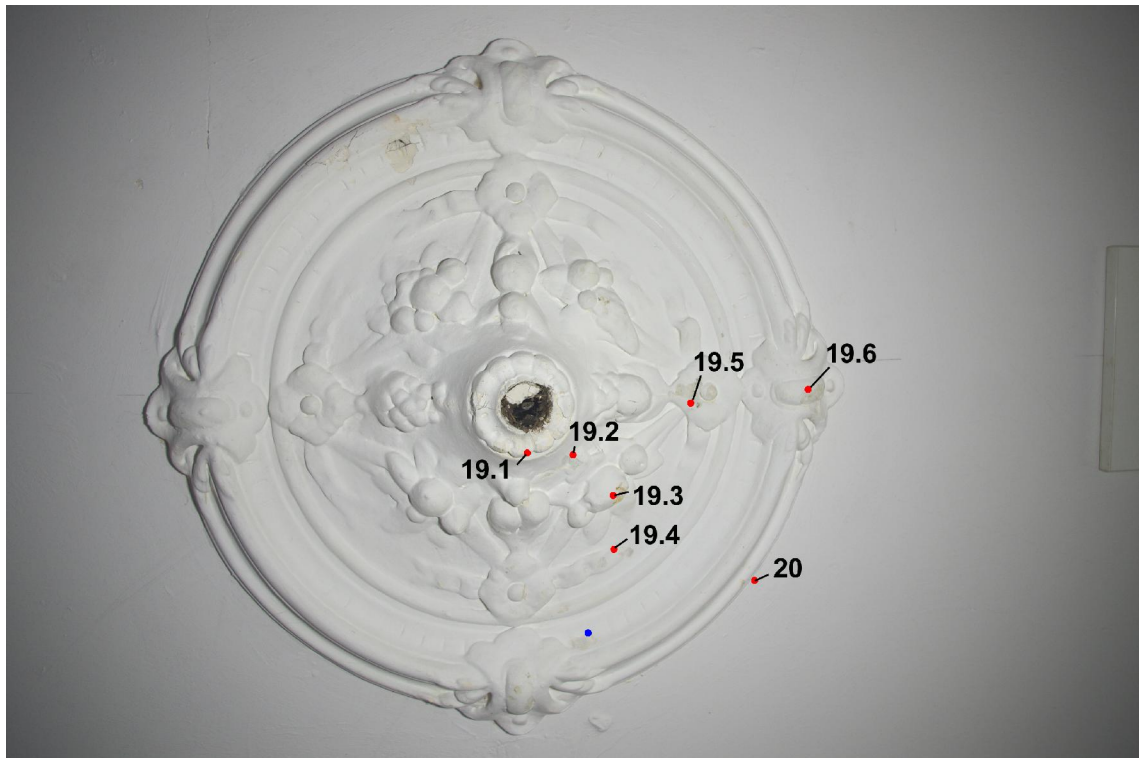
| <b>Datum:</b> 05.03.2019 | <b>Decke</b> | | |

Bauzeitliche Stuckrosette mit Beschädigung. Versatzstuck.

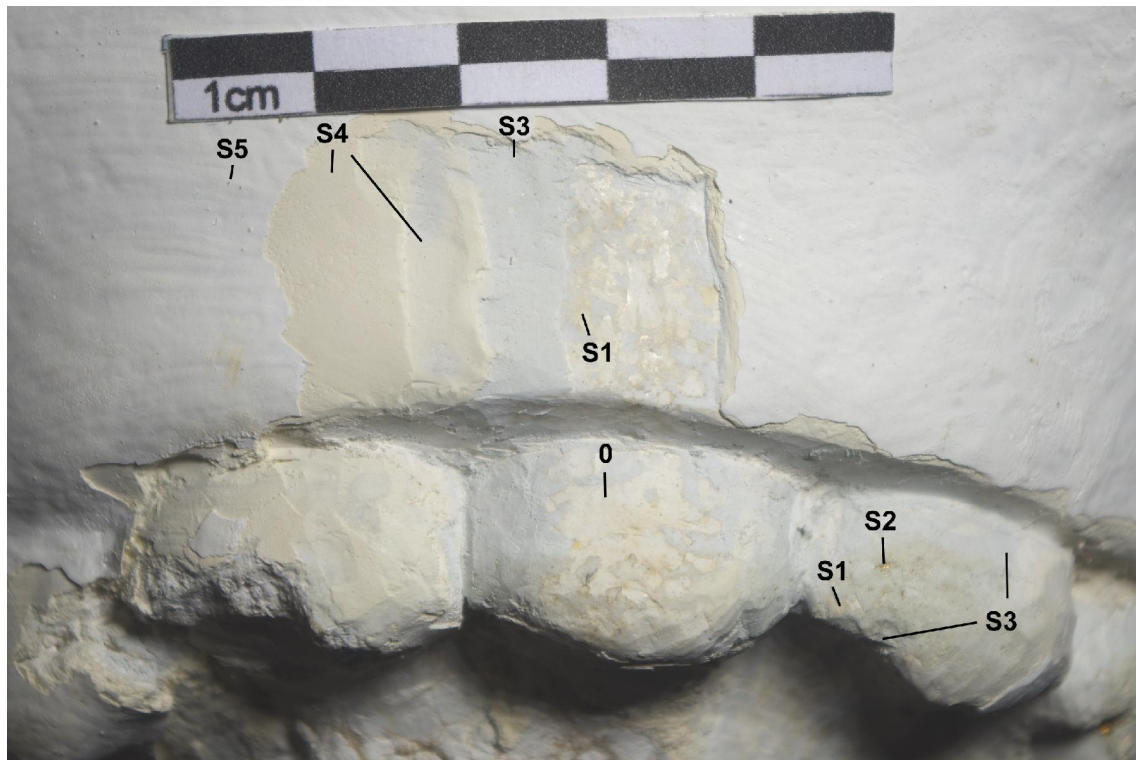
| <b>Datum:</b> 05.03.2019 | <b>Decke</b> | | |

- 0 = Stuckgips, Guss.
- S1/F1 = Beige, teils ähnlich NCS S 1502-Y, teils NCS S 1502-Y50R und NCS S 1505-Y20R.
- S2/F1 = Auf den eingerollten Blättern sind goldfarbene Inseln erkennbar, Reste einer Schlagmetallschicht oder eines Goldbronzeanstrichs.
- S3/F2 = Blaugrau hell. Leimfarbe. Auf den eingerollten Blättern wirkt die Farbe leicht grünlich durch die etwas oxidierte darunter liegende „Goldschicht“ aus Schlagmetall oder Goldbronzefarbe.
- S4/F3 = Gelb-Weiß, Leimfarbe, dicke Schicht.
- S5/F4 = Weiße Sichtfassung, Binderfarbe, Dispersion.

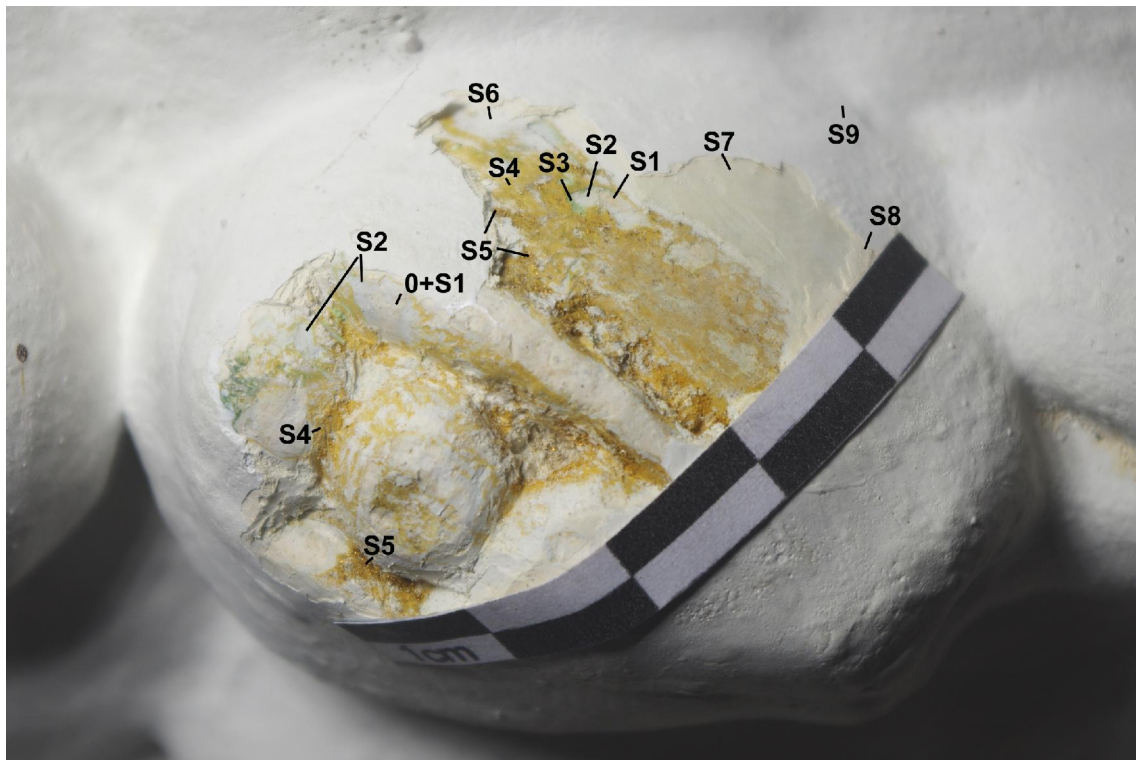
| <b>Datum:</b> 05.03.2019 | <b>Decke</b> | | |

- 0 = Stuckgips, Guss.
- S1/F1 = In Resten unter der dominanten kräftig ockergelben Zweifassung erkennbar: Beige, teils ähnlich NCS S 1502-Y, teils NCS S 1502-Y50R und NCS S 1505-Y20R. Eventuell jedoch nicht sicher zur Schicht zugehörig sind goldfarbene Partikel.
- S2/F2 = Blaugrau hell. Nicht überall vorhanden, nicht auf den Höhen der Frucht. Leimfarbe. Grundton für die Rosette.
- S3/F2 = Partiell ist das Grün der Blätter auf der Frucht zu erkennen. Überlappung durch das Abfassen.
- S4/F2 = Ockergelb kräftig.
- S5/F2 = Vor allem in den Tiefen sind Goldpartikel einer Schlagmetallvergoldung oder Goldbronzefarbe zu erkennen.
- S6/F3 = Weiße Grundierung.
- S7/F3 = Gelb-Weiß, Leimfarbe.
- S8/F4 = Gelb-rötliches Weiß, Leimfarbe.
- S9/F5 = Weiße Sichtfassung.

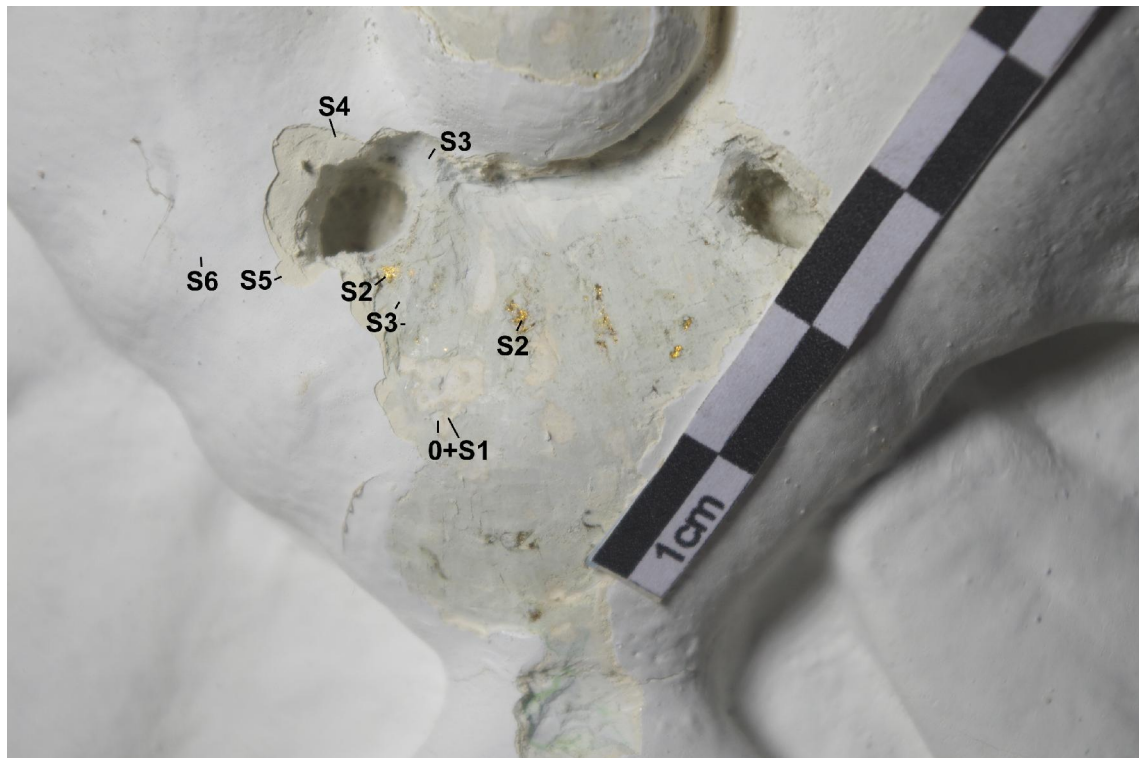
| <b>Datum:</b> 05.03.2019 | <b>Decke</b> | | |

- 0 = Stuckgips, Guss.
- S1/F1 = Beige, teils ähnlich NCS S 1502-Y, teils NCS S 1502-Y50R und NCS S 1505-Y20R.
- S2/F1 = Teilweise sind unter S3 Blaugrau hell goldfarbene Inseln erkennbar, Reste einer Schlagmetallschicht oder Goldbronzeschicht.
- S3/F2 = Blaugrau hell. Leimfarbe. Auf den Blütenblättern wirkt die Farbe teils leicht grünlich durch die etwas oxidierte darunter liegende „Goldschicht“ aus Schlagmetall oder Goldbronzefarbe.
- S4/F3 = Gelb-Weiß, Leimfarbe.
- S5/F4 = Gelb-rötliches Weiß, Leimfarbe.
- S6/F5 = Weiße Sichtfassung. Binderfarbe, Dispersion.

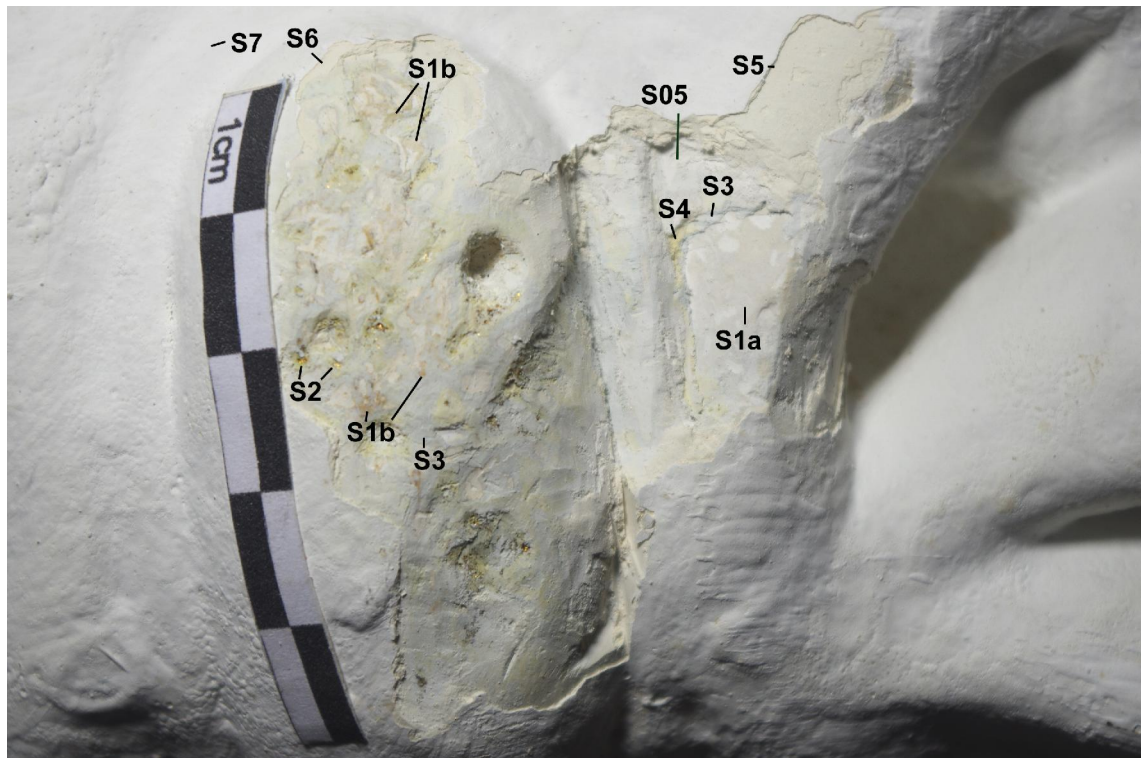
| <b>Datum:</b> 05.03.2019 | <b>Decke</b> | | |

- 0 = Stuckgips, Guss.
- S1a/F1 = Beige, teils ähnlich NCS S 1502-Y, teils NCS S 1502-Y50R und NCS S 1505-Y20R. S1b ist kräftiger. Grund hierfür ist eine Isolierschicht bzw. ein Anlegemittel für die auf diese Schicht folgende „Vergoldung“.
- S2/F1 = Teilweise sind unter S3 Blaugrau hell goldfarbene Inseln erkennbar, Reste einer Schlagmetallschicht oder Goldbronzeschicht.
- Vermutlich liegt eine helle gelbgrüne Leimfarbschicht zwischen S2 und S3.
- S3/F2 = Blaugrau hell. Leimfarbe. Grundton der zweiten Fassung der Stuckrosette. Teilweise wirkt die Farbe etwas grünlich durch die etwas oxidierte darunter liegende „Goldschicht“ aus Schlagmetall oder Goldbronzefarbe.
- S4/F2 = Hellgelb, Farbgebung der Kartusche der Zweitfassung ?
- S05/F3 = Weiße Ausgleichsschicht.
- S5/F3 = Gelb-Weiß, Leimfarbe.
- S6/F4 = Gelb-rötliches Weiß, Leimfarbe.
- S7/F5 = Weiße Sichtfassung, Binderfarbe, Dispersion.

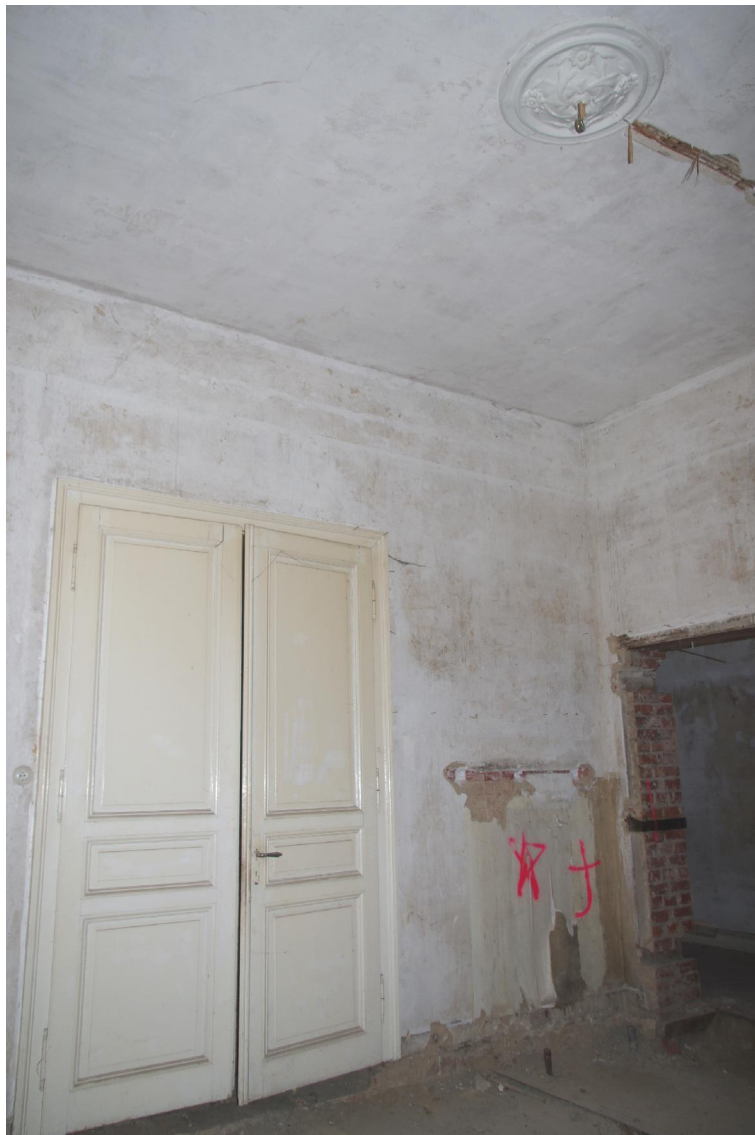
| <b>Datum:</b> 04.03.2019 | <b>Wand:</b> West- und Nordwand | | |

Auch in diesem Raum ist noch größtenteils der bauzeitliche Kalkputz erhalten. In der Sockelzone der Süd- und Ostwand wurde er in jüngerer Zeit entfernt. An der Decke befindet sich noch eine originale Stuckrosette. Die Doppelflügeltür zum angrenzenden Raum ist ebenfalls bauzeitlich. Der originale Fußboden wurde demontiert.
