## Hofgut Klarenthal

Gutachten zur denkmalgerechten  
Sanierung Hofgut Klarenthal in  
Vorbereitung der Grundstücks-  
vergabe im Konzeptverfahren

Stand: 06.06.2024

Hofgut Klarenthal

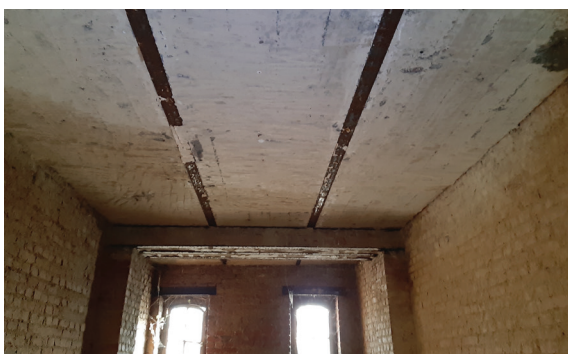
Auf der Südseite scheint der Kellerboden trocken, auf der Nordseite feucht zu sein.

Die Flansche der Kappendecke sind raumseitig korrodiert, scheinen jedoch tragfähig zu sein. Der Zustand der Stahlträger sollte durch Probeöffnungen und einen Statiker geprüft werden.

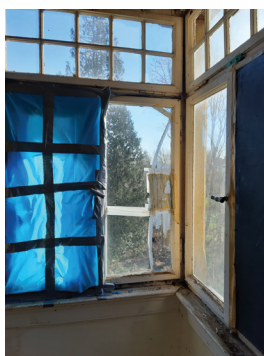
Insbesondere im nordöstlichen Raum ist ein Wasserschaden erkennbar. Der Schaden befindet sich in der Nähe eines Kamins, in den oberen Geschossen sind dort deutlicher Schäden erkennbar.

Das sollte, insbesondere in den exponierten Außenecken sowie dem Erker und den Loggien, auf Schäden untersucht werden. Hier sind Schädigungen durch auftreffendes Regenwasser zu erwarten.

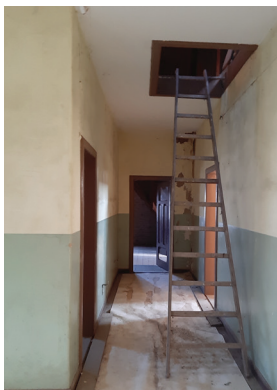
Es existieren jedoch zahlreiche kleinere Einregenstellen sowie starke Durchfeuchtungen im Bereich der Kamine. Dies ist vermutlich auf geschädigte Abdichtungen der Dachdurchdringung zurückzuführen. Die Wände, sowie Boden und Deckenflächen um die Kamine weisen starke Durchfeuchtung auf. Hier ist mit Schäden zu rechnen. Die Böden sind in mehreren Bereichen stark geschädigt. Dies könnte auf Durchfeuchtung oder Feuchteintrag durch Tierausscheidungen (Taubenkot) zurückzuführen sein.

Bei der Planung sollte gut abgewogen werden, ob das Dachgeschoss ausgebaut und genutzt wird. Durch die kleinen Fenster fehlen ausreichende Rettungswege. Eine Nutzung des Dachgeschosses erhöht die Gebäudeklasse und damit die Brandschutzanforderungen des gesamten Gebäudes deutlich, welche die Baukosten unverhältnismäßig erhöhen und die Denkmalsubstanz schädigen können.

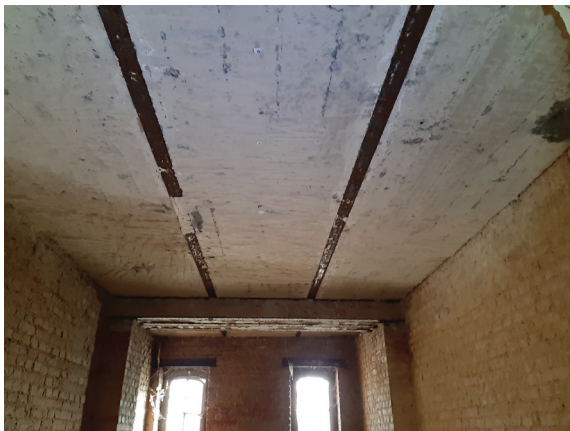
Die Unterseiten der Flansche der Stahlträger sind angerostet, wirken jedoch noch tragfähig.

Der Beton weist keine sichtbaren Risse auf.

Aus Brandschutzgründen kann es notwendig sein, die Stahlträger zu ertüchtigen.

Dies kann durch ein Entfernen der Rostschicht und einen anschließenden Anstrich mit Brandschutzfarbe erfolgen.
