GEBÄUDETYPEN

Gebäudetyp A – giebelständiges Haupthaus einer Hofanlage

Gebäudetyp B – traufständiges Haupthaus einer Hofanlage

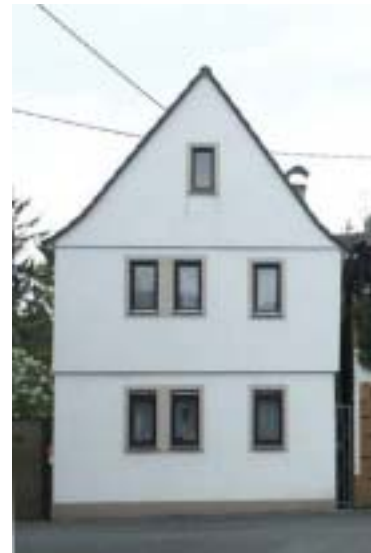
Gebäude ist Teil einer Hofanlage,
Stellung direkt an der Straße,
giebelständig,
einseitige Grenzbebauung,
Eingang mittig des Hauses vom Hof aus

II – geschossig (A 2),
selten I – geschossig (A 1)
Breite ca. 5,50 m– ca. 7,20 m

Satteldach,
z.T. mit Krüppelwalm,
kein Kniestock,
Neigung größer oder gleich 45°,
Aufschiebling,
keine Dachaufbauten,
keine Dacheinschnitte,
Dachüberstände: an Giebel 15-20 cm,
an Traufe 25-30 cm

Lochfassade,
i.d.R. drei Fensterachsen,
stehende Fensterformate,
Sockel, verputzt, Höhe 2 bis 4 Stufen

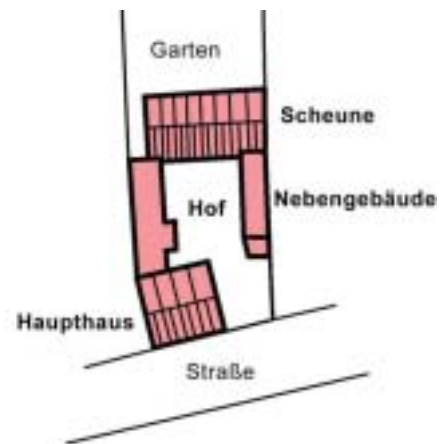
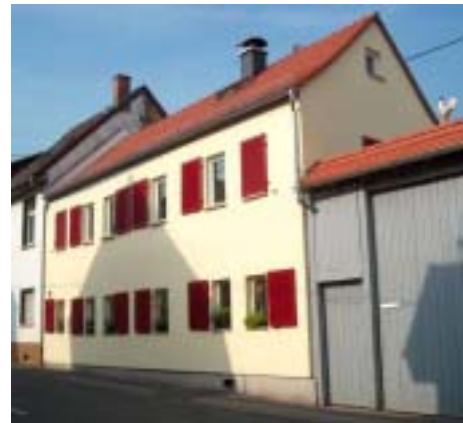
Gebäude ist Teil einer Hofanlage
Stellung direkt an der Straße
traufständig
einseitige Grenzbebauung
Eingang vom Hof aus

II – geschossig (B 2),
ursprünglich I – geschossig (B 1)
Breite ca. 8,00 m – 9,50 m,
selten um 10,00 m

Satteldach
Neigung größer oder gleich 45°
keine Dachaufbauten
keine Dacheinschnitte
Dachüberstände: an Giebel 15-20 cm,
an Traufe 25-30 cm

Lochfassade
Fassadengliederung i.d.R. symmetrisch
stehende Fensterformate
Sockel, Höhe 2 bis 4 Stufen
