Erfassen der Gestaltqualitäten

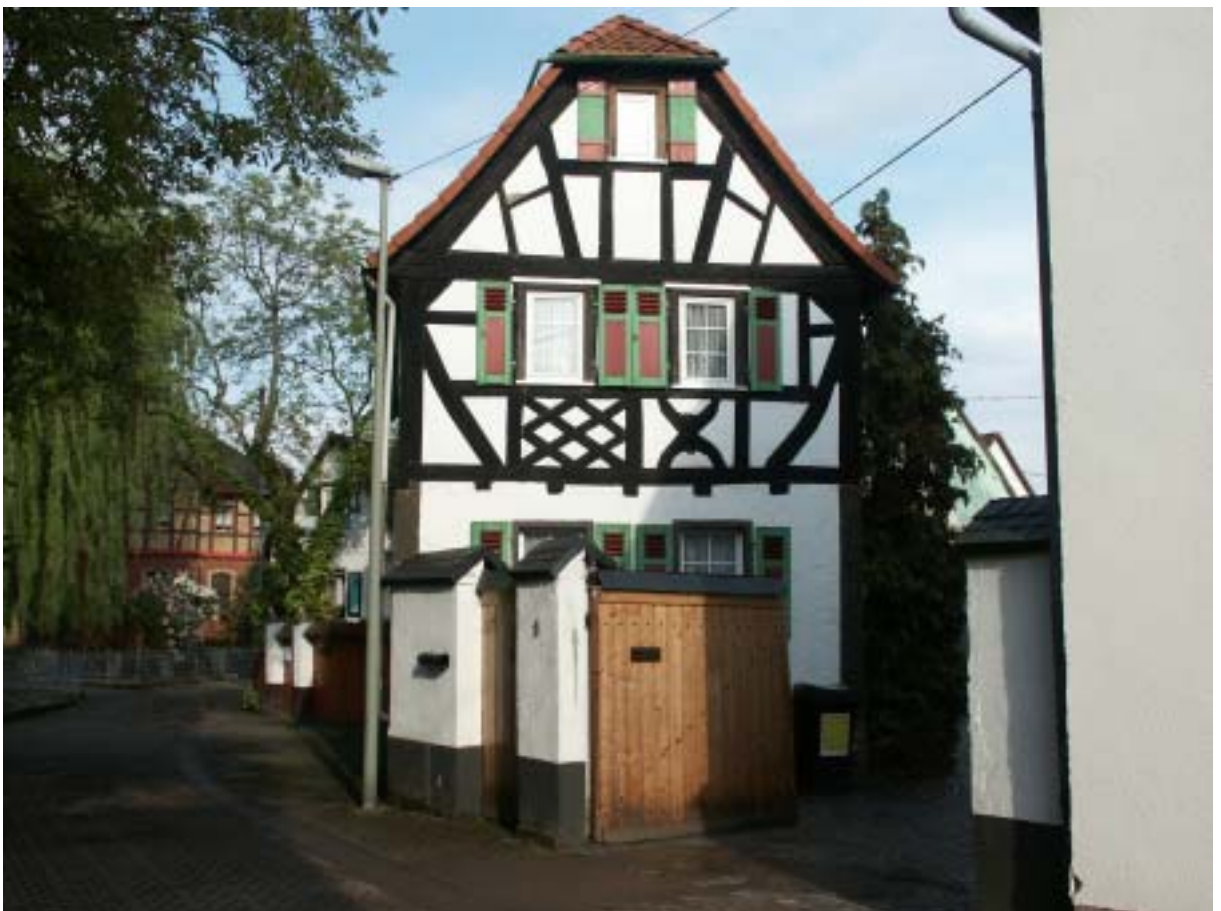
Kategorie 1

Historisches Gebäude:

Die Typenmerkmale sind fast vollständig erfüllt und erhalten.

Das Gebäude hat Zierelemente und prägnante Besonderheiten sind vorhanden.

Das Gebäude hat durch das Zusammenwirken seiner Einzelemente eine sehr hohe Prägnanzqualität. Es prägt in ganz besonderem Maße das Ortsbild.

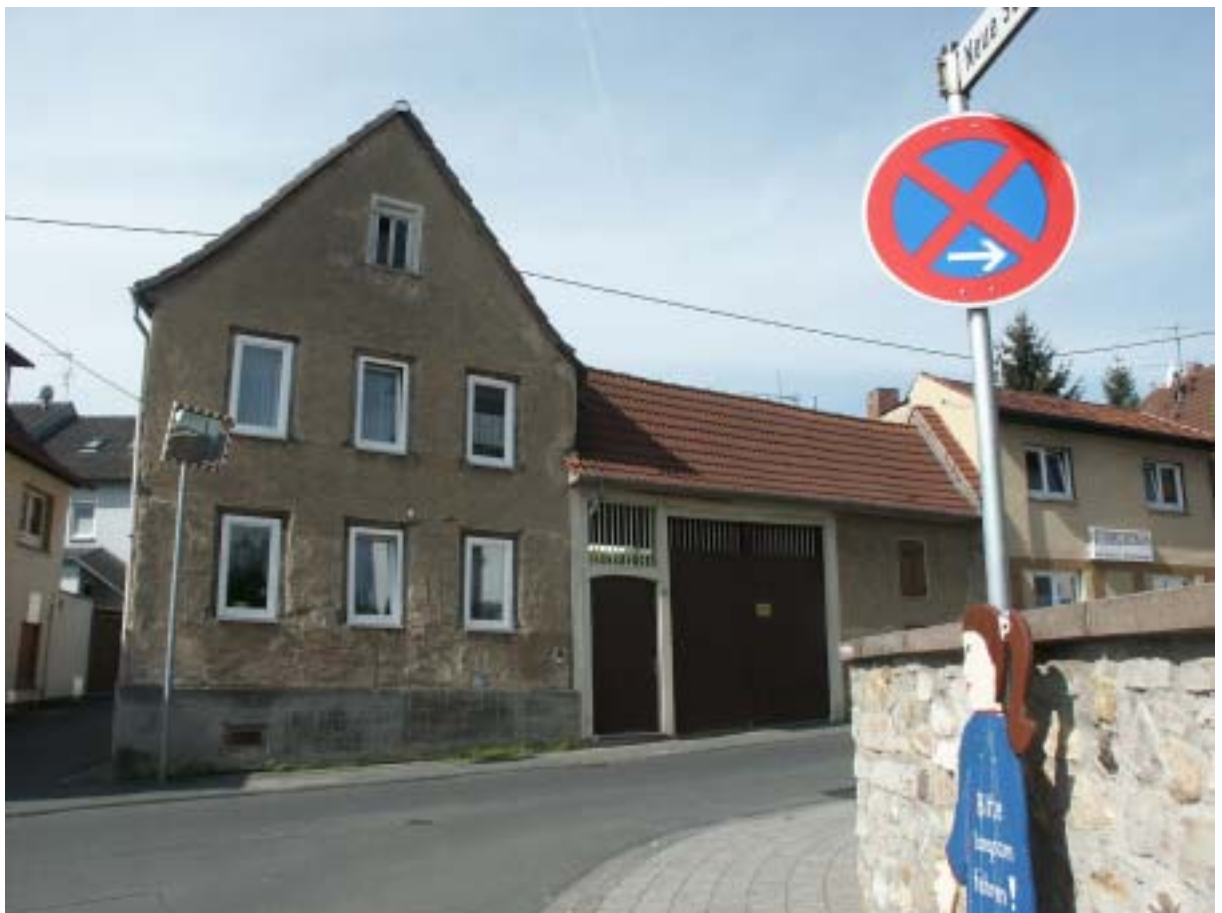
Kategorie 2

Historisches Gebäude:

Die Typenmerkmale sind fast vollständig erfüllt und zum überwiegenden Teil (85%) erhalten.

Es gibt keine Änderungen von grundlegenden Typenmerkmalen, geänderte Typenmerkmale greifen nicht in die Gebäudesubstanz ein. (Beispiel: Fassadengliederung der Lochfassade ist unverändert, keine Veränderungen in den Fensterformaten).

Das Gebäude ist ohne Zierelemente oder prägnanten Besonderheiten.

Das Gebäude hat durch das Zusammenwirken seiner Einzelemente eine mittlere bis hohe Prägnanzqualität.

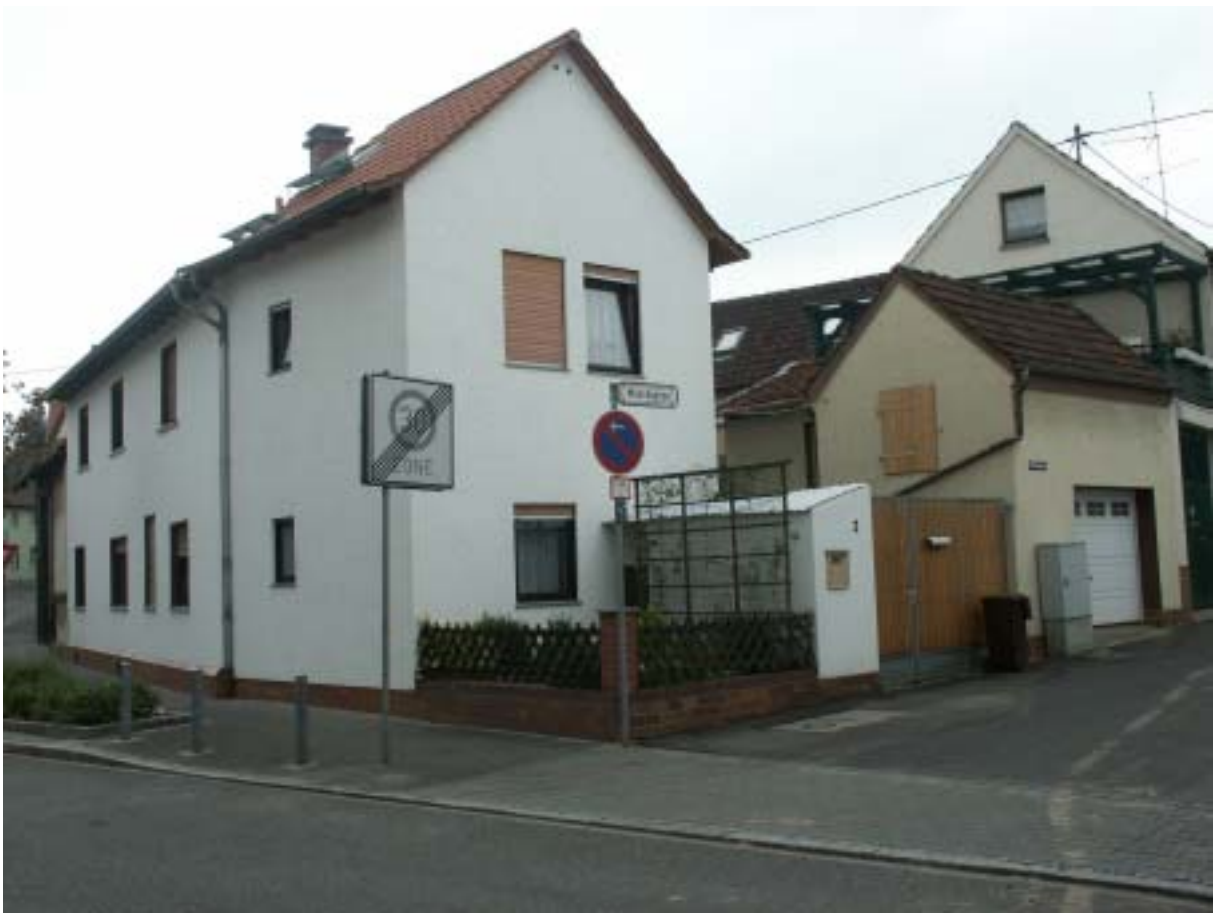
Kategorie 3

Die Typenmerkmale sind in den wesentlichen Teilen vorhanden (Kubatur, Gebäudestellung, Dach, Lochfassade mit überwiegend stehenden Fensterformaten, keine Sprossenfenster).

Es gibt keine Änderungen von grundlegenden Typenmerkmalen, geänderte Typenmerkmale greifen nicht in die Gebäudesubstanz ein. (Beispiel: Fassadengliederung der Lochfassade ist typisch, stehende Fensterformate).

Das Gebäude hat keine Zierelemente oder prägnanten Besonderheiten.

Leichte Störungen sind akzeptabel.

In der Regel sind dies Gebäude, die in den letzten Jahrzehnten stark umgebaut wurden.

Das Gebäude hat keine besonderen Gestaltqualitäten, trägt aber zur Geschlossenheit des Ortsbildes bei.

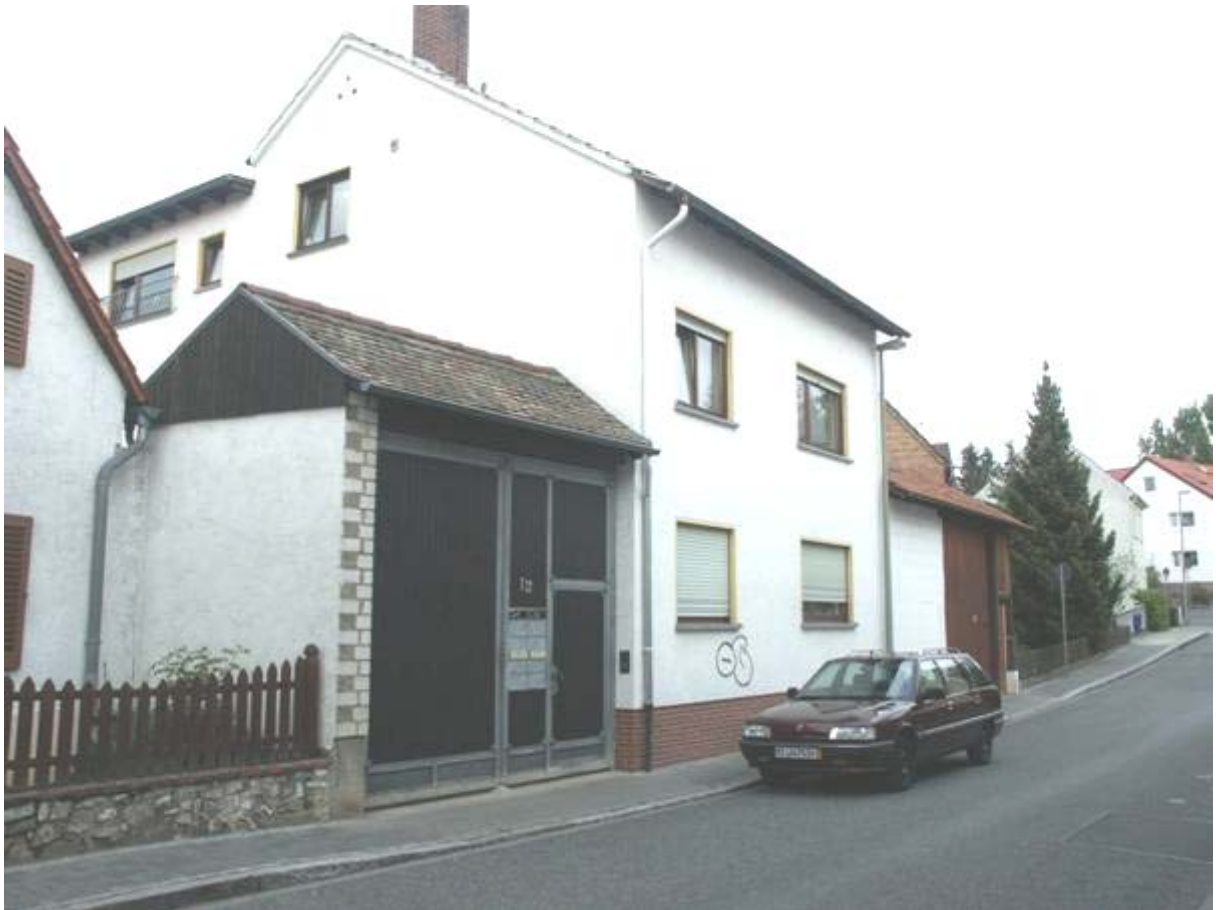
Kategorie 4

Die Typenmerkmale sind nur noch in den Grundzügen vorhanden.

Es gibt erhebliche Störung in Kubatur, Dach und Gliederung der Lochfassade.

Grundlegende Typenmerkmale wurden verändert, die geänderten Typenmerkmale greifen in die Gebäudesubstanz ein. (Beispiel: Dachneigung asymmetrisch oder zu flach, asymmetrische Fassadengliederung, liegende Fensterformate).

Das Gebäude hat keine Zierelemente oder prägnante Besonderheiten.

Das Gebäude stört den Gesamtzusammenhang nicht erheblich.

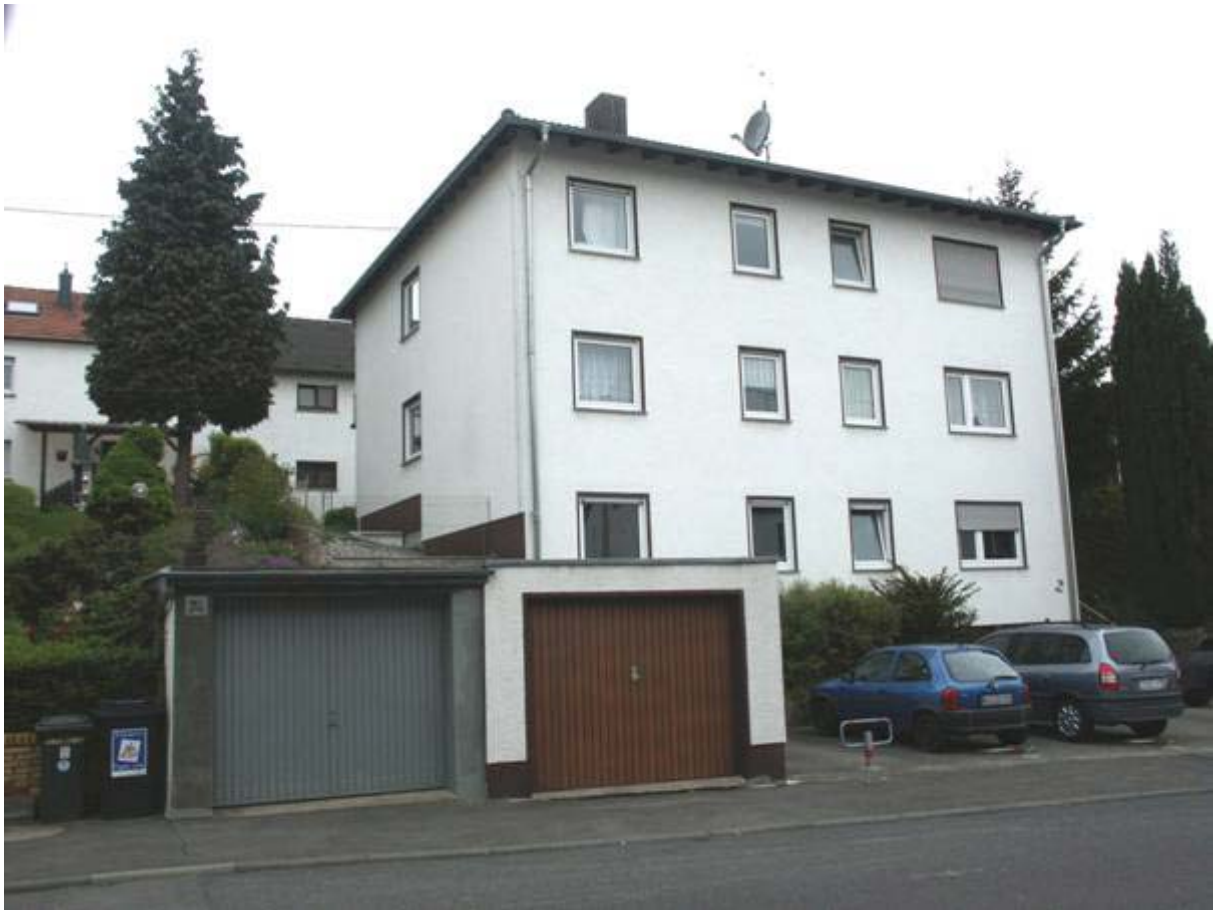
Kategorie 5

Der für den Ortskern typische Grundtyp ist nicht erkennbar; d.h. die Positionierung auf dem Grundstück stimmt nicht, Typenmerkmale sind so gut wie nicht vorhanden (85% von Kubatur und Gestalt sind nicht stimmig).

Das Gebäude stört den Gesamtzusammenhang erheblich.
