## Erfassen der Gestaltqualitäten

## Gesamtstruktur

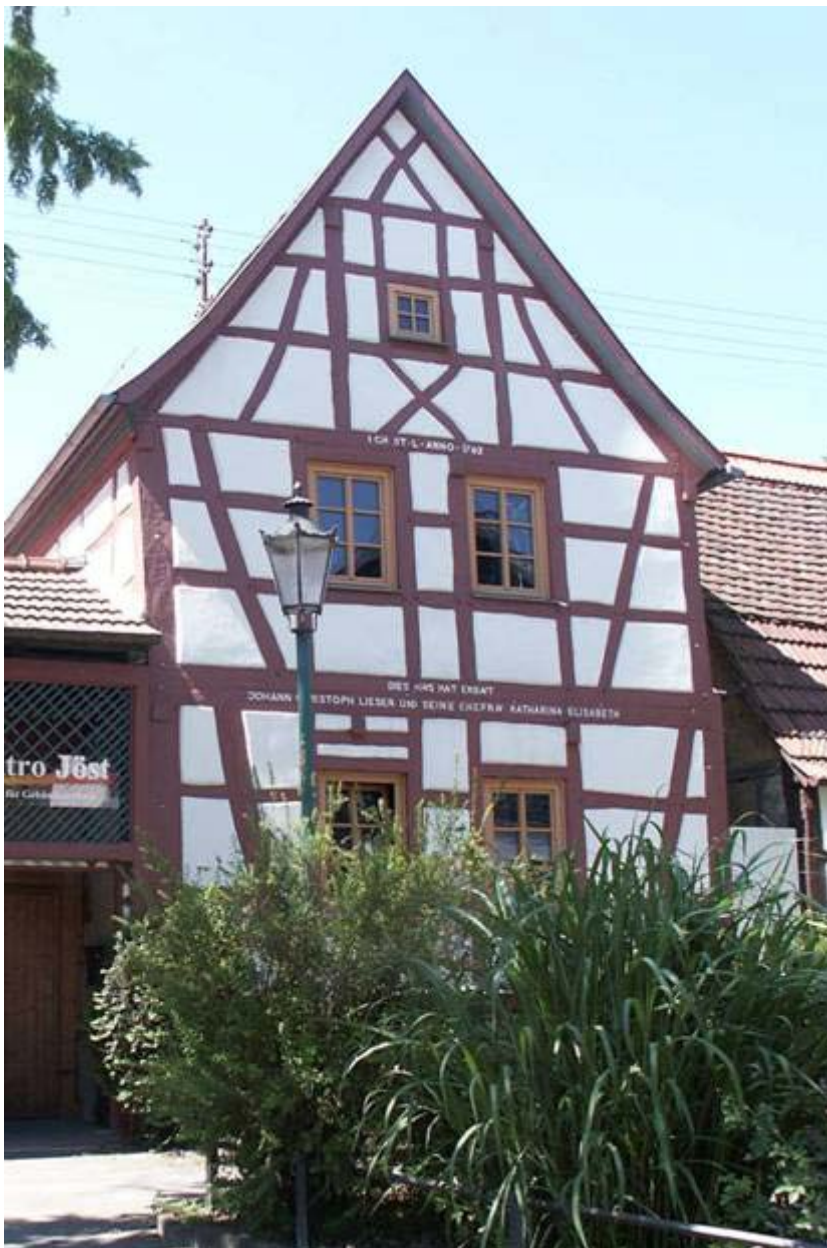
### Kategorie 1

Historisches Gebäude:

Die Typenmerkmale sind fast vollständig erfüllt und erhalten.

Das Gebäude hat Zierelemente und prägnanten Besonderheiten sind vorhanden.

Das Gebäude hat durch das Zusammenwirken seiner Einzelelemente eine sehr hohe Prägnanzqualität. Es prägt in ganz besonderem Maße das Ortsbild.

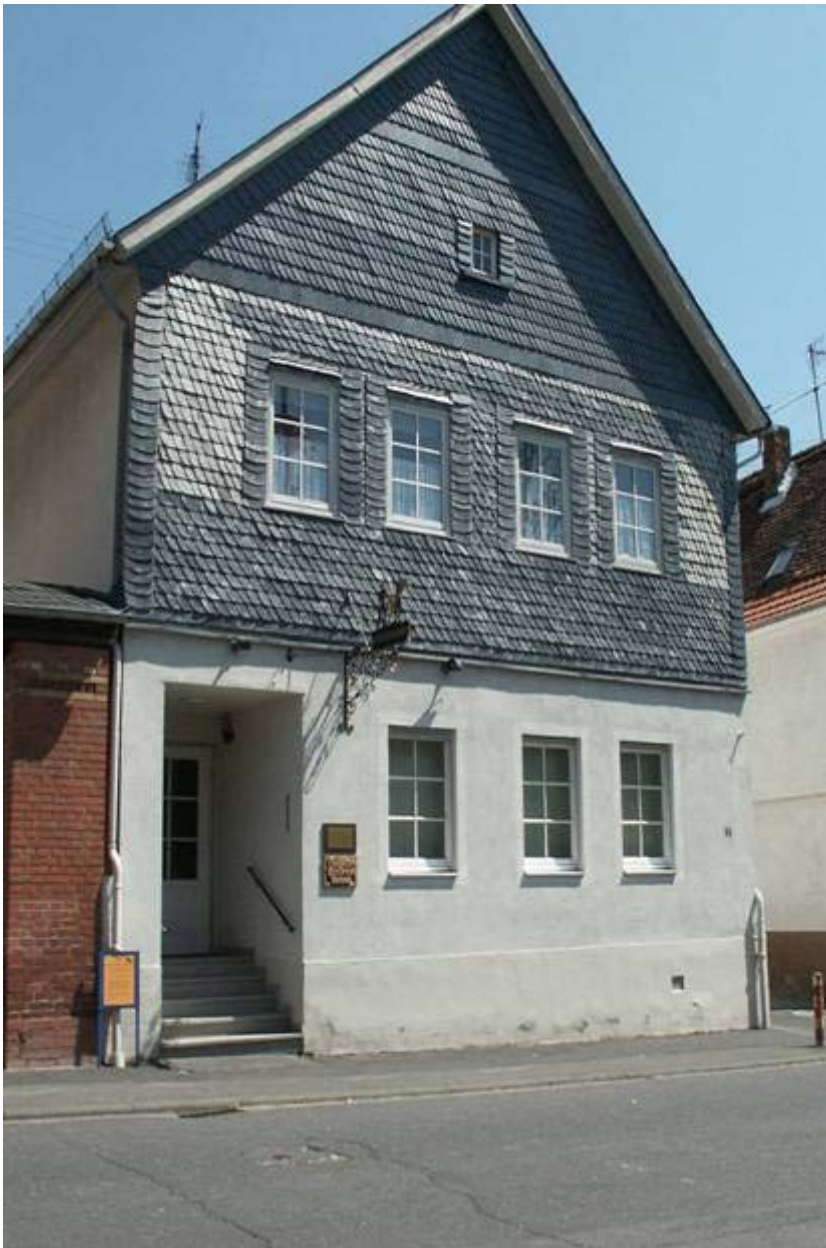
## Kategorie 2

Historisches Gebäude:

Die Typenmerkmale sind fast vollständig erfüllt und zum überwiegenden Teil (85%) erhalten.

Es gibt keine Änderungen von grundlegenden Typenmerkmalen, geänderte Typenmerkmale greifen nicht in die Gebäudesubstanz ein.

(Beispiel: Fassadengliederung der Lochfassade ist unverändert, keine Veränderungen in den Fensterformaten)

Das Gebäude ist ohne Zierelemente oder prägnanten Besonderheiten.

Das Gebäude hat durch das Zusammenwirken seiner Einzelemente eine mittlere bis hohe Prägnanzqualität.

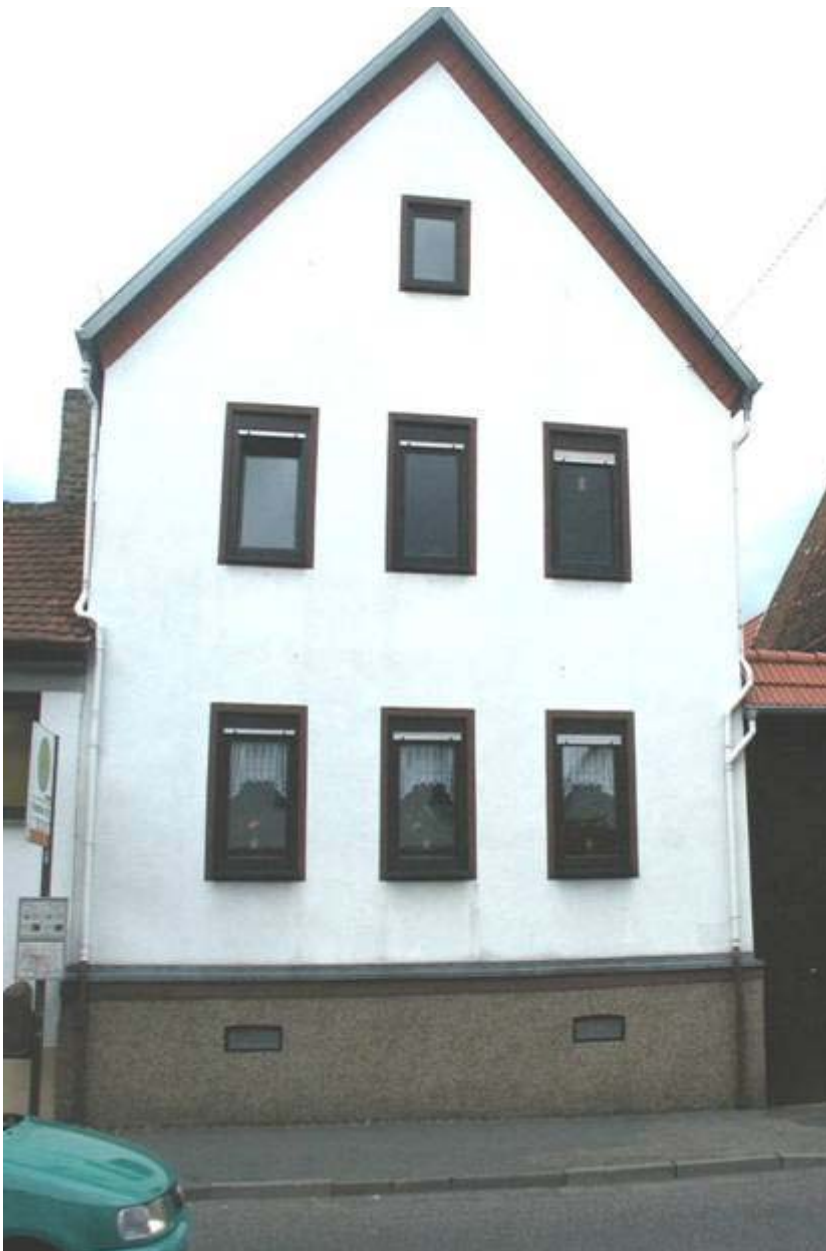
### Kategorie 3

Die Typenmerkmale sind in den wesentlichen Teilen vorhanden (Kubatur, Gebäudestellung, Dach, Lochfassade mit überwiegend stehenden Fensterformaten, keine Sprossenfenster).

Es gibt keine Änderungen von grundlegenden Typenmerkmalen, geänderte Typenmerkmale greifen nicht in die Gebäudesubstanz ein. (Beispiel: Fassadengliederung der Lochfassade ist typisch, stehende Fensterformate)

Das Gebäude hat keine Zierelemente oder prägnanten Besonderheiten.

Leichte Störungen sind akzeptabel.

In der Regel sind dies Gebäude, die in den letzten Jahrzehnten stark umgebaut wurden.

Das Gebäude hat keine besonderen Gestaltqualitäten, trägt aber zur Geschlossenheit des Ortsbildes bei.

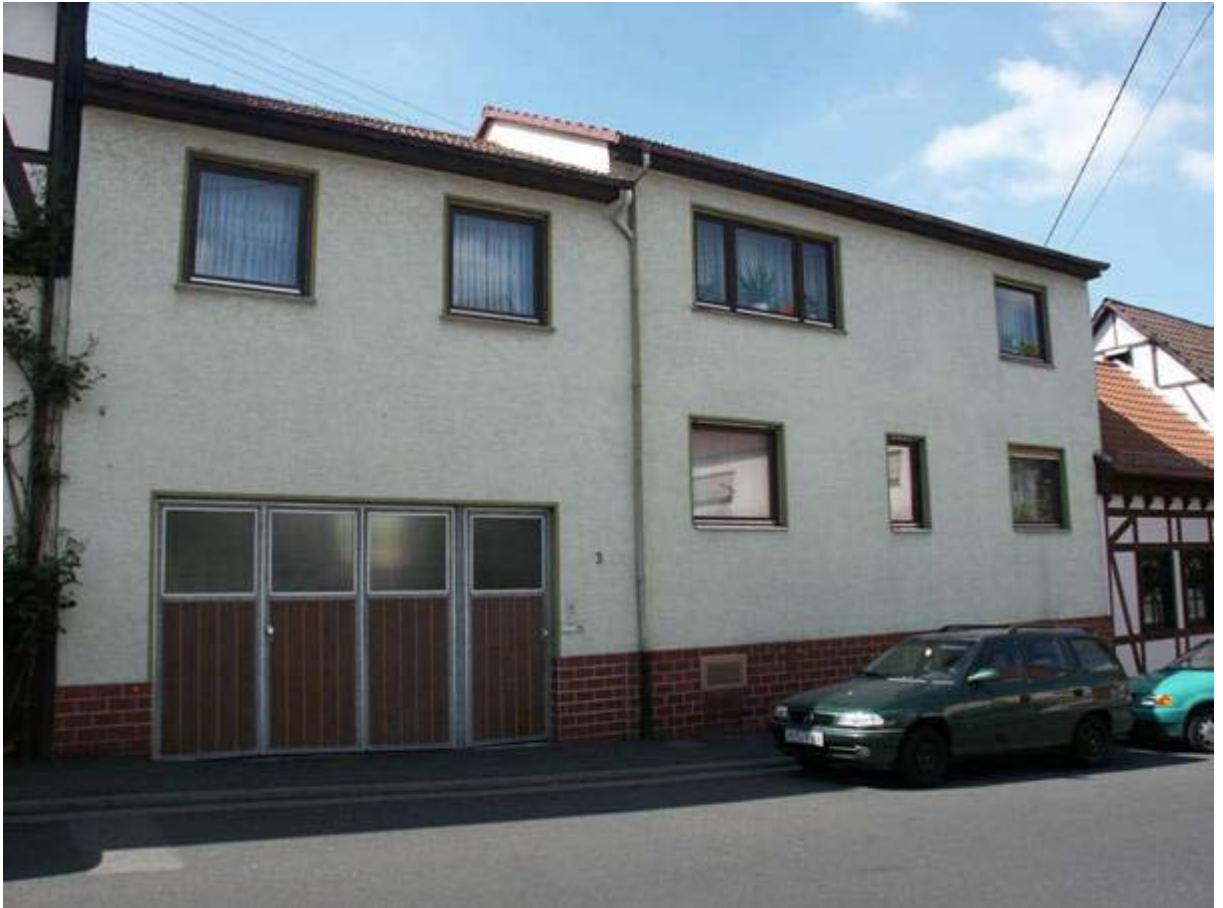
#### **Kategorie 4**

Die Typenmerkmale sind nur noch in den Grundzügen vorhanden.

Es gibt erhebliche Störung in Kubatur, Dach und Gliederung der Lochfassade.

Grundlegende Typenmerkmalen wurden verändert, die geänderten Typenmerkmale greifen in die Gebäudesubstanz ein. (Beispiel: Dachneigung asymmetrisch oder zu flach, asymmetrische Fassadengliederung, liegende Fensterformate).

Das Gebäude hat keine Zierelemente oder prägnante Besonderheiten.

Das Gebäude stört den Gesamtzusammenhang nicht erheblich.

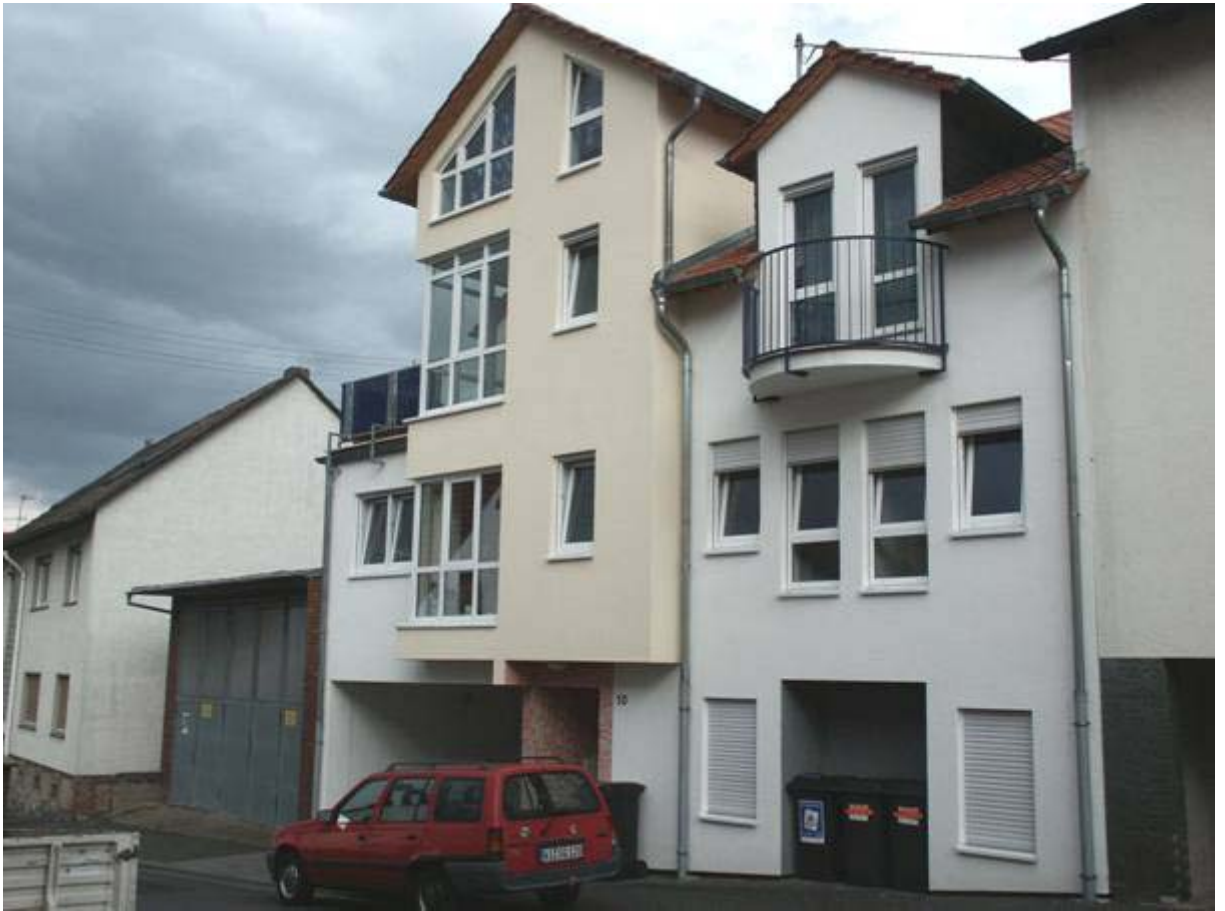
## Kategorie 5

Der für den Ortskern typische Grundtyp ist nicht erkennbar, d.h. die Positionierung auf dem Grundstück stimmt nicht. Typenmerkmale sind so gut wie nicht vorhanden (85% von Kubatur und Gestalt sind nicht stimmig).

Das Gebäude stört den Gesamtzusammenhang erheblich.

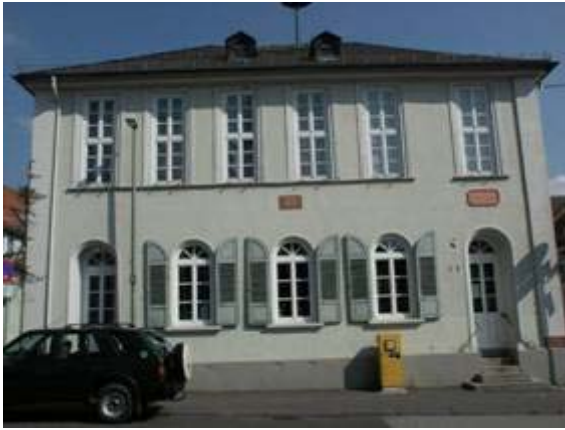
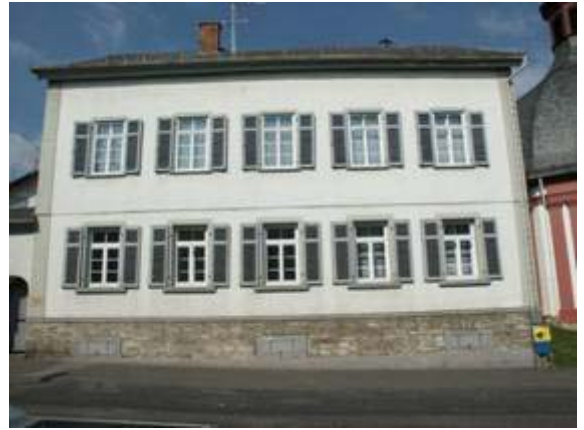
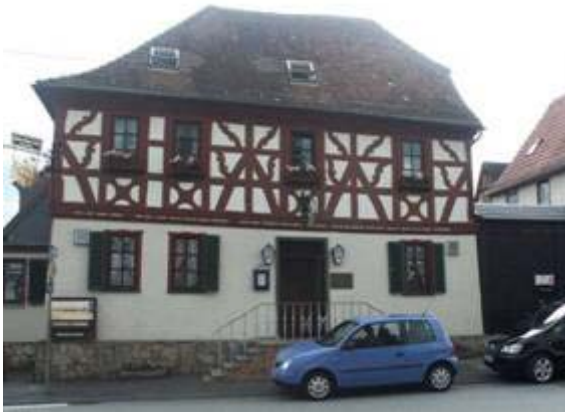
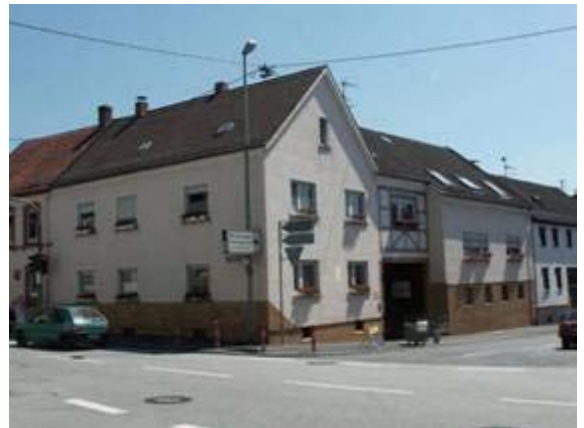
Einige Gebäude bzw. Straßenabschnitte treten stärker in Erscheinung als andere, da sie Endpunkte von Blickbeziehungen sind. Da das Straßennetz von Naurod relativ geradlinig ist, sind es vor allem einzelne Gebäude, die hier ins Auge fallen. Und es ist natürlich der durch das Straßenkreuz prägnant gebildete Ortsmittelpunkt. In der Ortsmitte ist es in überragendem Maße die Kirche, die Blickfang ist, auch wenn sie nur aus der Obergasse direkt anzusehen ist. Drei Ecken des Ortsmittelpunktes sind mit qualitativ hochwertigen Gebäuden besetzt, Altes Rathaus, Pfarrhaus, und Gasthaus "Zum weißen Roß". Die vierte Ecke hingegen mit der Hofanlage Auringer Straße 2 fällt deutlich gegenüber den anderen den Ortsmittelpunkt prägenden Gebäuden ab.

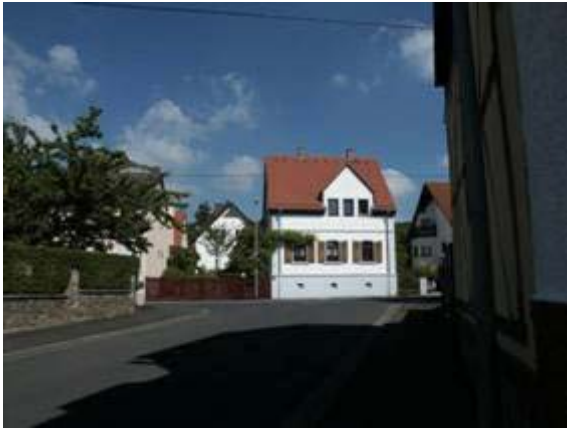
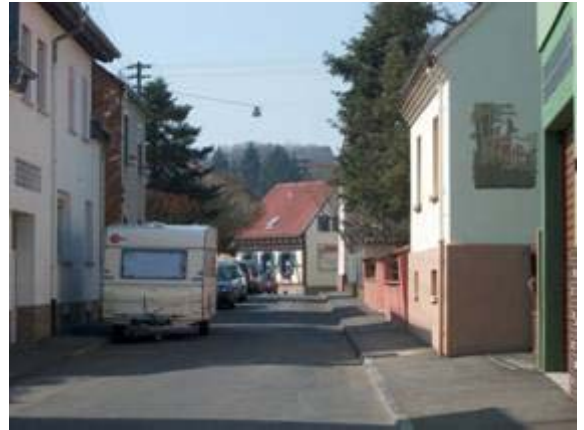
Im gründerzeitlichen Viertel fällt die Vielzahl von qualitativollen Endpunkten der Blickbeziehungen in Straßenachse auf,

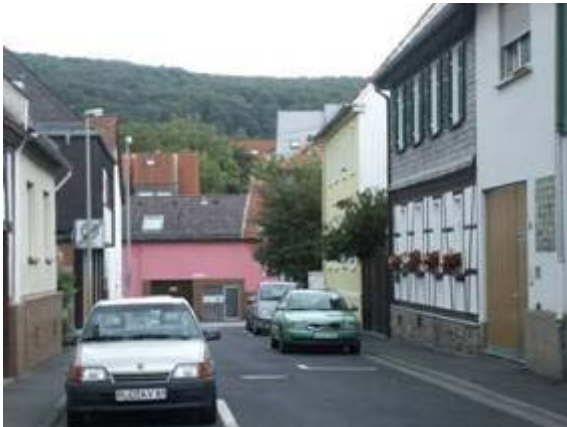
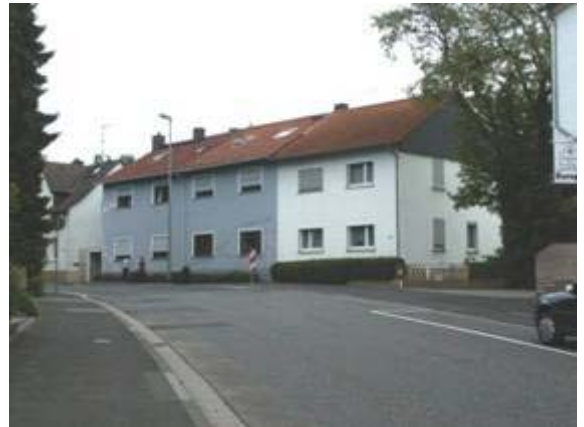
nur wenige sind als negativ einzustufen.

Bemängelt werden muss jedoch die fehlende Raumkante in der Auringer Straße in der Straßenachse Auf dem Bangert.

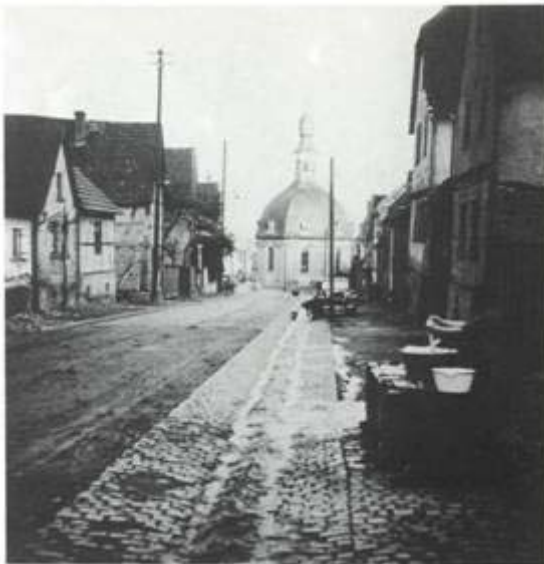
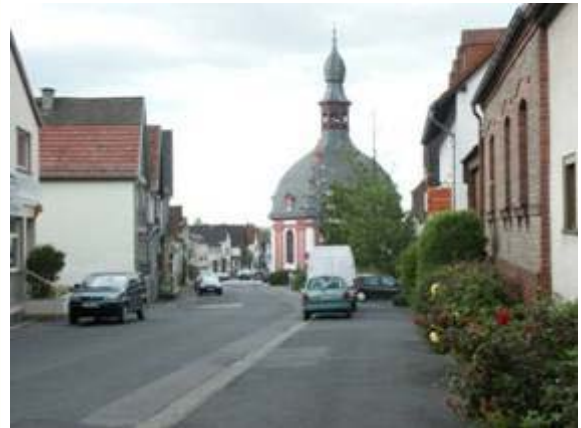
Naurod hat mit der Obergasse und der Auringer Straße einen besonders wertvollen öffentlichen Raum, der sich von denen anderer Ortschaften in Südhessen stark unterscheidet. Die Aufweitung der Obergasse mit der Kirche als End- bzw. Mittelpunkt kann durchaus als städtebauliches Kleinod bezeichnet werden. Leider entspricht die Gestaltung dieser Freifläche nicht der städtebaulichen Anlage und nicht ihrer Einzigartigkeit. Durch die derzeitige Gestaltung ist der platzartige Charakter der Straße und die Konzentrierung des Raumes auf die Kirche als Höhepunkt nicht mehr erlebbar.

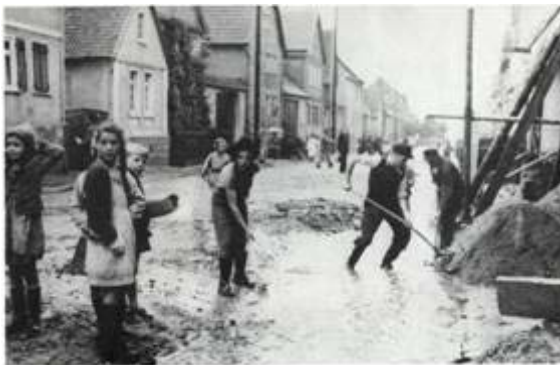
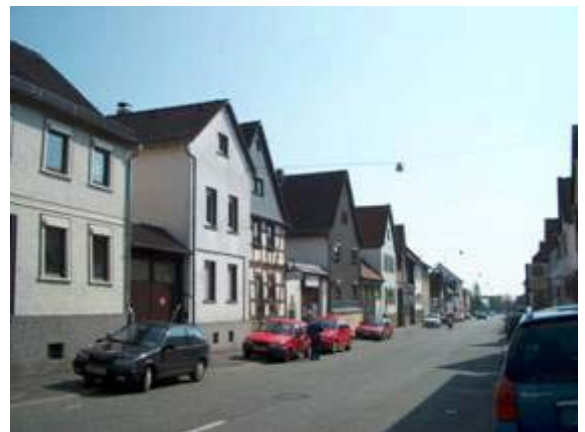
Auch die Auringer Straße bleibt in ihrer Gestaltung deutlich hinter den Möglichkeiten zurück

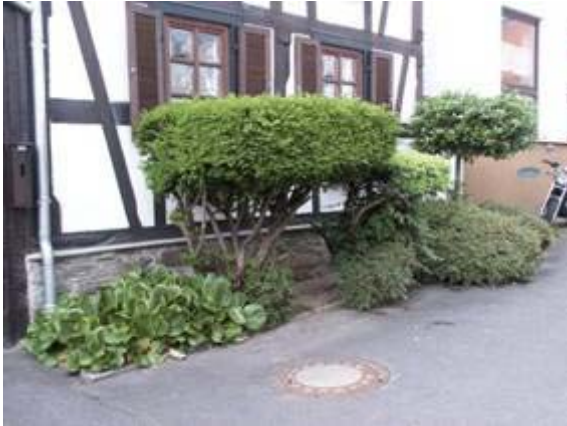
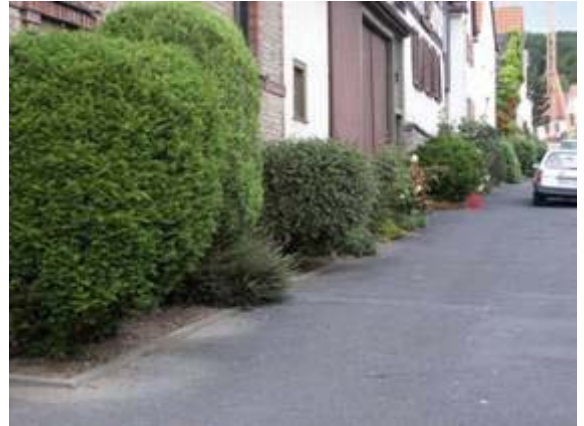
Vor allem im zentralen Bereich der Obergasse, aber auch in der Auringer Straße und der Fondetter Straße, sind auf einer Straßenseite an den Häusern Beete angelegt, die überwiegend mit immergrünen Kleingehölzen bepflanzt sind. So entsteht ein lineares Grünelement, das dem Ortskern ein eigenes Gepräge gibt. Die Zuordnung "privat" oder "öffentlich" ist nicht klar. Durch die Auswahl und den Schnitt der Pflanzen kann man nicht von einem dorfkerngerechten Grünelement sprechen. Diese Feststellung trifft in besonderem Maße auch für die Grünanlage in der Obergasse hinter der Kirche zu. Die hochwachsenden Pflanzen verstellen den Blick auf die Kirche. Auch handelt es hier sich um Pflanzen, die in jeder beliebigen Grünanlage zu finden sein könnten. Sie sind nicht dazu geeignet, den dörflichen Charakter des Ortskernes zu unterstützen.

Auch die Begrünung der Fließbrunnen und die Blumenkübel sind keine dorftypischen Grünelemente.

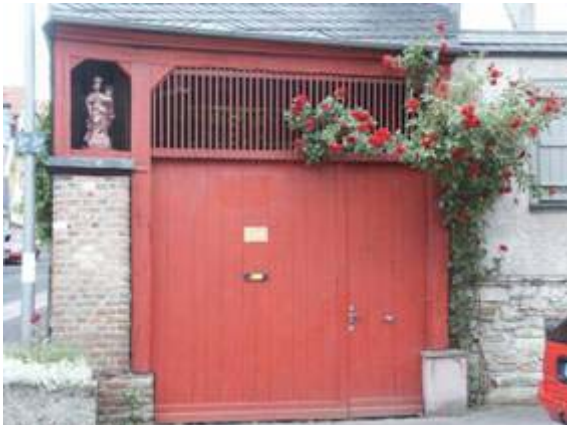
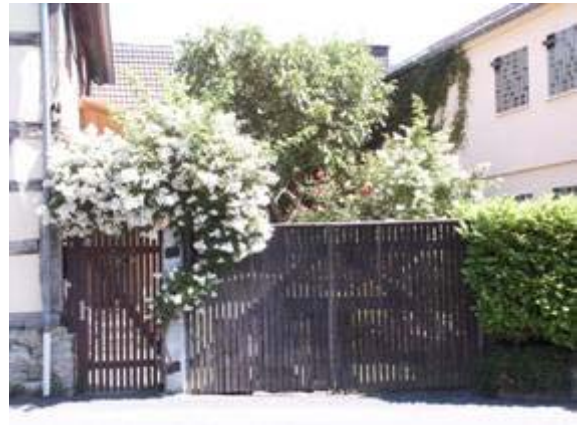
An wenigen Gebäuden finden sich allerdings auch dorfkerntypische Begrünungen der Fassaden und der Tore.

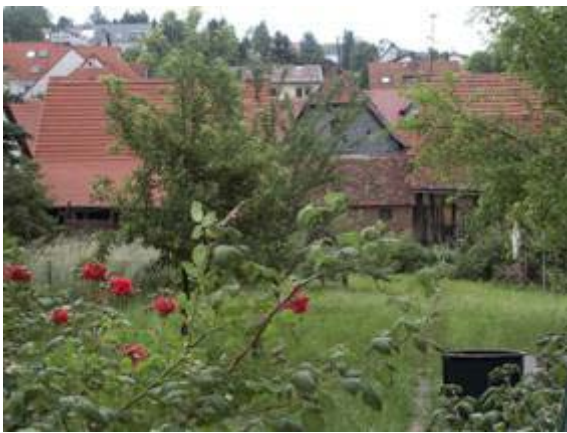
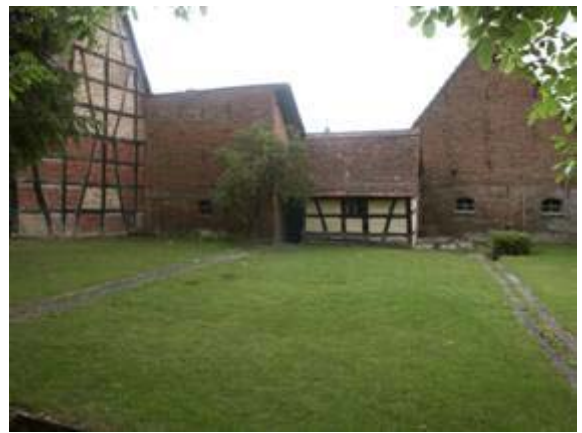
Am besten erlebbar und am qualitativsten ist der Ortsrand westlich der Obergasse. Hier ist die Scheunenzzone noch deutlich ausgeprägt und sehr gut erlebbar, weil die Neubebauung noch nicht komplett an den ehemaligen Ortsrand herangerückt ist. Von der Straße Am Rosengarten und der Kellerskopfstraße aus ist die Scheunenzzone über die unbebauten Grundstücke hinweg gut erlebbar. An zwei Stellen wird die durchgehende Garten-/Grünzone jedoch durch falsch positionierte Gebäude gestört.
