Gebäudetypen

Gebäudetyp A - giebelständiges Haupthaus einer Hofanlage

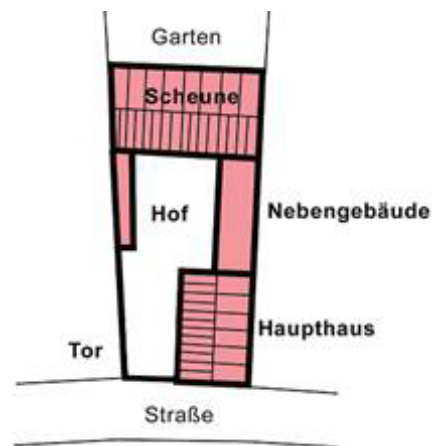
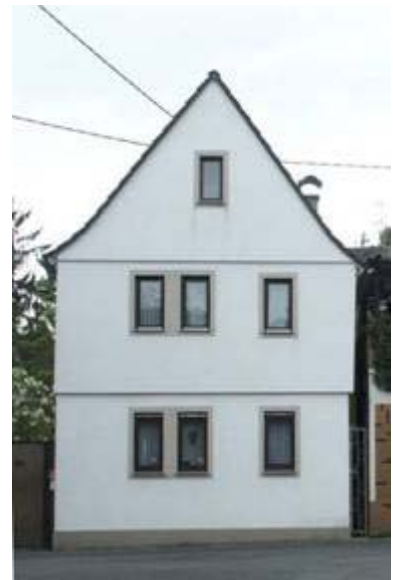
Gebäude ist Teil einer Hofanlage,
Stellung direkt an der Straße,
giebelständig,
einseitige Grenzbebauung,
Eingang mittig des Hauses vom Hof aus

II – geschossig (A 2),
selten I – geschossig (A 1)
Breite ca. 5,50 m – ca. 7,50 m

Satteldach,
z.T. mit Krüppelwalm,
kein Kniestock,
Neigung größer oder gleich 45°,
Aufschiebling,
keine Dachaufbauten,
keine Dacheinschnitte,
Dachüberstände: an Giebel 15-20 cm,
an Traufe 25-30 cm

Lochfassade,
stehende Fensterformate,
Sockel, verputzt

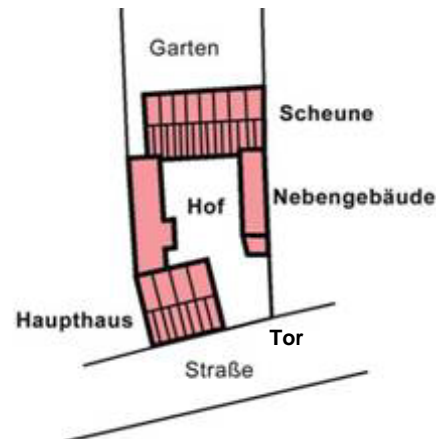
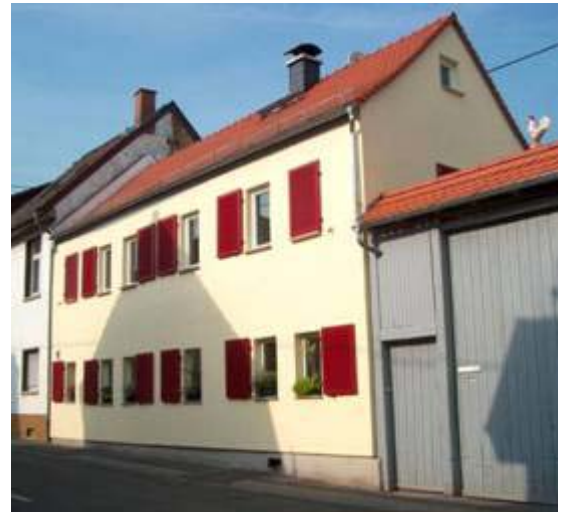
Gebäudetyp B - traufständiges Haupthaus einer Hofanlage

Gebäude ist Teil einer Hofanlage
Stellung direkt an der Straße
traufständig
einseitige Grenzbebauung
Eingang vom Hof aus

II – geschossig (B 2),
ursprünglich I – geschossig (B 1)
Breite ca. 7,50 m – 14,50 m,

Satteldach
Neigung größer oder gleich 45°
i.d.R. keine Dachaufbauten,
z.T. Zwerchhaus
keine Dacheinschnitte
Dachüberstände: an Giebel 15-20 cm,
an Traufe 25-30 cm

Lochfassade
Fassadengliederung i.d.R. symmetrisch
stehende Fensterformate
Sockel, verputzt oder Backstein

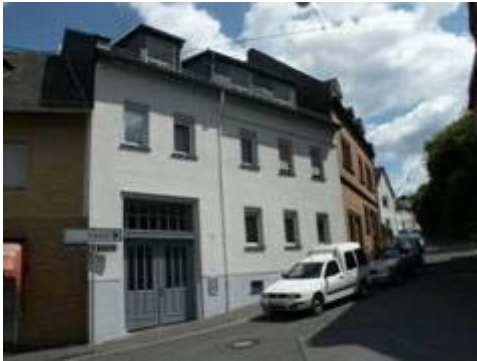
Traufständiges Wohnhaus mit Tordurchfahrt

Da Rambach in der Gründerzeit einen starken Entwicklungsschub erfahren hat, der seine wirtschaftliche Grundlage nicht in der Landwirtschaft, auch nicht im Nebenerwerb, hatte, wird der Typ B, das traufständige Wohnhaus, noch um zwei Typen ergänzt.
