Erfassen der Gestaltqualitäten

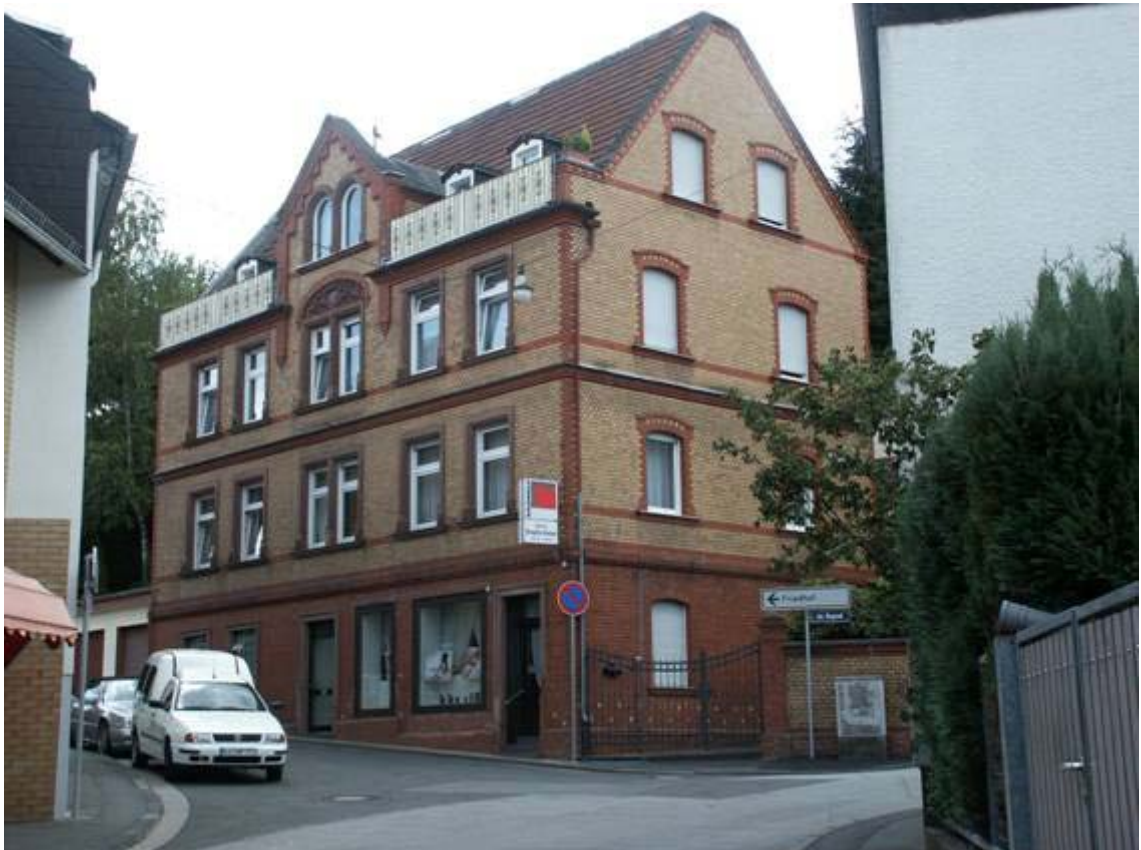
Historisches Gebäude:

Die Typenmerkmale sind fast vollständig erfüllt und erhalten.

Das Gebäude hat Zierelemente und prägnante Besonderheiten sind vorhanden.

Das Gebäude hat durch das Zusammenwirken seiner Einzelemente eine sehr hohe Prägnanzqualität. Es prägt in ganz besonderem Maße das Ortsbild.

Für die Fachwerkgebäude muss man in Rambach etwas reduzierte Maßstäbe ansetzen. Es gibt keine Fachwerkgebäude mit den klassischen Schmuckelementen wie Schnitzereien oder farbige Fassung der Gefache. Trotzdem prägen die mit Kategorie 1 bewerteten Fachwerkgebäude in Rambach in ganz besonderem Maße das Ortsbild.

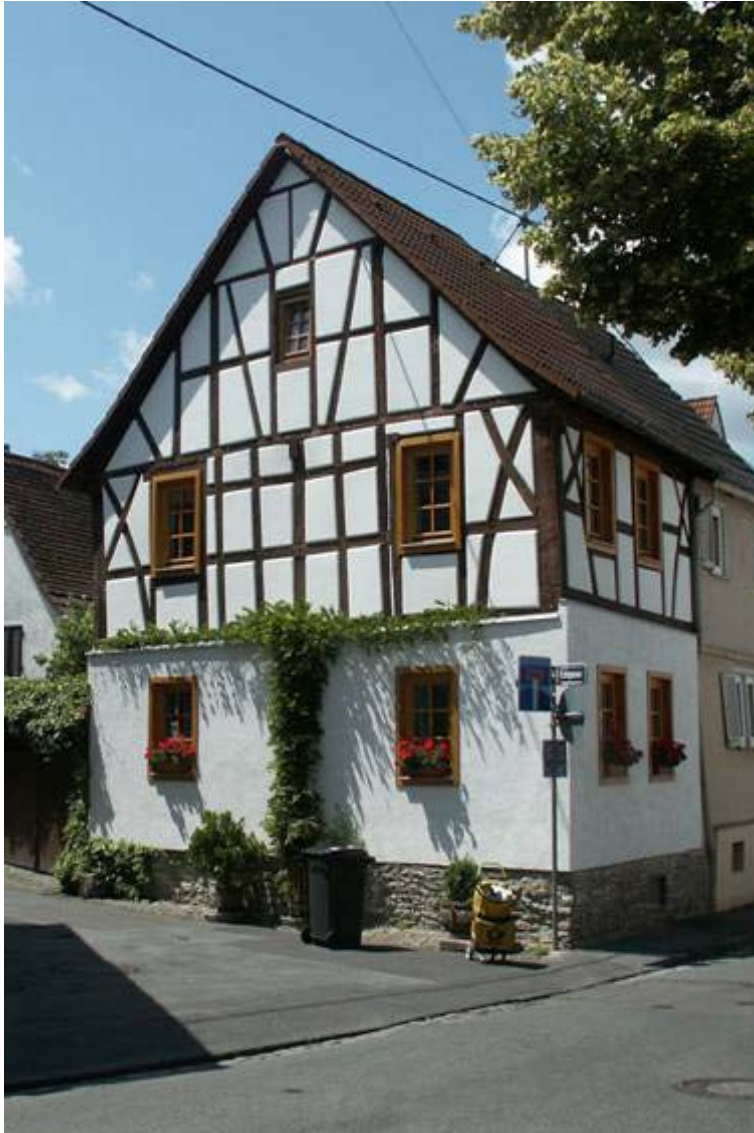
Kategorie 1

Historisches Gebäude:

Die Typenmerkmale sind fast vollständig erfüllt und erhalten.

Das Gebäude prägt in ganz besonderem Maße das Ortsbild.

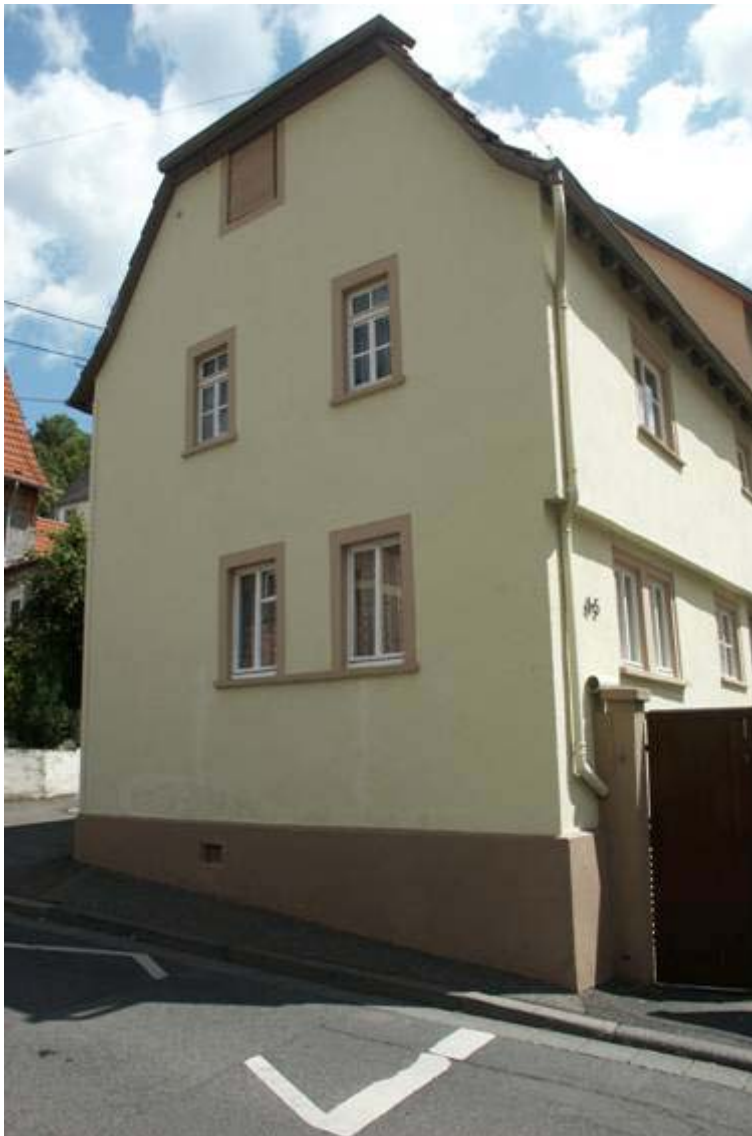
Kategorie 2

Historisches Gebäude:

Die Typenmerkmale sind fast vollständig erfüllt und zum überwiegenden Teil (85%) erhalten.

Es gibt keine Änderungen von grundlegenden Typenmerkmalen, geänderte Typenmerkmale greifen nicht in die Gebäudesubstanz ein. (Beispiel: Fassadengliederung der Lochfassade ist unverändert, keine Veränderungen in den Fensterformaten)

Das Gebäude ist ohne Zierelemente oder prägnanten Besonderheiten.

Das Gebäude hat durch das Zusammenwirken seiner Einzelemente eine mittlere bis hohe Prägnanzqualität.

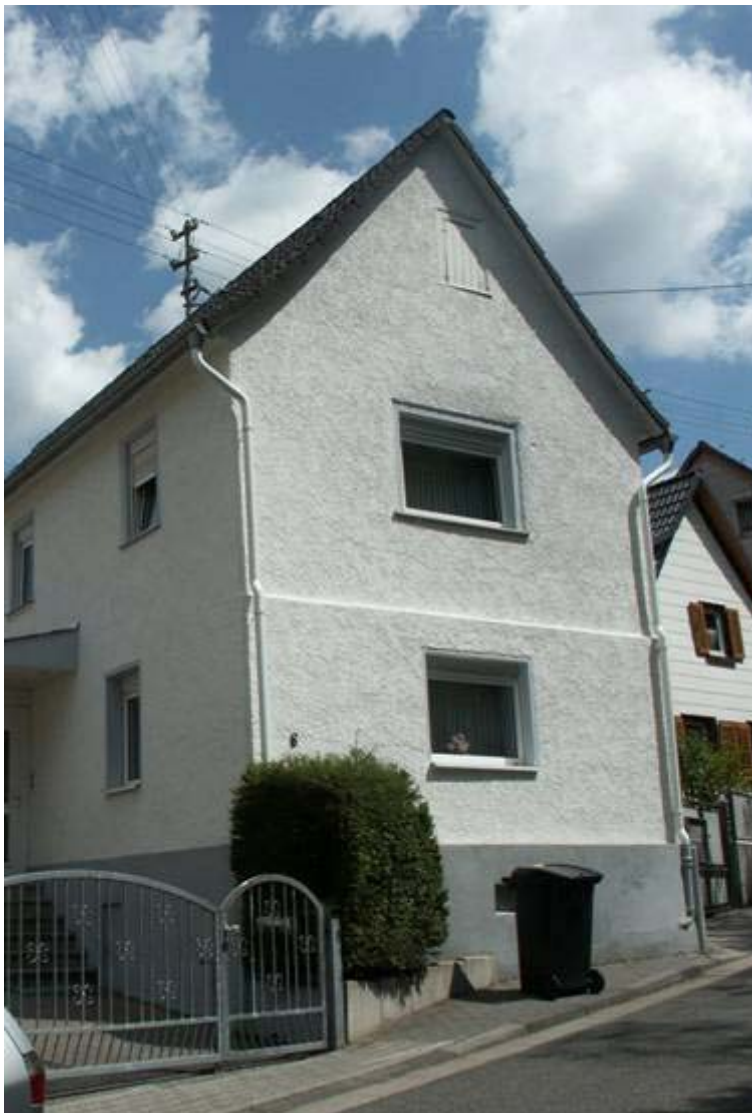
Kategorie 3

Die Typenmerkmale sind in den wesentlichen Teilen vorhanden. (Kubatur, Gebäudestellung, Dach, Lochfassade mit überwiegend stehenden Fensterformaten, keine Sprossenfenster).

Es gibt keine Änderungen von grundlegenden Typenmerkmalen, geänderte Typenmerkmale greifen nicht in die Gebäudesubstanz ein. (Beispiel: Fassadengliederung der Lochfassade ist typisch, stehende Fensterformate)

Das Gebäude hat keine Zierelemente oder prägnanten Besonderheiten.

Leichte Störungen sind akzeptabel.

In der Regel sind dies Gebäude, die in den letzten Jahrzehnten stark umgebaut wurden.

Das Gebäude hat keine besonderen Gestaltqualitäten, trägt aber zur Geschlossenheit des Ortsbildes bei.

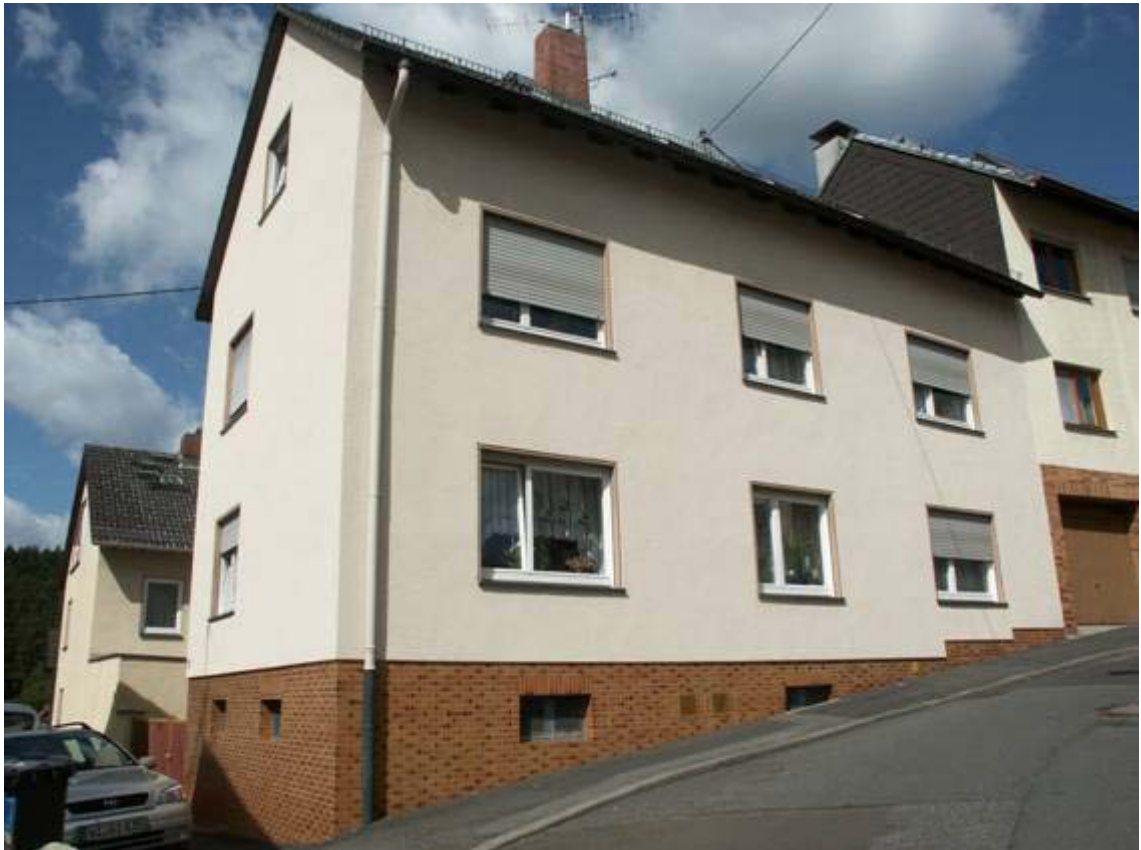
Kategorie 4

Die Typenmerkmale sind nur noch in den Grundzügen vorhanden.

Es gibt erhebliche Störung in Kubatur, Dach und Gliederung der Lochfassade.

Grundlegende Typenmerkmale wurden verändert, die geänderten Typenmerkmale greifen in die Gebäudesubstanz ein. (Beispiel: Dachneigung asymmetrisch oder zu flach, asymmetrische Fassadengliederung, liegende Fensterformate).

Das Gebäude hat keine Zierelemente oder prägnante Besonderheiten.

Das Gebäude stört den Gesamtzusammenhang nicht erheblich.

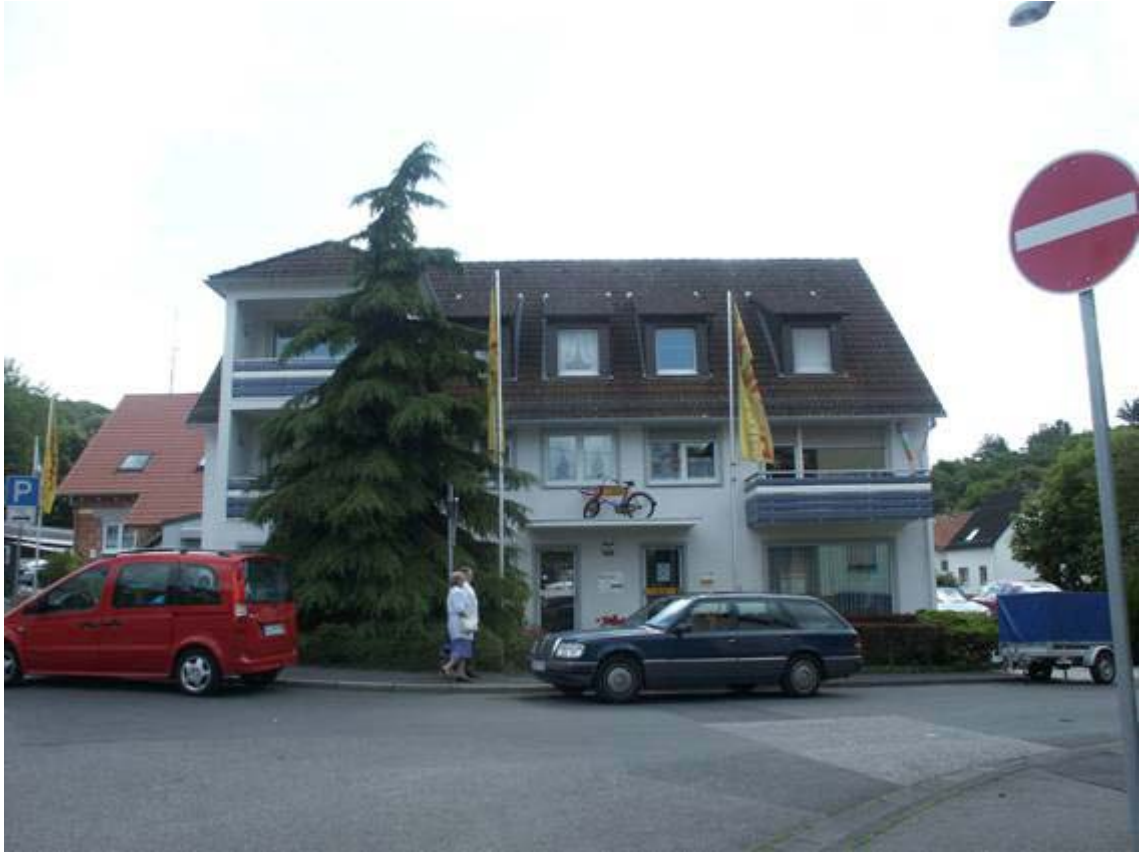
Kategorie 5

Der für den Ortskern typische Grundtyp ist nicht erkennbar; d.h. die Positionierung auf dem Grundstück stimmt nicht, Typenmerkmale sind so gut wie nicht vorhanden (85% von Kubatur und Gestalt sind nicht stimmig).

Das Gebäude stört den Gesamtzusammenhang erheblich.
