# DOKUMENTATION

## zur restauratorischen Voruntersuchung bezüglich historischer Oberflächen an der Fassade

**Bauvorhaben:** Sanierungsmaßnahmen an der Fassade  
**Villa am Hofgut, Am Kloster Klarenthal 14**  
65195 Wiesbaden

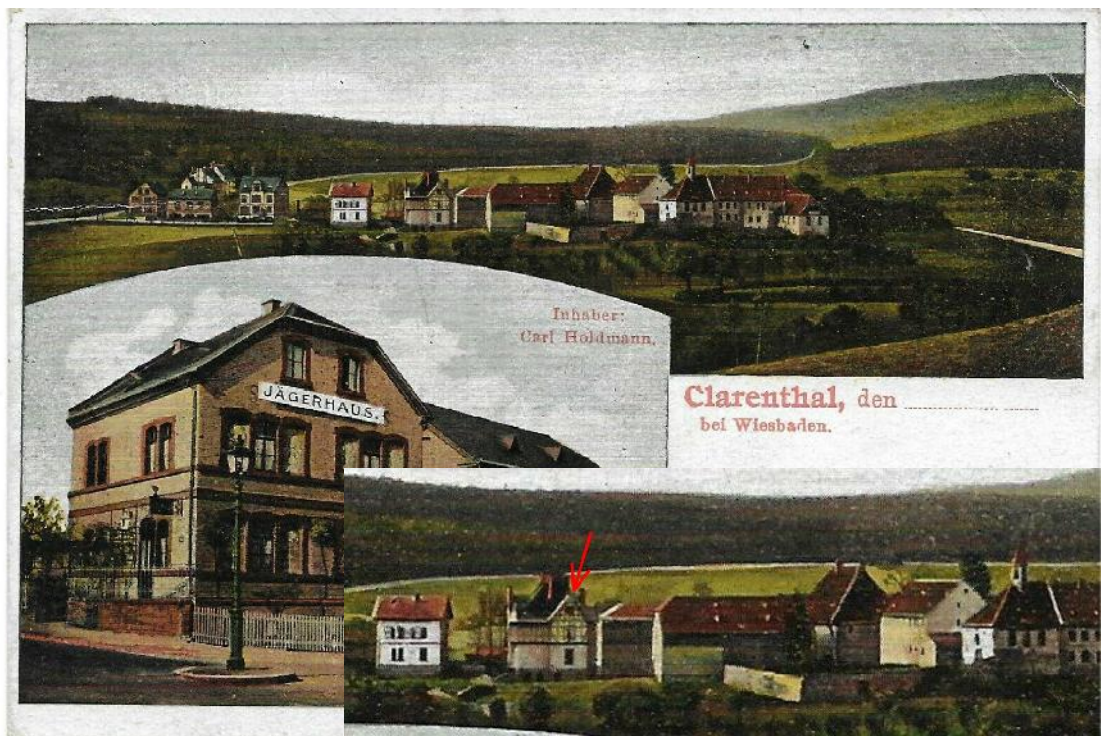
Das Fachwerk der Villa erscheint hier grünlich.

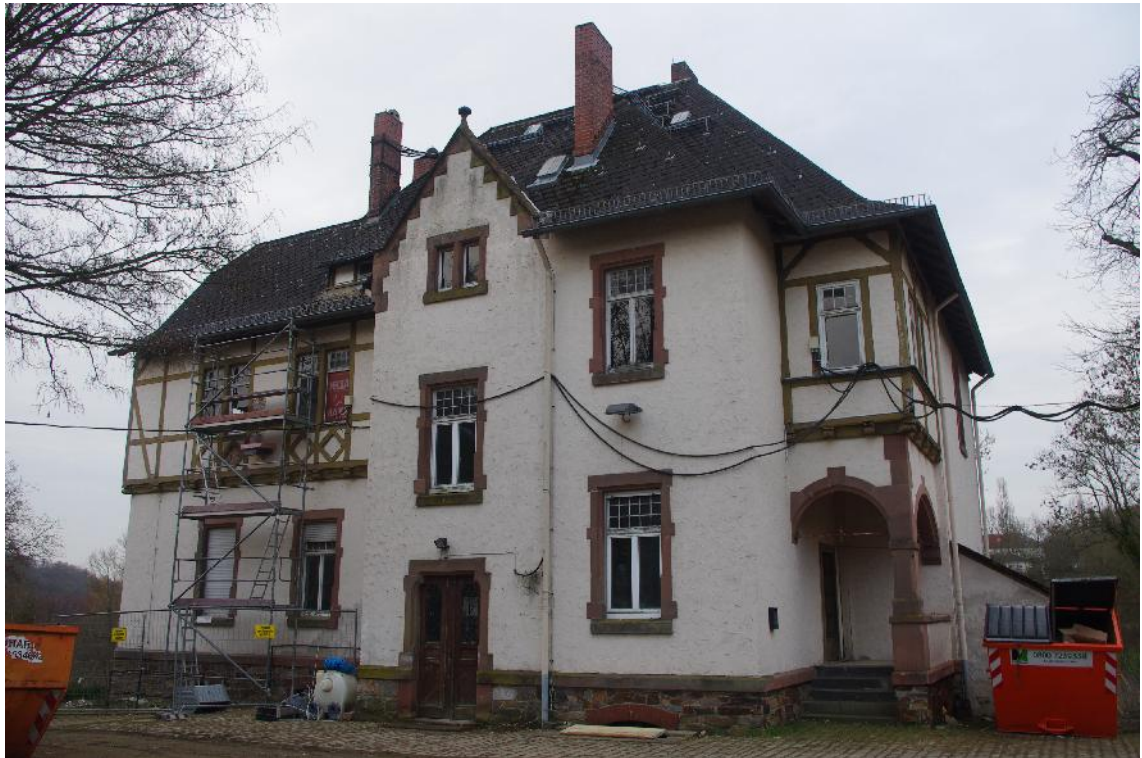
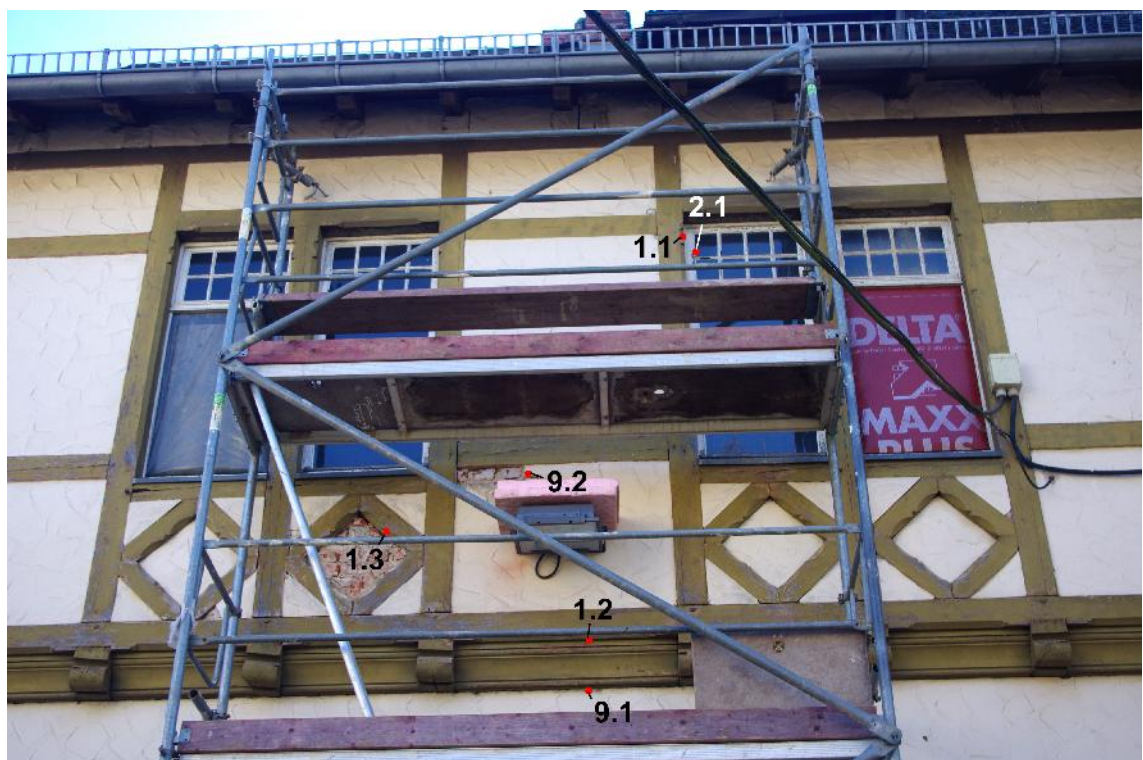
| <b>Foto-Nr.:</b> IMGP 3768 + IMGP 3806 | <b>Architekturelement:</b> Fassade | | |

Fassadenansicht mit Fassaden-Teilgerüst

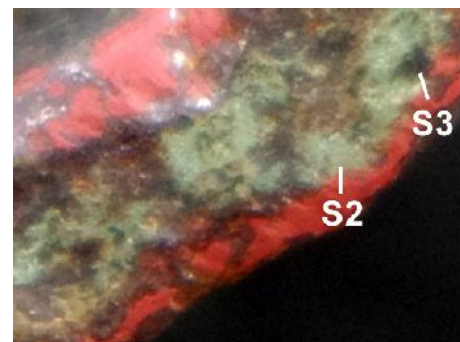
- 0 = Eisen. Narbige geschwärzte Oberfläche. Lag zur Bauzeit eine Materialsichtigkeit vor?
- S1/F1 = Orangefarbene Rostschutzgrundierung, Mennige?
- S2/F1 = Grün, gräulich blass, ähnlich NCS S 4020-G30Y. Bauzeitliche Farbgebung? Ältester Farbanstrich.
- S3/F1o.F2 = Dunkles Grün. Kleine Farbinseln. Teil von F1? Oder doch eigenständige Fassung F2?
- S4+5/F3+4 = Schwarze Fassungsschichten, vermutlich 2 Fassungen.
- S6/F5 = Rote Rostschutzgrundierung.
- S7/F5 = Schwarze Sichtfassung.

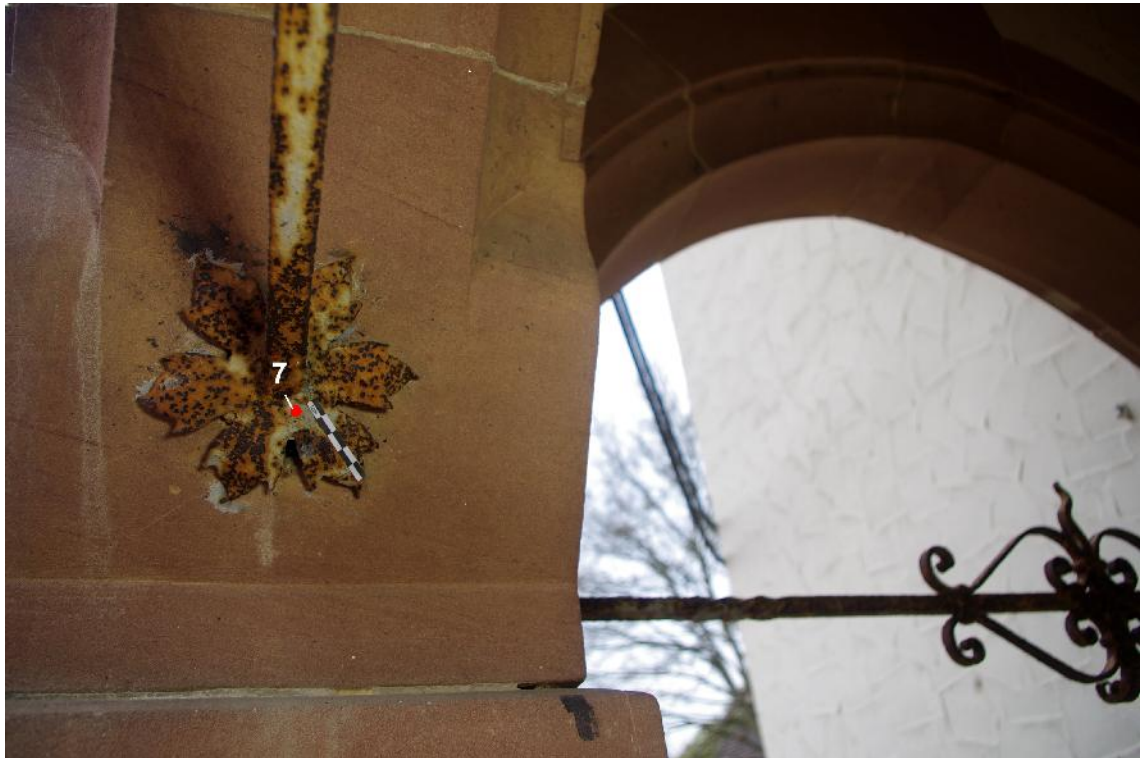
| <b>Foto-Nr.:</b> IMGP 3747 | <b>Architekturelement:</b> Spanngurt im Sandsteinbogen der Loggia, Rosette | | |

- 0 = Eisen, narbig, z.T. Rostaufgabe, bauzeitliche Materialsichtigkeit?
- S1/F1 = Reste einer orangeroten Rostschutz-Grundierung, Mennige
- S2/F1 = Schwarz, ähnlich NCS S 9000-N, älteste erhaltene Farbfassung, bauzeitlich?
- S3/F2+3 = Grau. Eventuell handelt es sich hier um zwei verschiedene Graufassungen.
- S4/F4 = Helles Graubeige, Sichtfassung, heute rötlich-braun verfärbt durch Unterrostung.
