# **DOKUMENTATION**

## **zur restauratorischen Voruntersuchung bezüglich historischer Oberflächen im Treppenhaus und exemplarisch in den Innenräumen**

**Bauvorhaben:** Sanierungsmaßnahmen in den Innenräumen  
**Villa am Hofgut, Am Kloster Klarenthal 14**  
65195 Wiesbaden

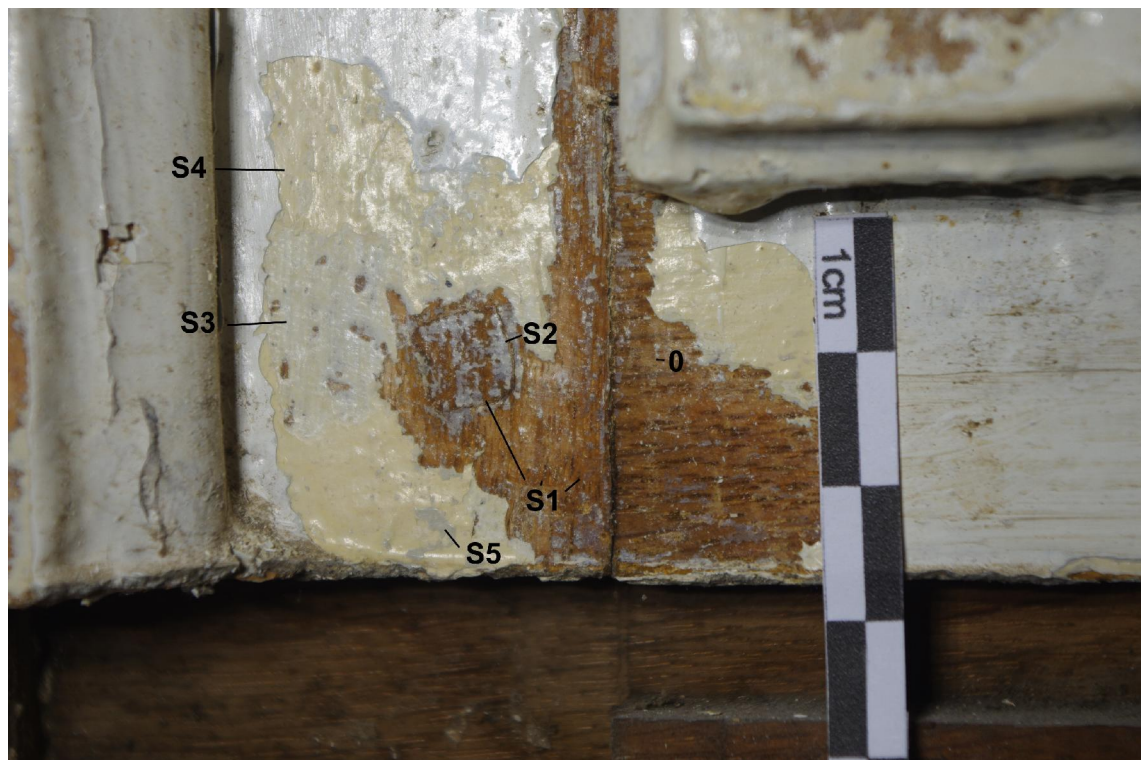
| <b>Foto-Nr.:</b> IMGP 3896 | <b>Architekturelement:</b> Fensterrahmen | | |

0 = Eiche. Bauzeitliche Materialsichtigkeit (?) und...

S1/F1 = Stellenweise befindet sich hier auf dem Eichenuntergrund eine dünne Grundierung in gelbem Ocker, ähnlich NCS S 3050-Y20R. Teilweise wirkt der Ocker etwas brauner. Befinden sich also teilweise noch Reste einer bräunlichen Lasur auf dem gelben Ocker? Handelt es sich um eine partielle dünnschichtige Maserierung oder um eine farbliche Eintönung des Holzes, um die maserierten angrenzenden Nadelholzbereiche und die Eichenholz-Materialsichtigkeit auf eine einheitliche Farbstimmung zu bringen?

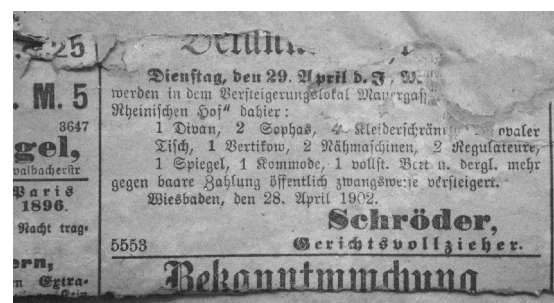
Unter der Tapete befindet sich noch eine Schicht Makulatur, Papier einer Zeitung aus dem Jahr 1902.

Detail der Rückseite der ersten Tapetenschicht.

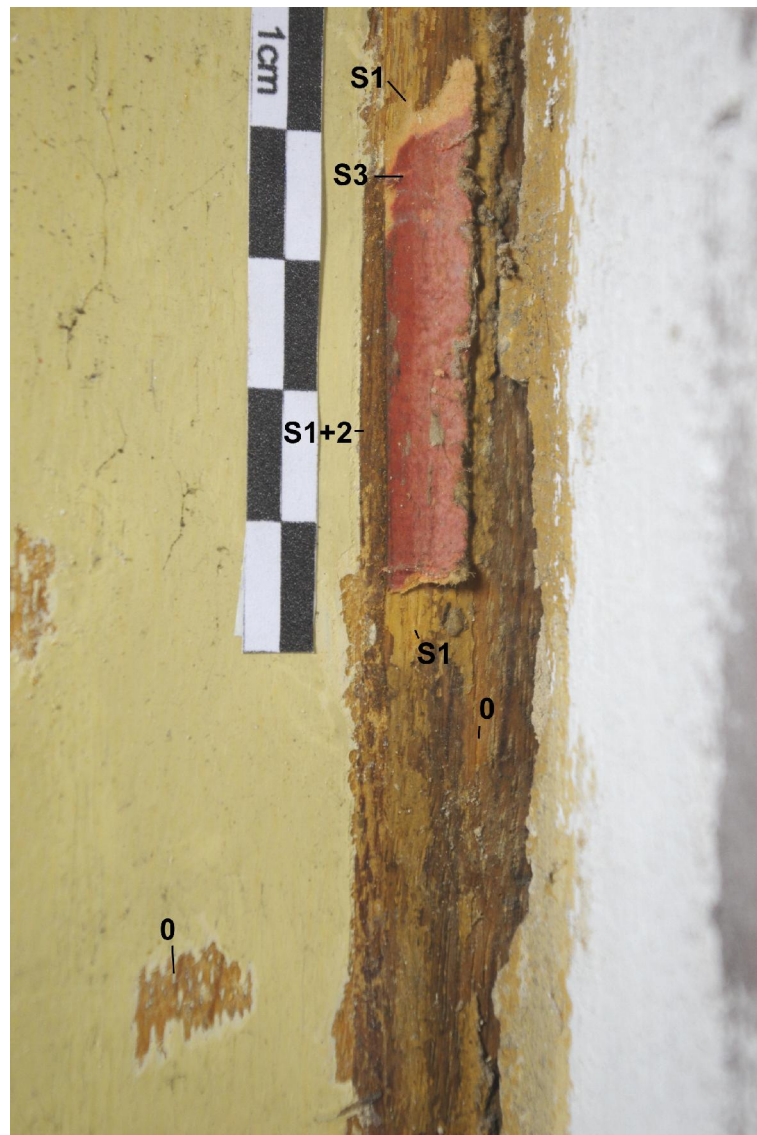
| <b>Foto-Nr.:</b> IMGP 4024 | <b>Architekturelement:</b> Fensterrahmen | | |

0 = die erste „Farbigkeit“ des Fensterrahmens ist die Materialsichtigkeit Eiche (vermutlich geölt).

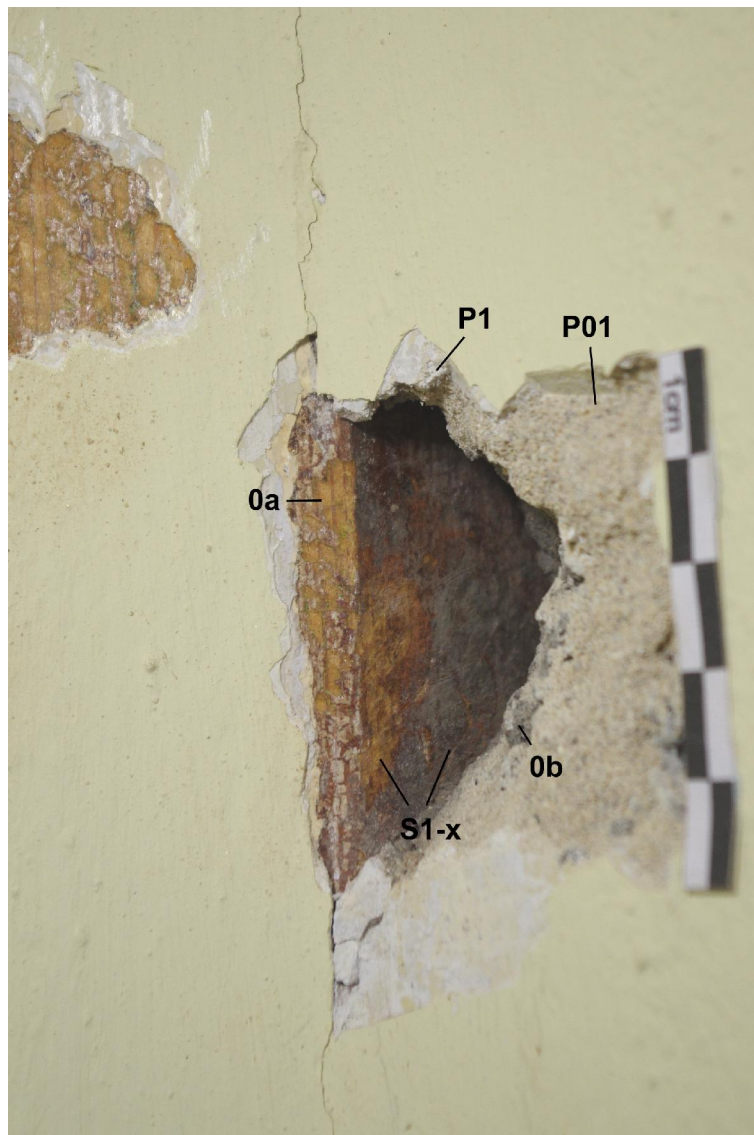
| <b>Foto-Nr.:</b> IMGP 3960 | <b>Architekturelemente:</b> Wand und Balken | | |

Befundöffnung in den Wandaufbau:

0a = Nadelholz, Fachwerk-Balken

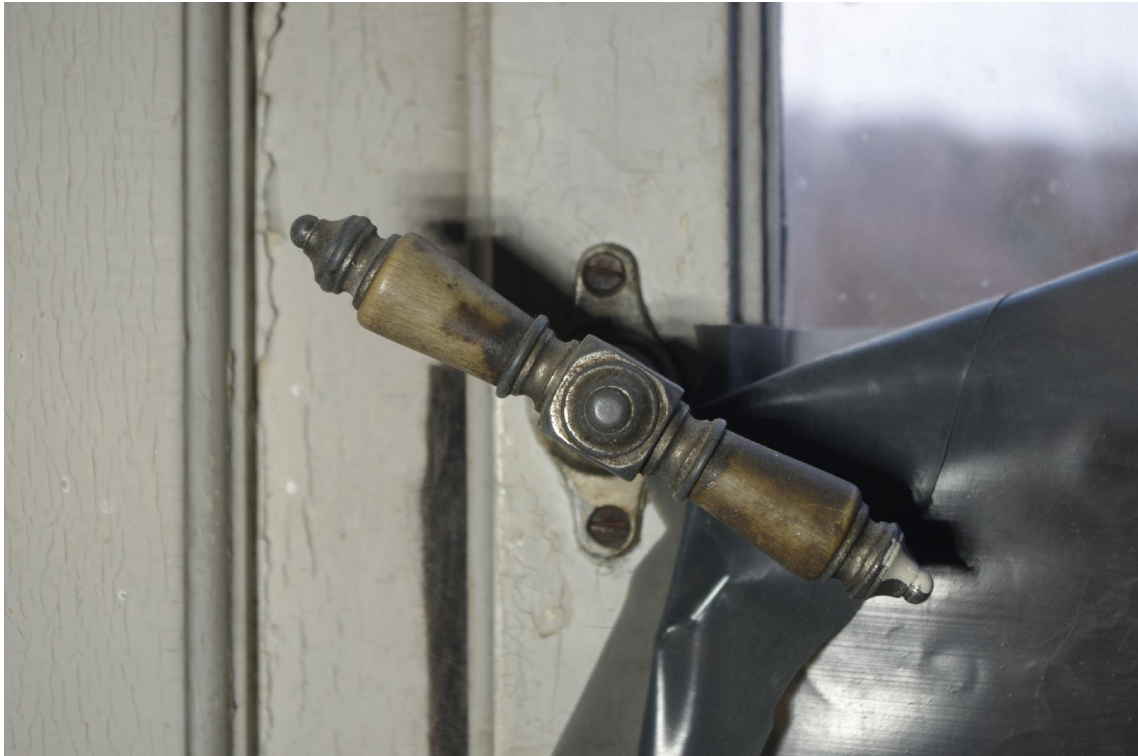
| <b>Foto-Nr.:</b> IMGP 3999 | <b>Architekturelement:</b> Fenster/Basküle-Verschluss | | |

Fenstergriff, Eisen vernickelt und Holz, Basküle-Verschluss mit verdecktem Getriebe.

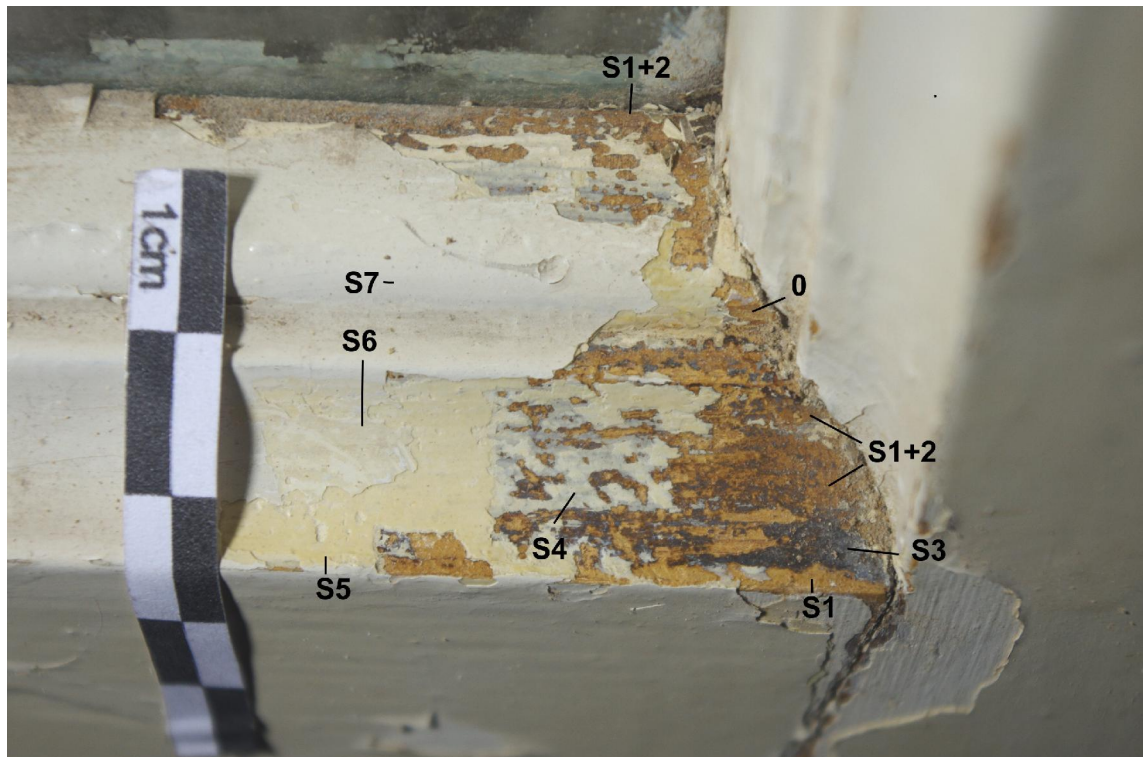
| <b>Foto-Nr.:</b> IMGP 4034 | <b>Architekturelement:</b> Wohnungstüranlage | | |

0 = Nadelholz.

S1+2/F1 = Braune Lasur (S2), halbdeckend, ähnlich NCS S 6020-Y50R auf Grundierung in gelbem Ocker (S1), ähnlich NCS S 3050-Y20R. Farbwirkung ähnlich NCS S 5020-Y50R. Maserierung in Eichenholz-Farbigkeit

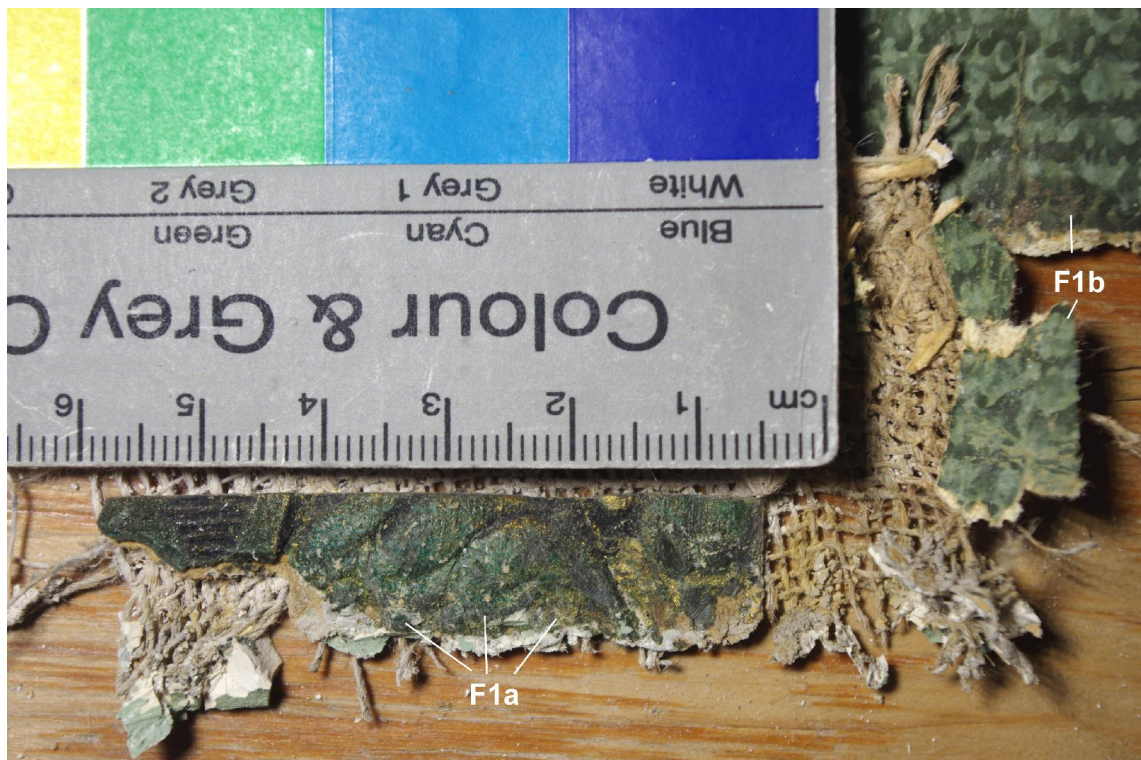
| <b>Foto-Nr.:</b> IMGP 4070 | <b>Architekturelement:</b> Sockelzone - Lincrusta | | |

#### Sockelzone:

**S1/F1** = Überreste einer Lincrusta. Prägetapete auf Leinwand, Zwischenschicht Papier und Deckschicht eine graugrüne Leinölmasse. Grün gefasst ähnlich NCS S 7020-G und NCS S 8005-G20Y bzw. NCS S 8005-G50Y, mit schwarzen Vertiefungen und goldfarbenen Höhungen. Zu sehen sind Teile eines Blattes und waagrechte „Rillen“ der Rücklagenfläche der Ornamentik.

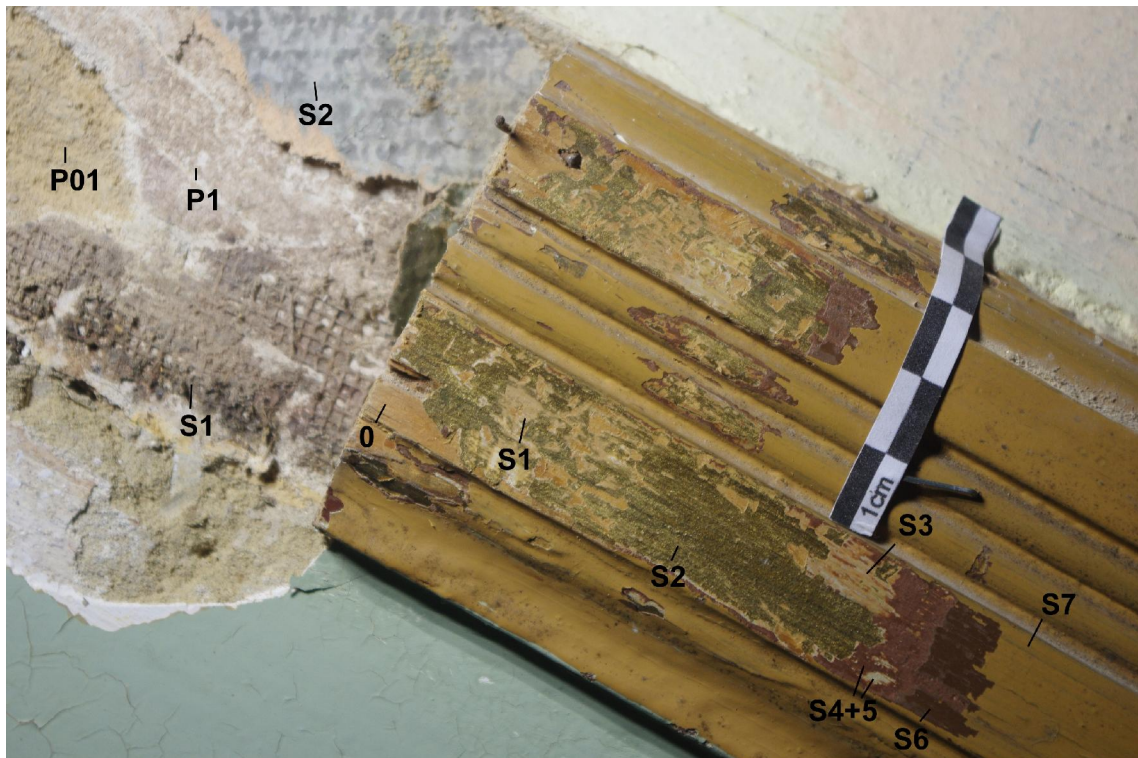
| <b>Foto-Nr.:</b> IMGP 4052 | <b>Architekturelement:</b> Wandfläche | | |

#### Sockelzone:

P01 = Bauzeitlicher Unterputz, braun-ockrig.

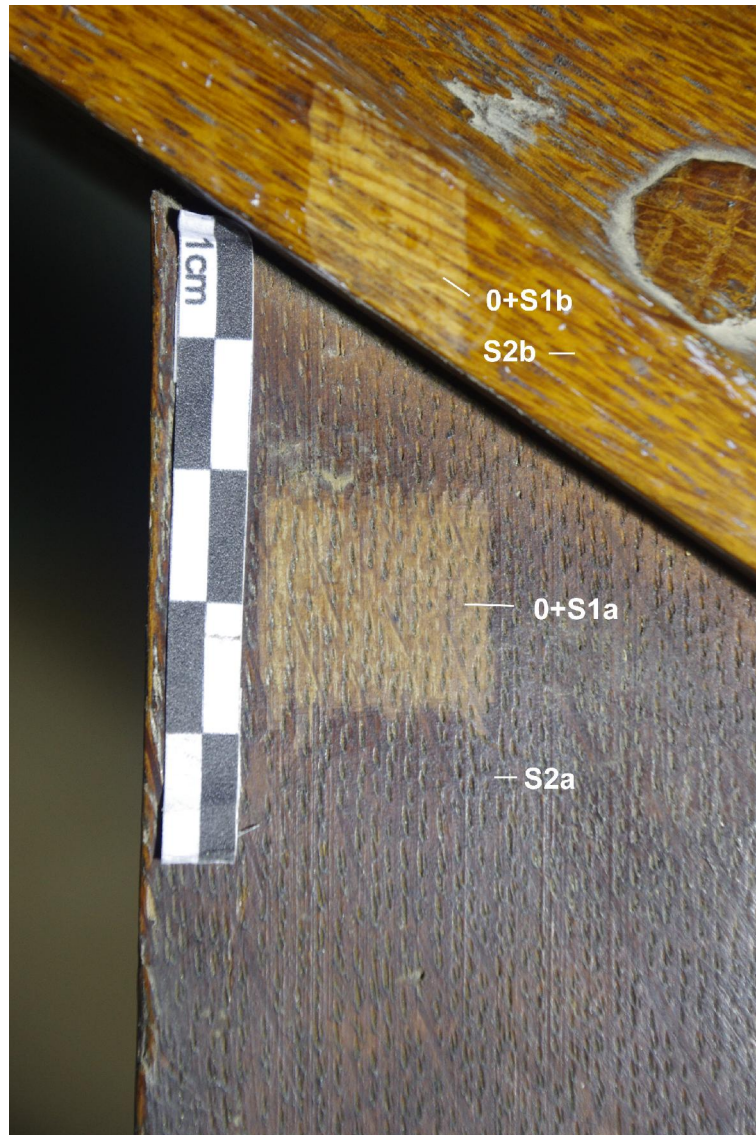
| <b>Foto-Nr.:</b> IMGP 4204 | <b>Architekturelement:</b> Treppenanlage, Handlauf und Treppenpfosten | | |

Treppenpfosten:

0+S1a = Eichenholz, Materialsichtigkeit mit vermutlich leicht bräunlich getöntem Überzug.

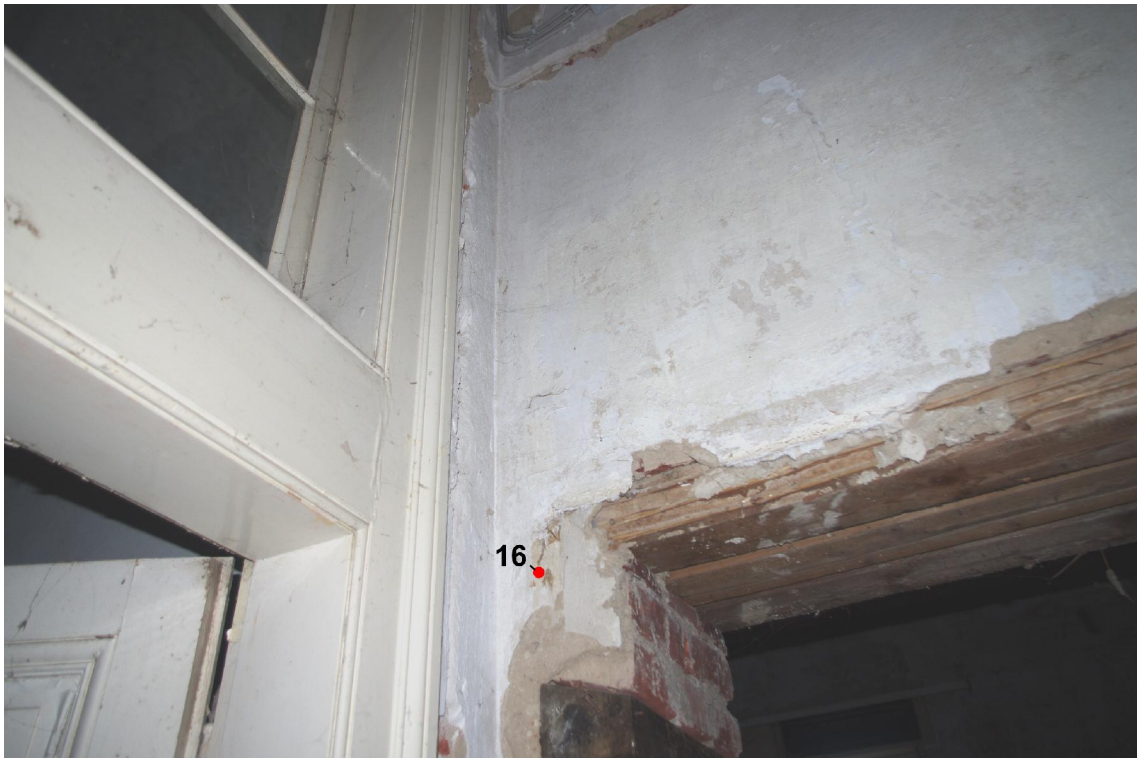
| <b>Foto-Nr.:</b> IMGP 4092 | <b>Architekturelemente:</b> Wandfläche | | |

Befundstelle im Anschluss an die ausgebaute Tür mit Türfutter zu Raum 1.07.

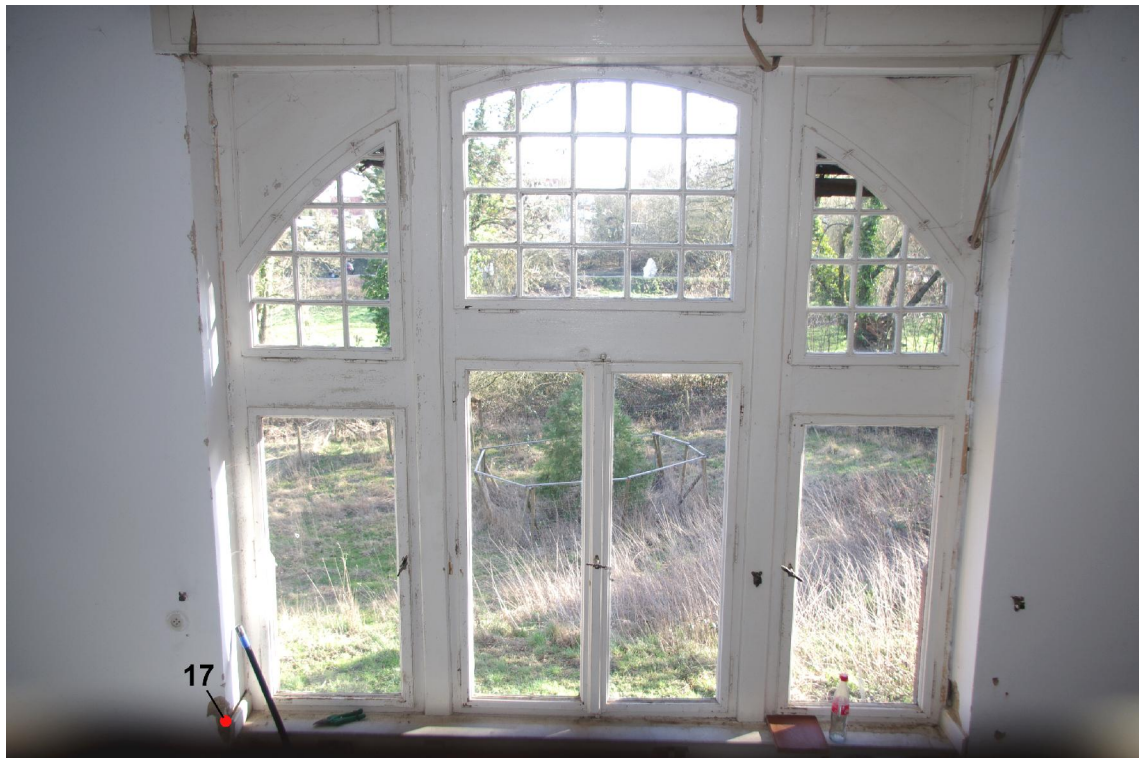
| <b>Foto-Nr.:</b> IMGP 4156 | <b>Architekturelemente:</b> Wandfläche/Fensterlaibung | | |

Bauzeitliches Fenster.

In der Fensterlaibung befindet sich auf Brüstungshöhe ein profiliertes Blendbrett zur Fensterbank. Nach dessen Abnahme konnte ein bauzeitlicher Tapetenrest gesichert werden.

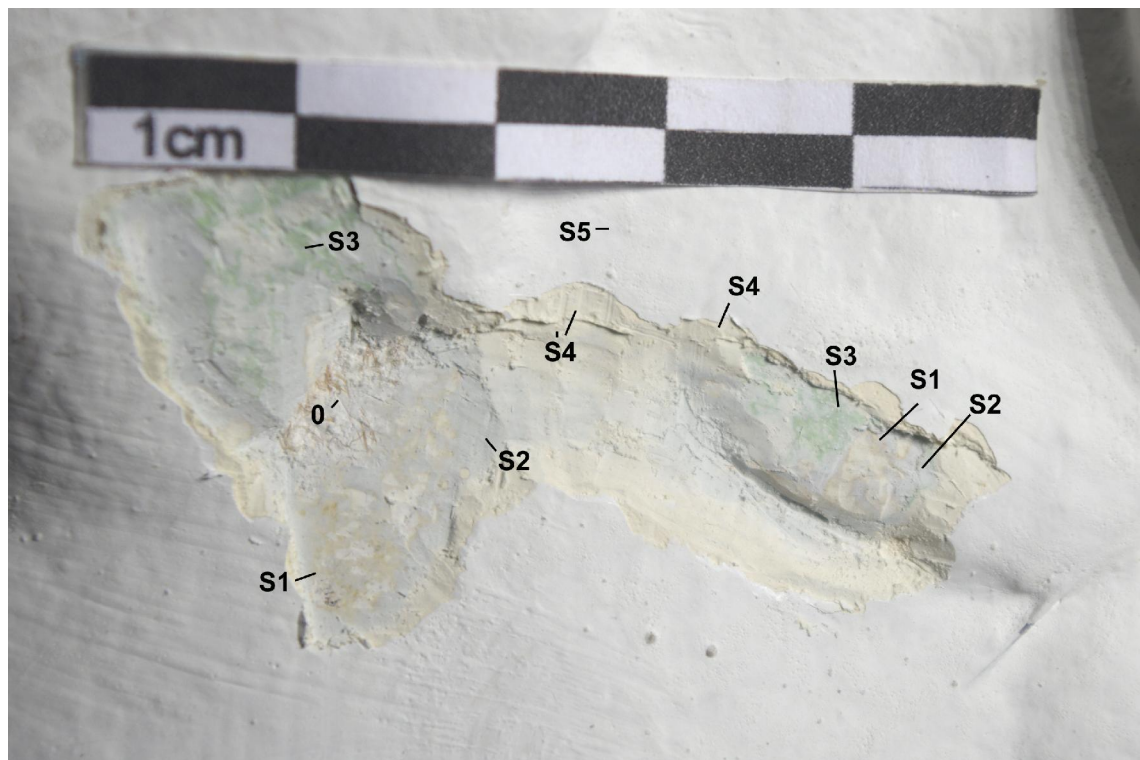
| <b>Foto-Nr.:</b> IMGP 4115 | <b>Architekturelemente:</b> Stuck-Rosette – Feston/Blatt | | |

0 = Stuckgips, Guss.

S1/F1 = Beige, teils ähnlich NCS S 1502-Y, teils NCS S 1502-Y50R und NCS S 1505-Y20R.

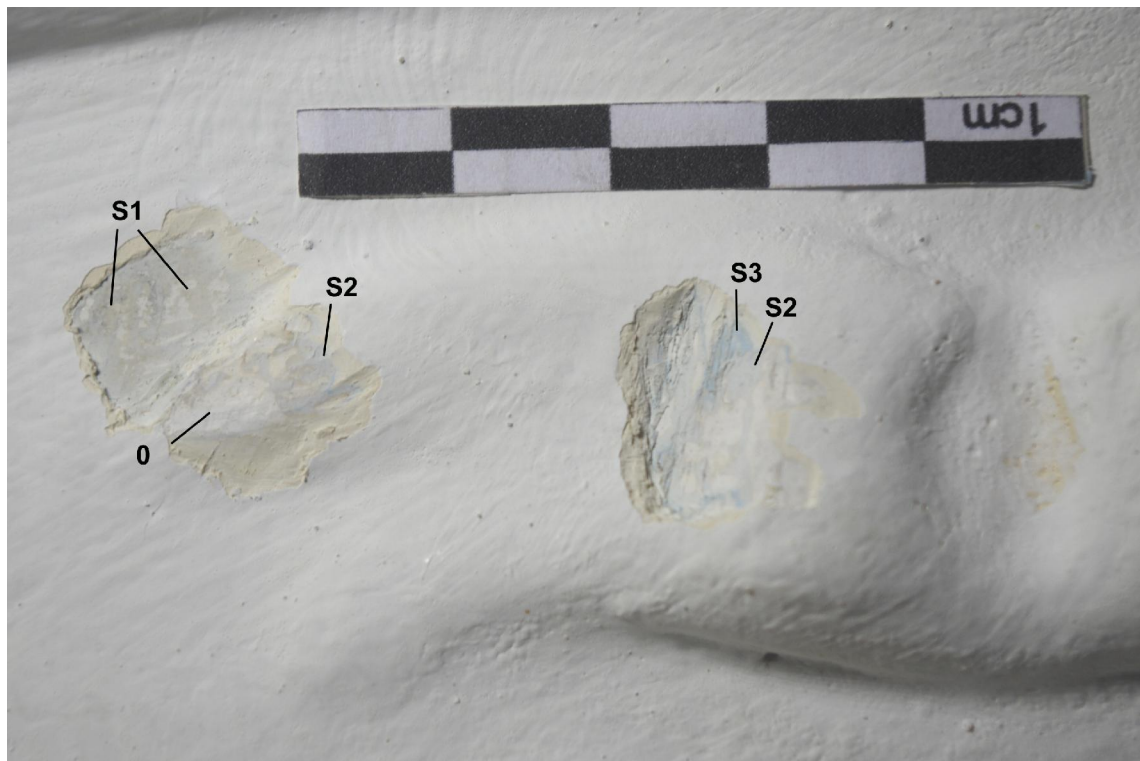
| <b>Foto-Nr.:</b> IMGP 4154 | <b>Architekturelemente:</b> Stuck-Rosette – Feston/Band | | |

0 = Stuckgips, Guss.

S1/F1 = Beige, teils ähnlich NCS S 1502-Y, teils NCS S 1502-Y50R und NCS S 1505-Y20R.

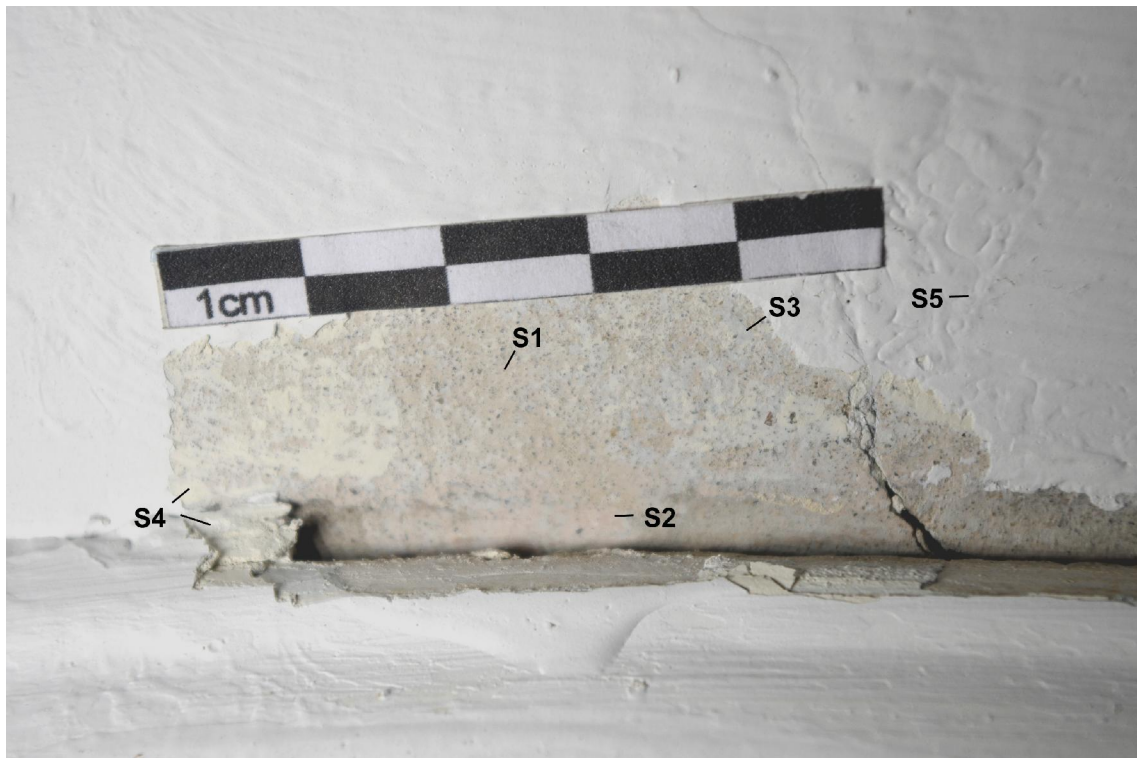
| <b>Foto-Nr.:</b> IMGP 4162 | <b>Architekturelemente:</b> Stuck-Rosette – Anschluss Deckenfläche | | |

Farbgebung der Deckenfläche:

P1 = Kalkputz, bauzeitlich.

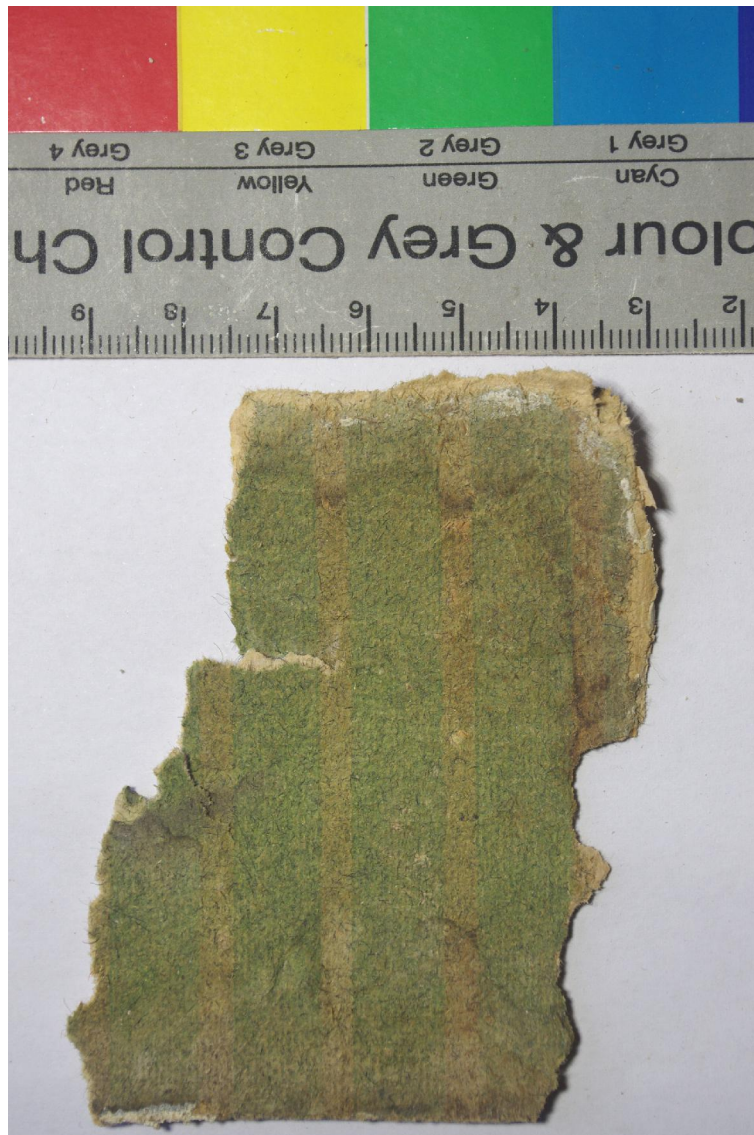
| <b>Foto-Nr.:</b> IMGP 4095 | <b>Architekturelement:</b> Wandfläche | | |

Fundort:

In der Fensterlaibung/Südwand befand sich auf Brüstungshöhe ein profiliertes Blendbrett zur Fensterbank. Nach dessen Abnahme konnte ein bauzeitlicher Tapetenrest gesichert werden.
