## Hofgut Klarenthal

Gutachten zur denkmalgerechten  
Sanierung Hofgut Klarenthal in  
Vorbereitung der Grundstücks-  
vergabe im Konzeptverfahren

Stand: 06.06.2024

Hofgut Klarenthal

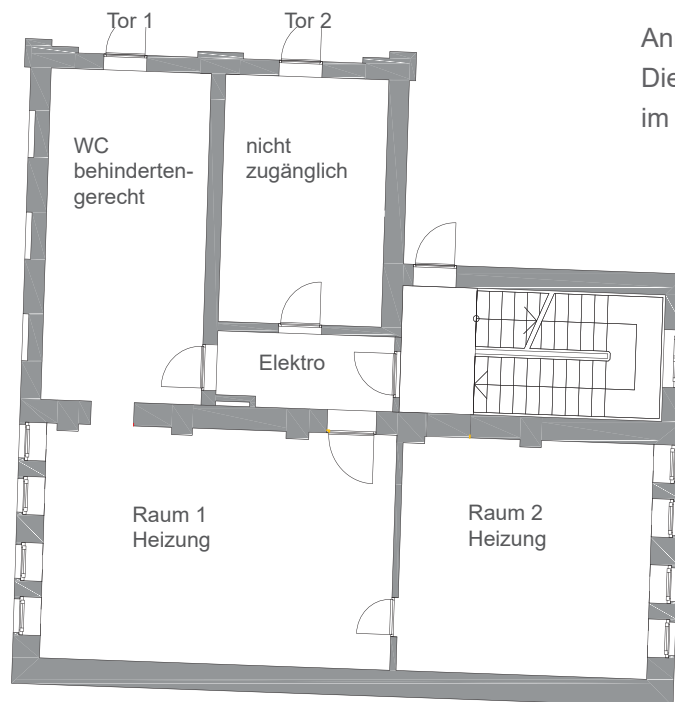
Grundriss Erdgeschoss

Schadbereiche

Gravierende Schäden konnten im Erdgeschoss nicht festgestellt werden.

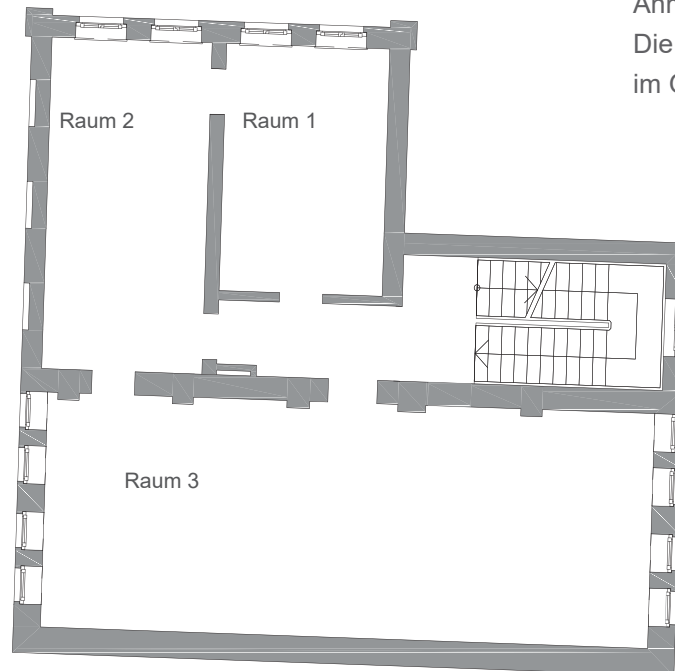
Grundriss Obergeschoss

Schadbereiche

Schäden im Mauerwerk wurden im Zuge des begonnenen Umbaus breits behoben. Mit größeren Instandsetzungsmaßnahmen der noch bestehenden Substanz ist nicht zu rechnen.

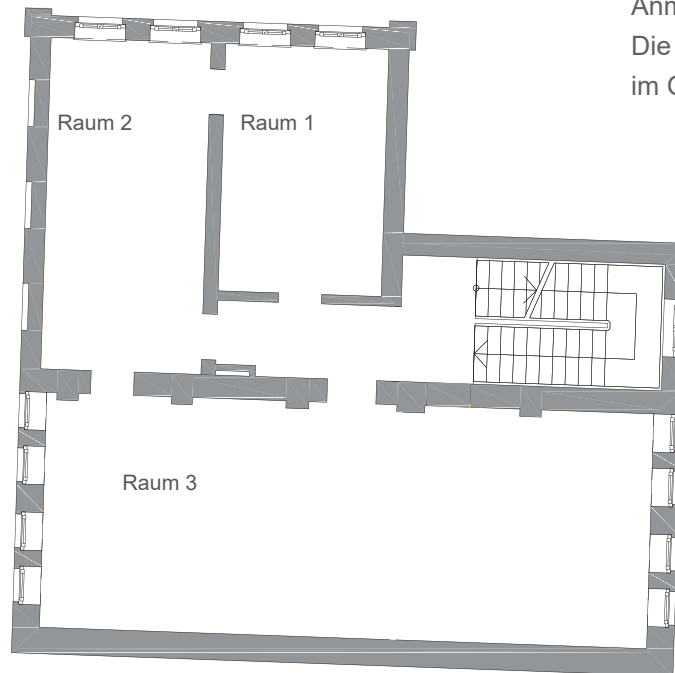
Grundriss Dachgeschoss

Schadbereiche

Die Dachschrägen wurden innenseitig wärmegeklämt. Hier sollte geprüft werden, ob die Dämmung bauphysikalisch funktioniert und fachgerecht ausgeführt wurde, da diese andernfalls zu Schäden im Dachstuhl führen kann.

Gravierende Schäden konnten im Dachgeschoss nicht festgestellt werden.

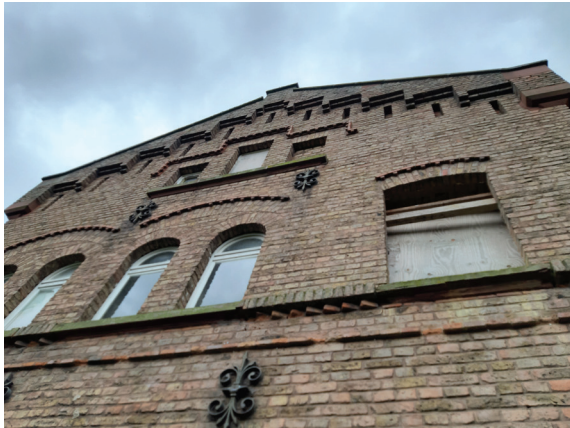
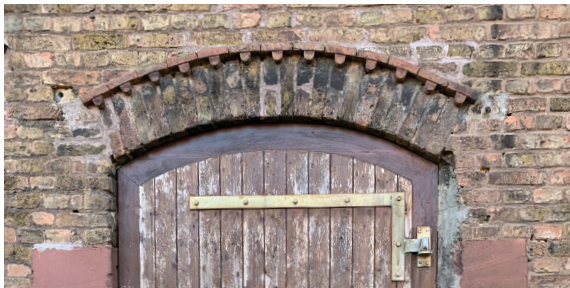
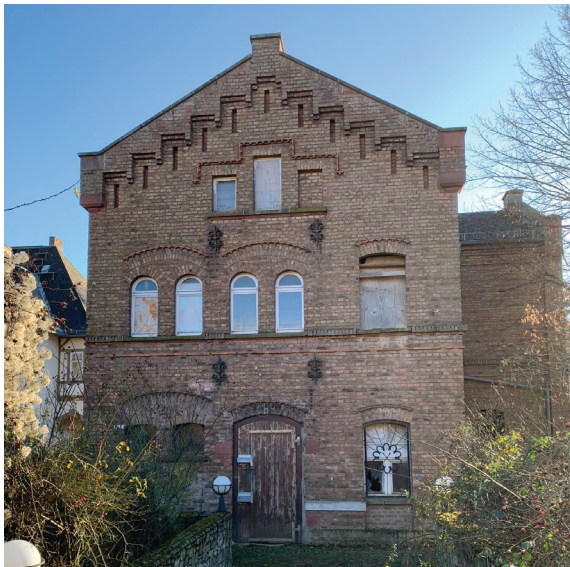
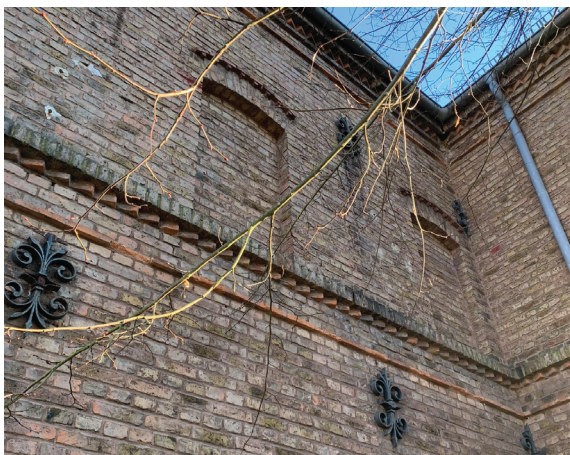
Bauteile und Maßnahmen: Außenwände Ziegel

Das Mauerwerk ist ohne größere Schäden. Die Oberflächen der Ziegel sind teilweise angewittert, ohne dass dies zu ernsthaften Schäden führt.

In Teilbereichen sollten Ziegel oder kleinere Bereiche ausgetauscht werden. Der Sockelbereich ist geschädigt und bedarf größerer Reparaturen.

Die Härte des Fugenmörtels muss passend zum Mauerwerk eingestellt werden um zukünftige Schäden an dem Ziegelmauerwerk zu vermeiden.

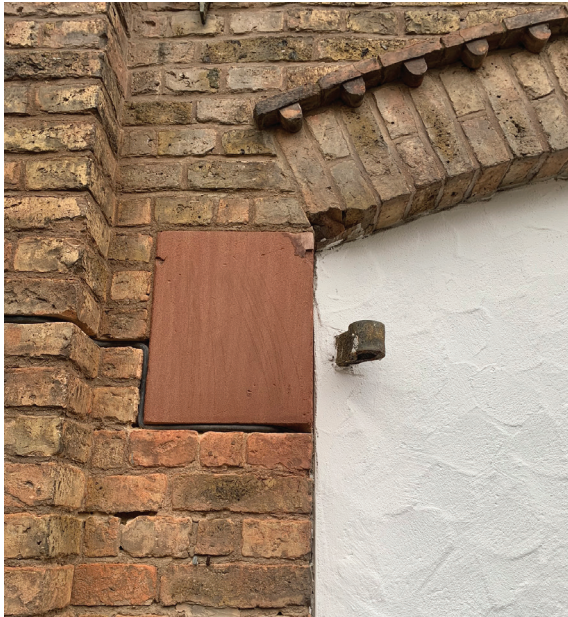
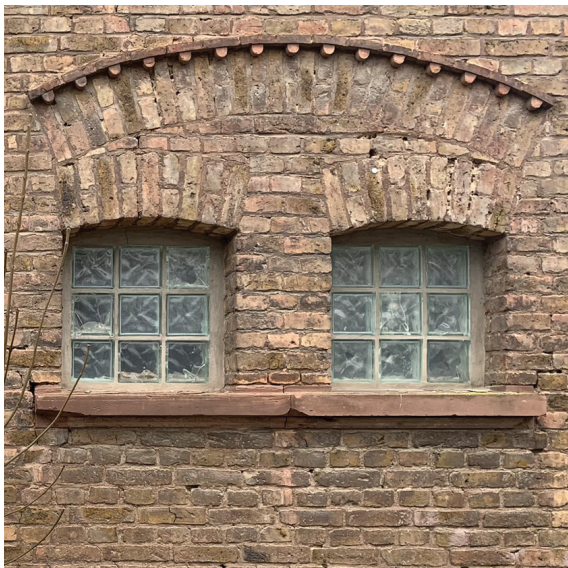
**Bauteile und Maßnahmen:** Außenwände Sandsteinelemente

Die Sandsteinelemente sind teilweise verwittert und sollten in Teilbereichen repariert werden. Dies kann durch Vierungen oder in kleinen Bereichen durch Antragungen erfolgen.

Ein Komplettaustausch scheint nicht notwendig.

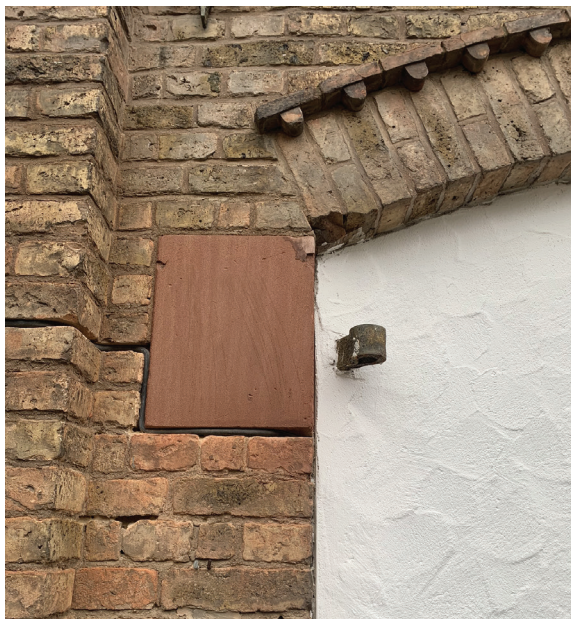
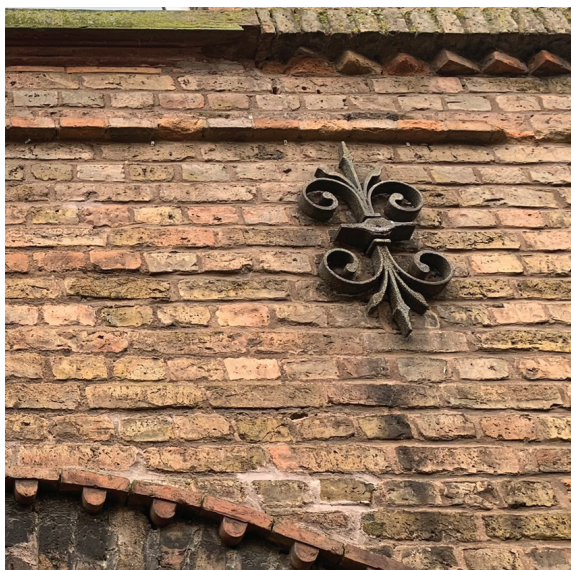
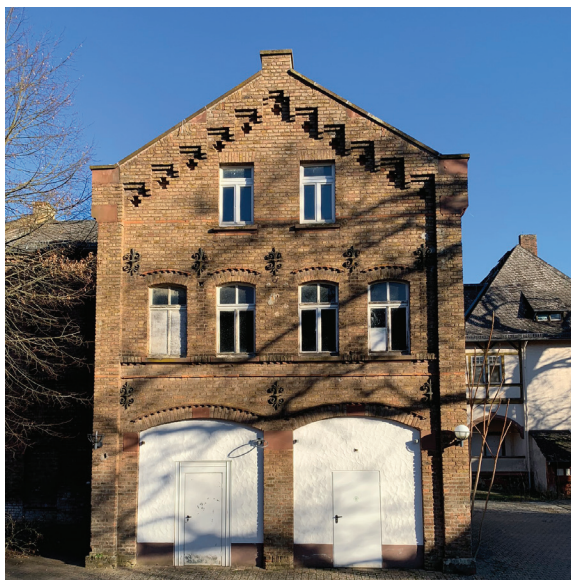
Bauteile und Maßnahmen: Außenwände Metallelemente

Die Metallelemente sind scheinbar in gutem Zustand und sollten vorsichtig entrostet und neu beschichtet werden.

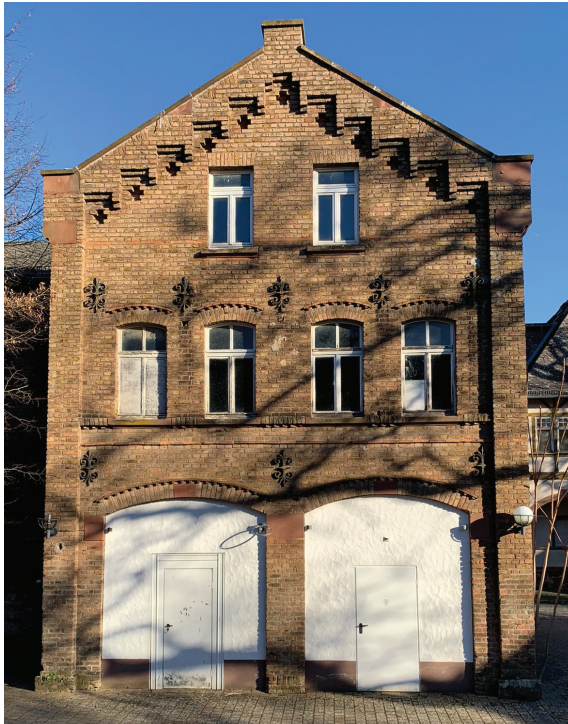
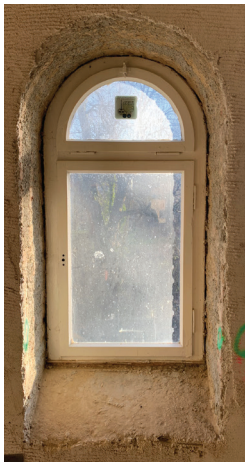
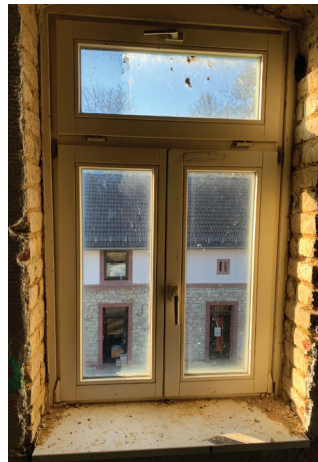
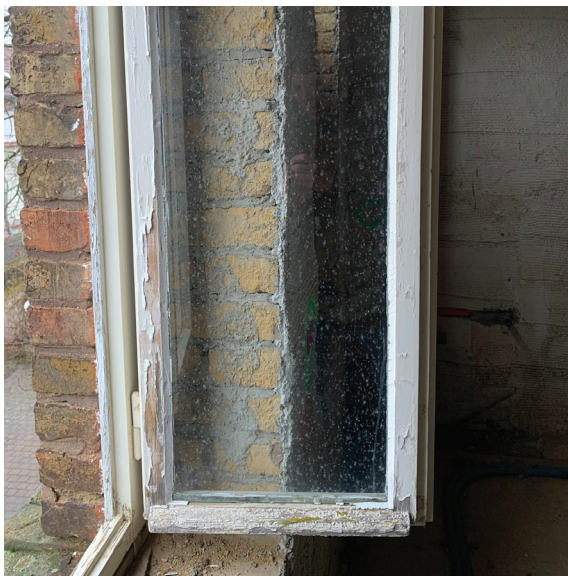
### Bauteile und Maßnahmen: Außenwände Fenster

Die Fenster des Gebäudes stammen aus verschiedenen Umbauphasen. Bauzeitliche Fenster sind nicht vorhanden.

Einzelne Fenster sind geschädigt (Flügel / Glas fehlt).

Der Dämmwert der Fenster muss auf den Dämmwert der Außenwände abgestimmt werden um Feuchtigkeits- und Schimmelprobleme zu vermeiden. Ggf. ist ein Energieberater für Denkmäler hinzuzuziehen.

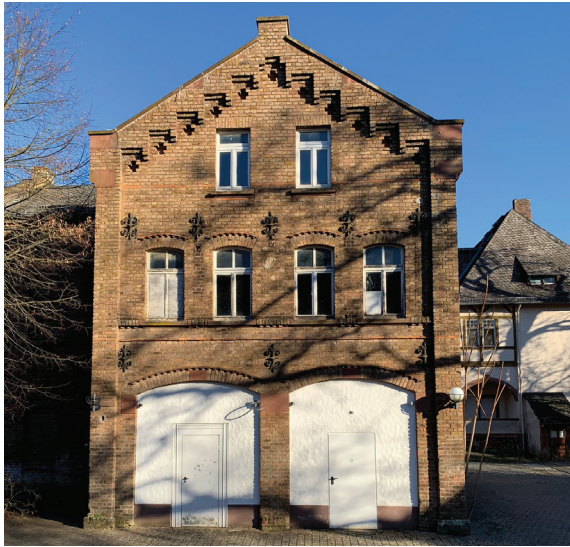
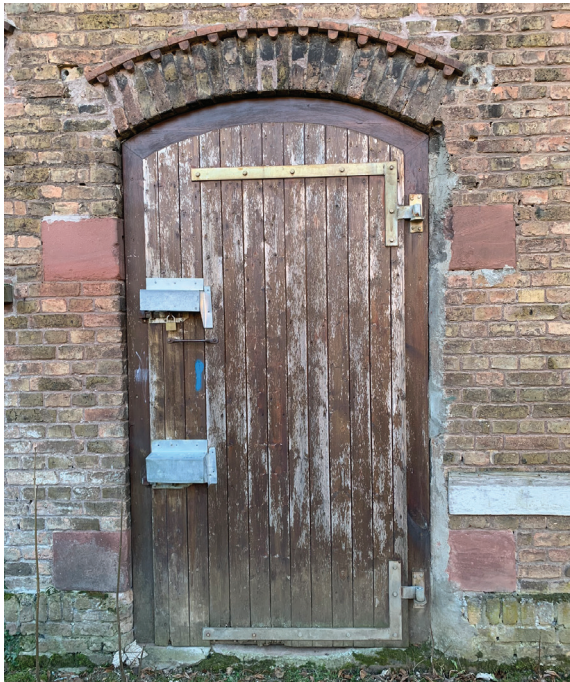
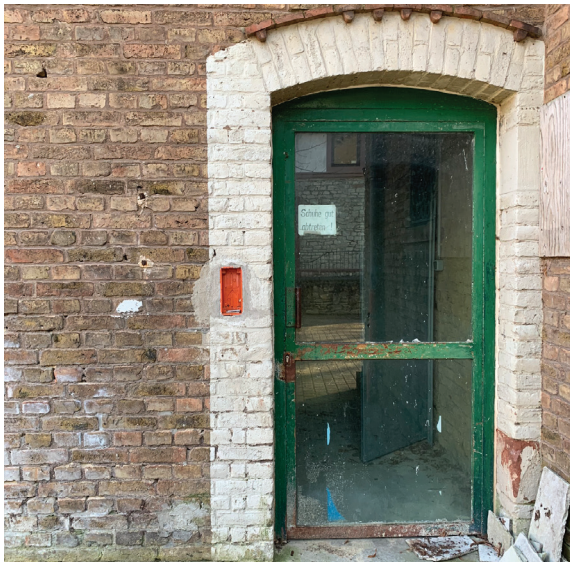
### Bauteile und Maßnahmen: Außenwände Türen

Historische Türen sind an dem Gebäude nicht mehr vorhanden.

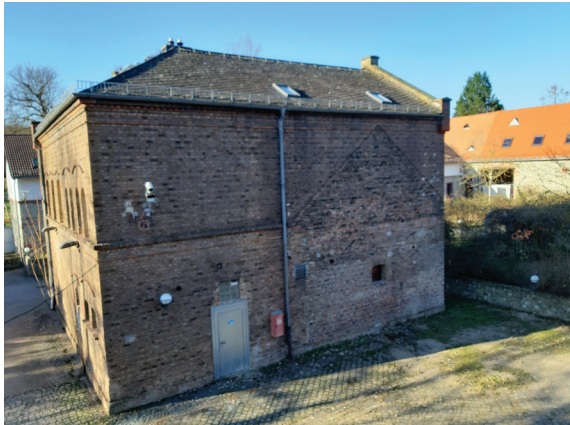
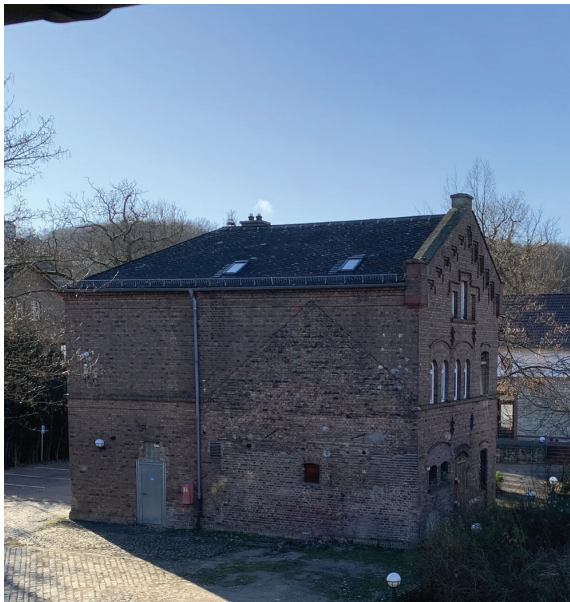
### Bauteile und Maßnahmen: Dachdeckung

Das flach geneigte Dach weist eine einfache Geometrie mit großen Flächen auf. Durchdringungen sind neben dem Schornstein sowie vereinzelt Dachflächenfenster kaum vorhanden.

Bei den Abbrucharbeiten sind, aufgrund des Asbestgehaltes besondere Schutzmaßnahmen sowie Entsorgung der Platten als Sondermüll erforderlich. Der Rückbau sollte nur durch Fachfirmen durchgeführt werden. Es empfiehlt sich eine Überwachung durch einen SiGeKo-Beauftragten.

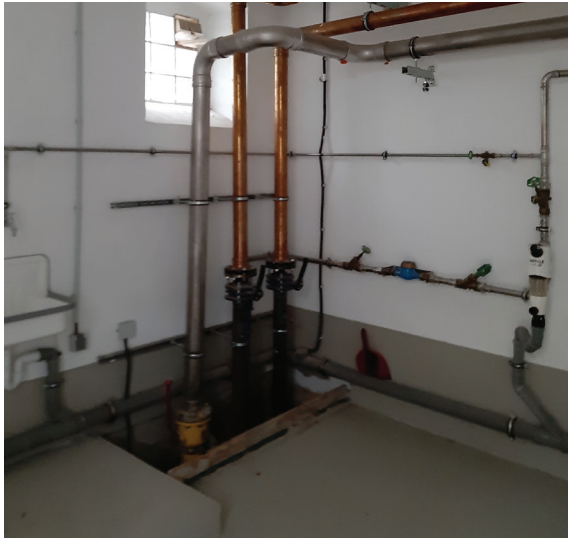
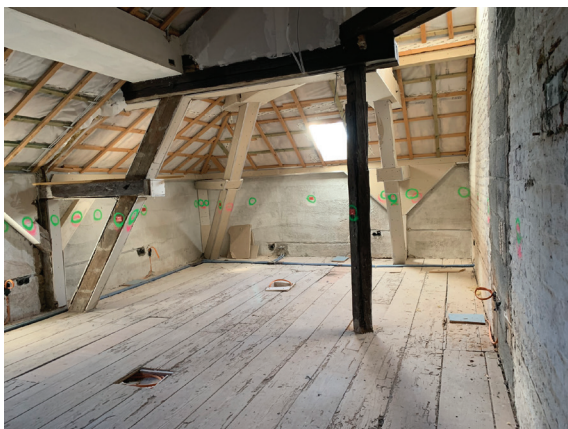
### Bauteile und Maßnahmen: Innenraum - Böden

Historische Bodenbeläge sind augenscheinlich nicht mehr vorhanden.

Im Dachgeschoss befindet sich ein Dielenbelag. Dieser ist geringfügig geschädigt, jedoch - nutzungsabhängig - nicht als Endbelag geeignet.

Die Ausgleichschicht im Obergeschoss kann weiter genutzt und mit einem Endbelag belegt werden. Ggf. könnte hier eine Fußbodenheizung als Trockensystem eingebracht werden.

Im Dachgeschoss wird vermutlich ein Bodenausgleich - analog zum Obergeschoss notwendig. Hierfür sollten die bestehenden Dielen verbleiben und der Ausgleich darauf angebracht werden.

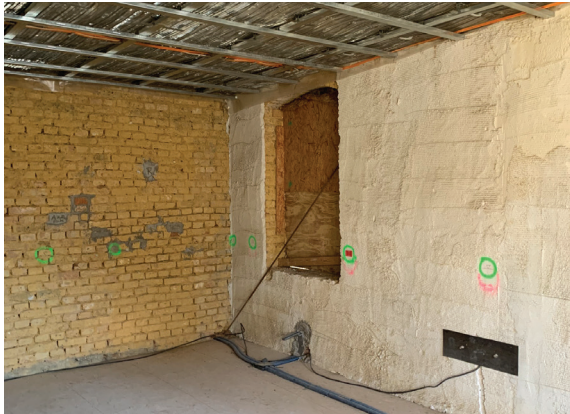
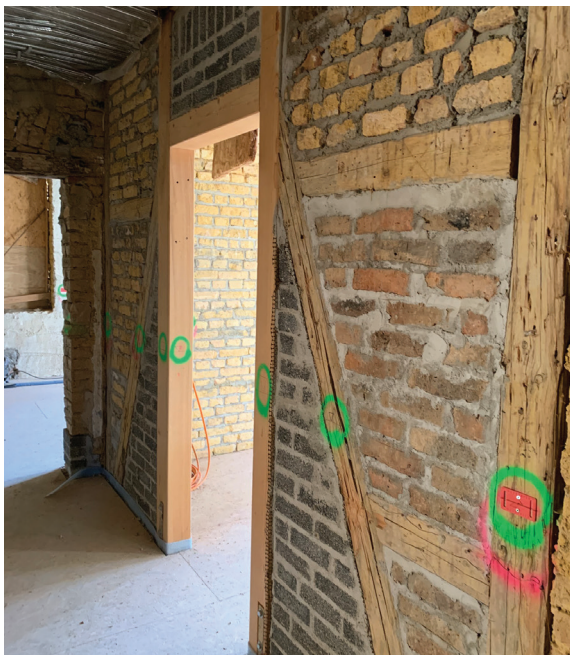
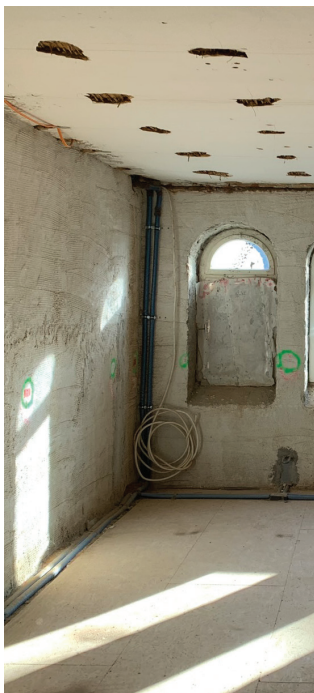
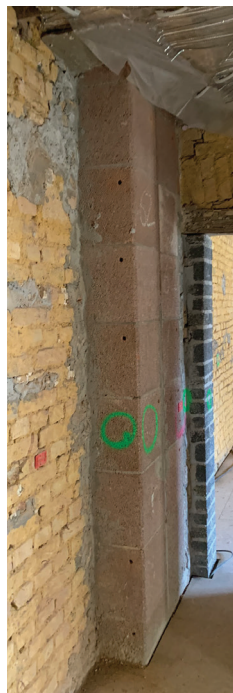
### Bauteile und Maßnahmen: Innenraum - Wände

Im Zuge der begonnenen Sanierung wurden sämtliche Putze entfernt. Die Wände sind aus Ziegel gemauert und in gutem Zustand. Alte Installationen wurden bereits zurückgebaut und notwendige Reparaturen durchgeführt. Einzelne Innenwände im Bereich des Flurs sind als Fachwerkkonstruktion ausgeführt und mit heterogenem Mauerwerk ausgefacht.

Schäden sind nicht vorhanden.

Die Wände sollten neu verputzt werden, wobei der Putz als Kalkputz ausgeführt werden sollte.

Auf Putzschienen und Kantenprofile sollte bei den Verputzarbeiten verzichtet werden um ein, dem historischen Vorbild entsprechend, lebendiges Putzbild zu erzielen.

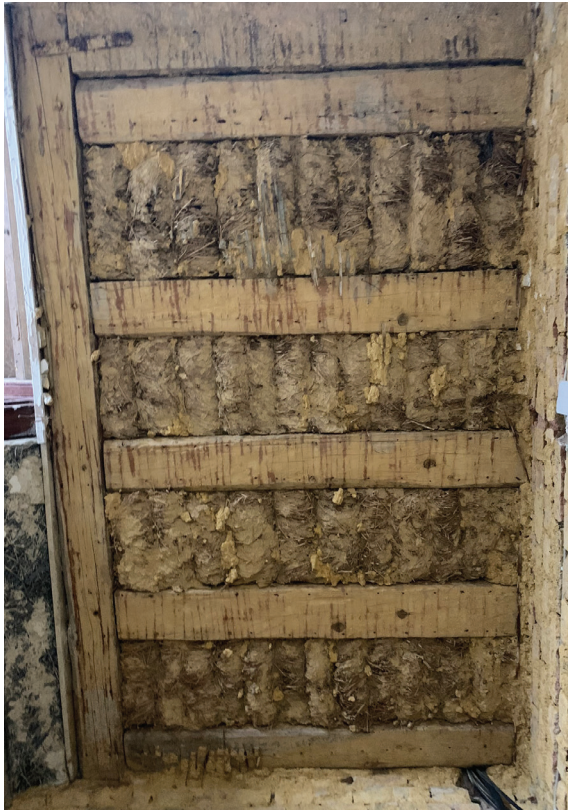
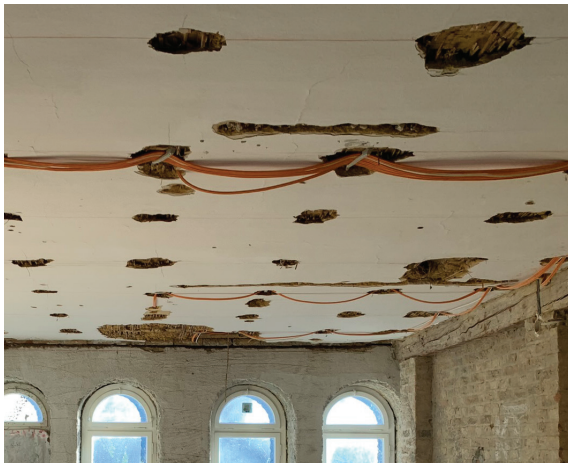
### Bauteile und Maßnahmen: Innenraum - Decken

Die Decken sind als Holzbalkendecken mit Lehmwickelfüllung ausgeführt.

Die Notwendigkeit der bestehenden Abhangdecken sollte überprüft werden. Es wird ein Entfernen der Abhangdecken empfohlen.

Sollte sich darunter tragfähiger Putz befinden, kann dieser repariert und weiter genutzt werden.

Sollte kein Putz vorhanden sein, sollten die Decken mit Kalkputz neu verputzt werden. Als Putzträger sollten Schilfrohmatten verwendet werden.

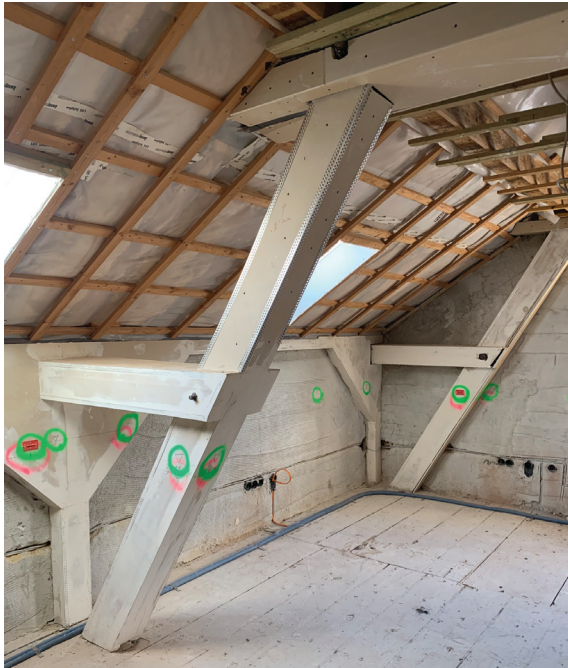
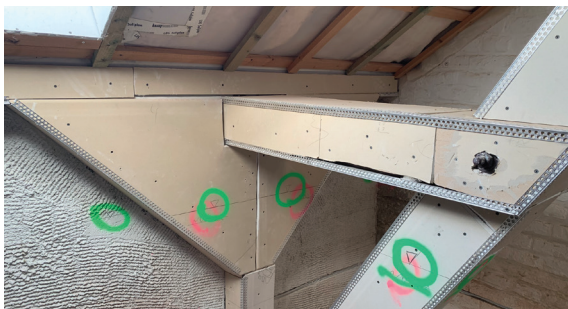
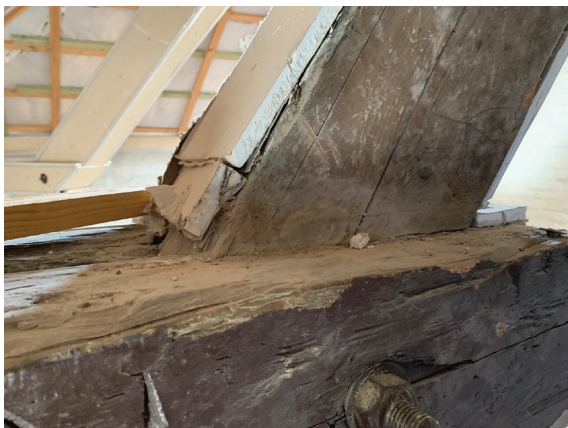
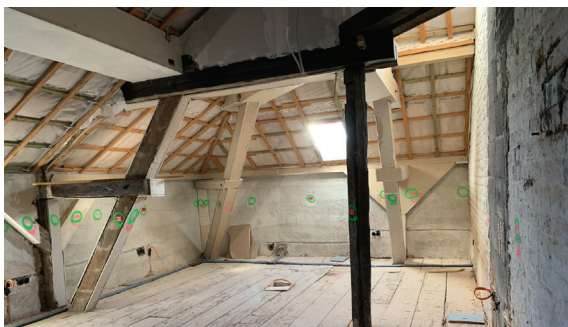
### Bauteile und Maßnahmen: Innenraum - Tragkonstruktion OG und Dachstuhl

Das Dach ist als Pfettendach mit liegendem Stuhl ausgebildet. Die Stuhlsäulen sind durch Zangen mit dem halbhohen Drempel verbunden.

Es sind keine Schäden erkennbar.

Ein Grund für die Verkleidung der Dachstuhlelemente könnte ein Holzschutzmittel auf der Konstruktion sein. Ggf. soll mit der Verkleidung ein Ausdünsten gesundheits-schädlicher Stoffe in den Innenraum verhindert werden.

Mit einem Schadstoffsachverständigen sollte die Konstruktion auf gesundheits-schädliche Holzschutzmittel untersucht und ggf. die Wirksamkeit der Verkleidung geprüft werden.

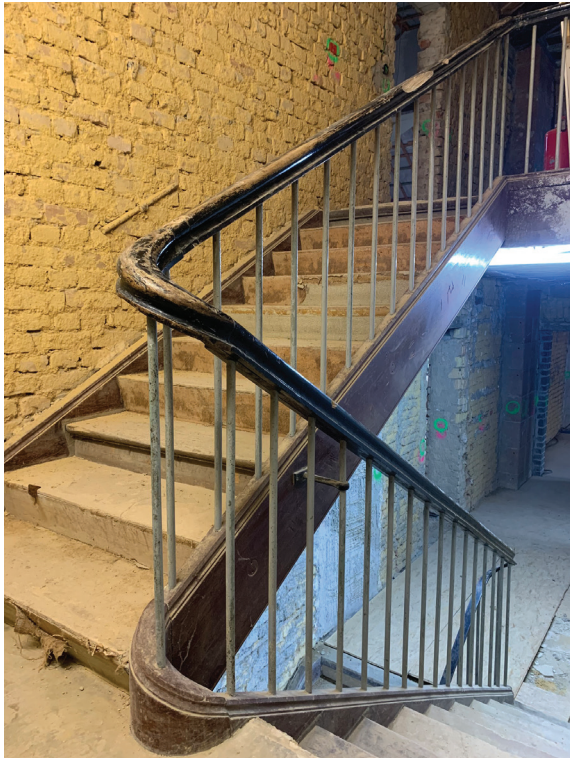
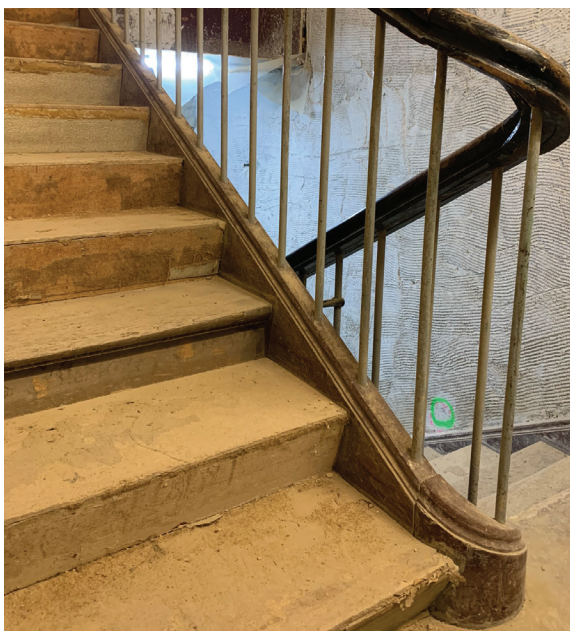
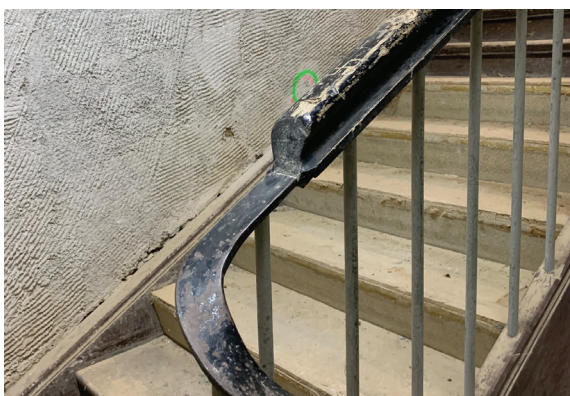
### Bauteile und Maßnahmen: Innenraum - Treppen

Die Treppe befindet sich in einem Treppenhaus auf der westlichen Seite des Nordflügels.

Die Verbindungen sowie der Sitz des Geländers sollten durch einen Schreinerbetrieb überprüft werden. Geschädigte, ausgebrochene Stufen sollten repariert werden.

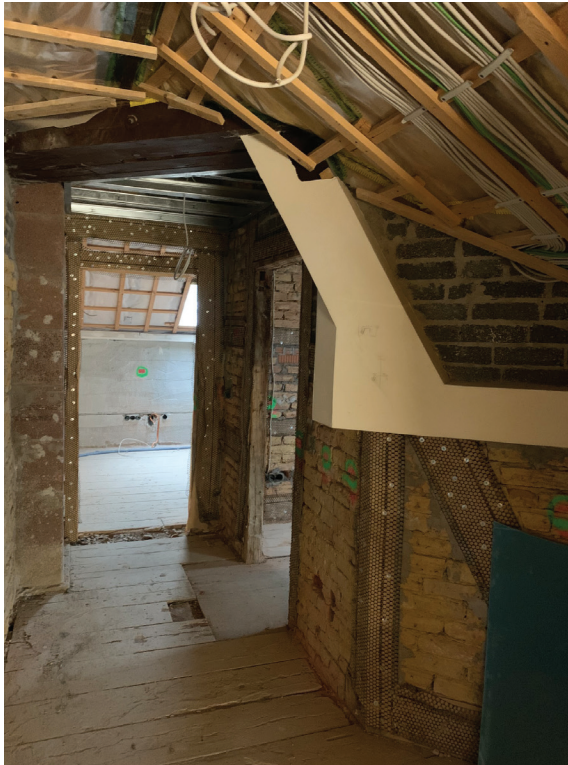
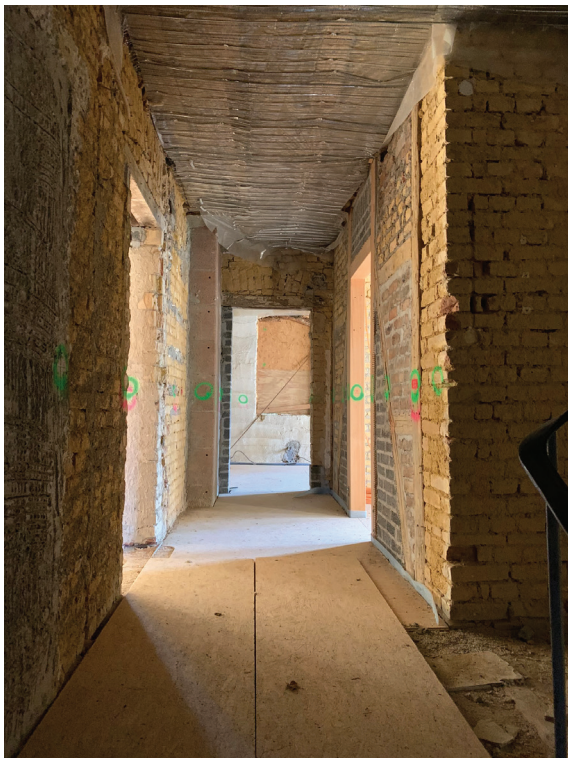
### Bauteile und Maßnahmen: Innenraum - Türen

In dem Gebäude sind keine historischen Innentüren mehr vorhanden.

Es kann auch in Betracht gezogen werden, schlichte Holz- / Stahl- oder Glastüren einzusetzen, die klar als neue Zutat erkennbar sind.

Für die neuen Türen sollte ein Konzept für das gesamte Gebäude entwickelt und mit den Denkmalbehörden abgestimmt werden.

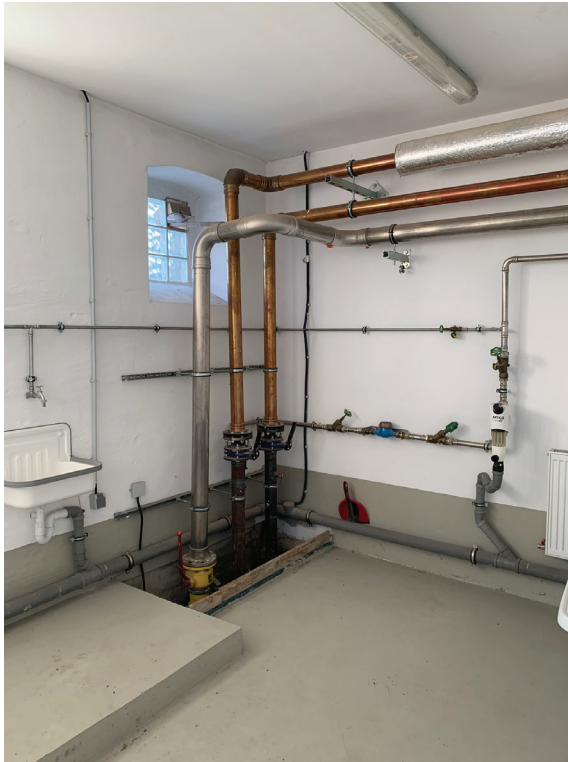
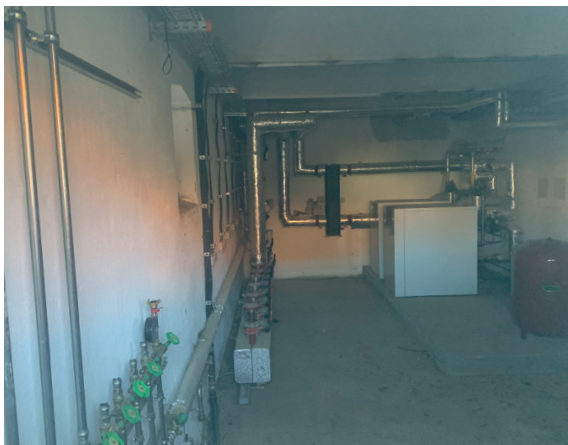
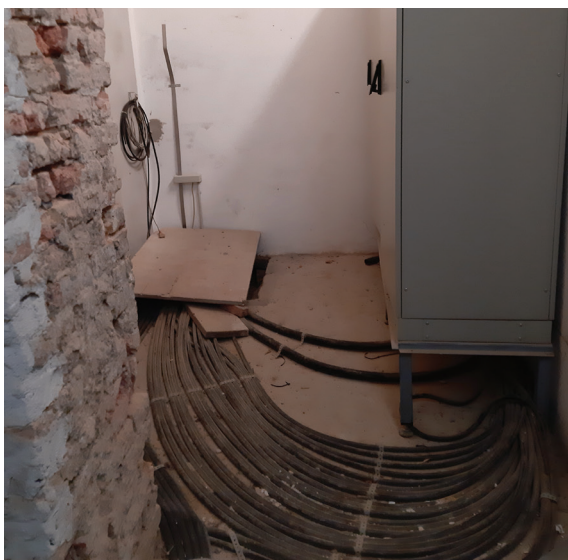
### Bauteile und Maßnahmen: Innenraum - Technik

Offensichtlich wurde das Erdgeschoss des Gebäudes als Technikzentrale für das gesamte Areal geplant.

Die Technik konnte nicht genauer in Augenschein genommen werden, wirkt jedoch sinnvoll angelegt und stellt eine gute Grundlage für die neuen Nutzungen dar.

Die Technik sollte von einem Heizungsinstallationsbetrieb sowie einem Elektrofachbetrieb analysiert und geprüft werden. Ggf. kann herausgefunden werden, welche Betriebe die Anlage installiert haben.

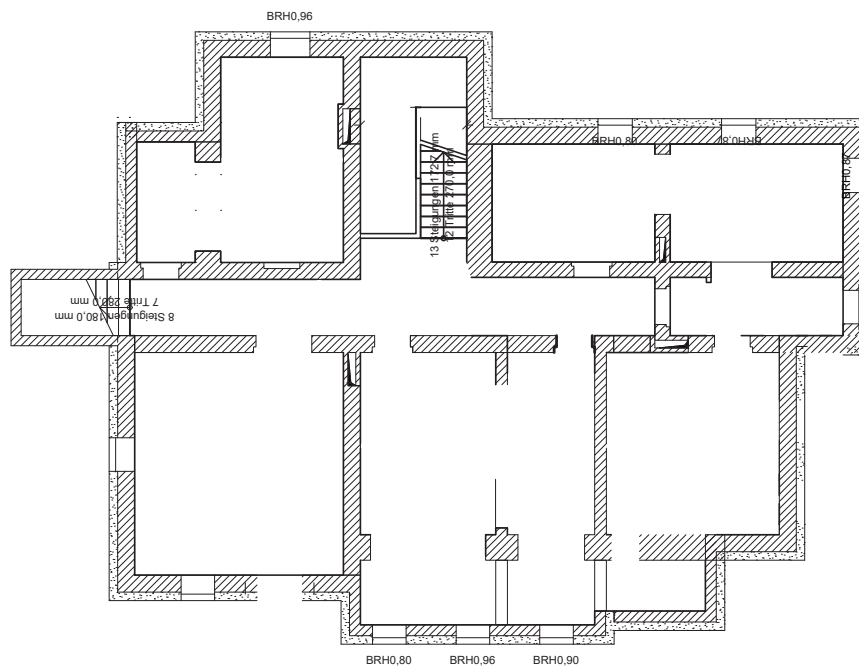
Grundriss Kellergeschoss

Das Kellergeschoss der Villa weist einen verwinkelten Zuschnitt auf. Erschlossen wird dies über eine innenliegende Treppe im Treppenhaus sowie einen separaten Zugang auf der Ostseite. Im Süden liegt es zu einem großen Teil frei und wird durch Fenster belichtet.

Das Kellergeschoss ist in Backstein gemauert. Die Kellerdecke wurde als Kappendecke ausgeführt, jedoch wurden die Zwischenräume zwischen den Stahlträgern mit Ortbeton betoniert.

Auf der Südseite scheint der Kellerboden trocken, auf der Nordseite feucht zu sein.

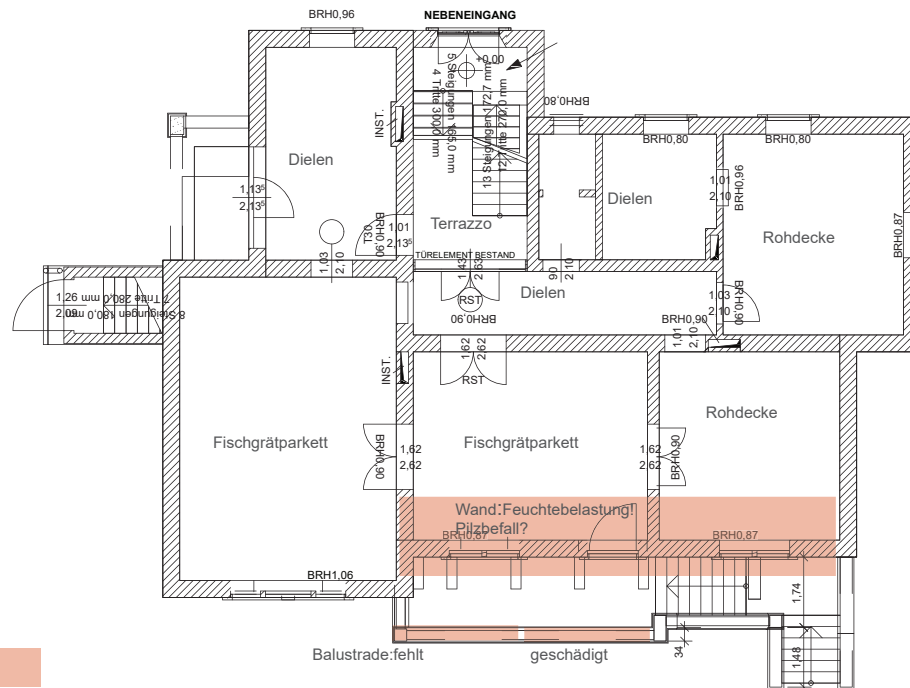
Grundriss Erdgeschoss

Schadbereiche

An der Südwand zur Terrasse liegen erhebliche Feuchteschäden vor. Vermutlich wird die Terrasse nicht ausreichend entwässert. In diesem Bereich sollten Untersuchungen auf Pilzbefall durchgeführt werden. Ggf. wurde aus diesem Grund auch der Bodenbelag in den angrenzenden Räumen entfernt. Nachträgliche Installationen wurden bereits vollständig zurückgebaut.

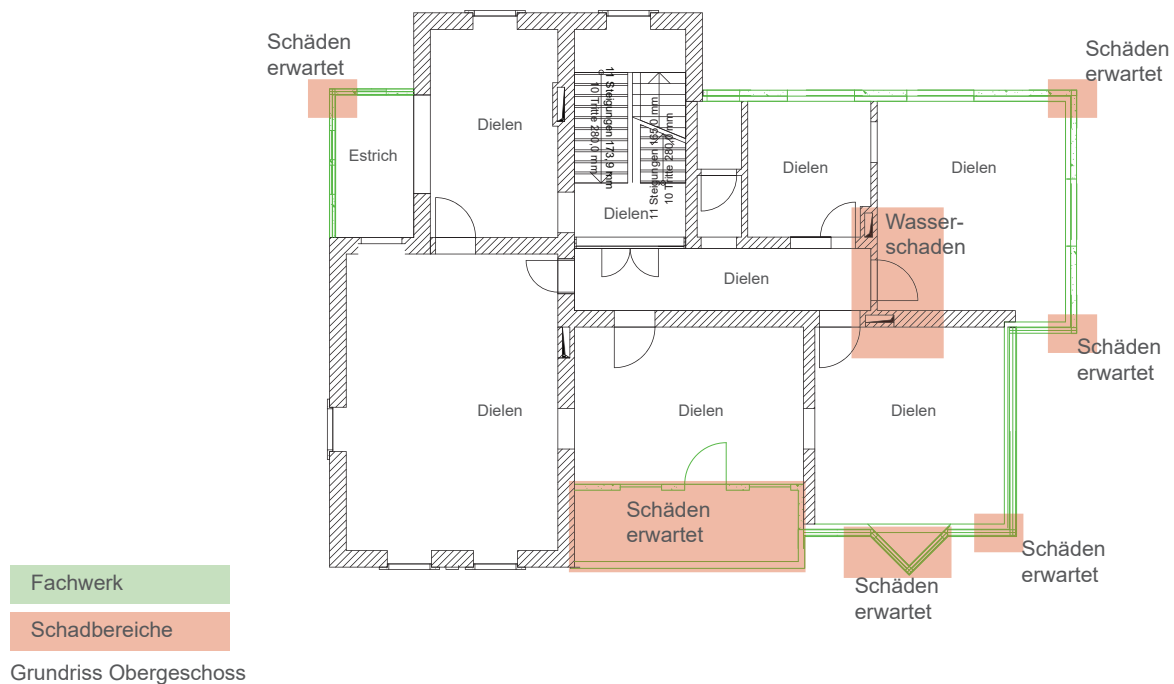
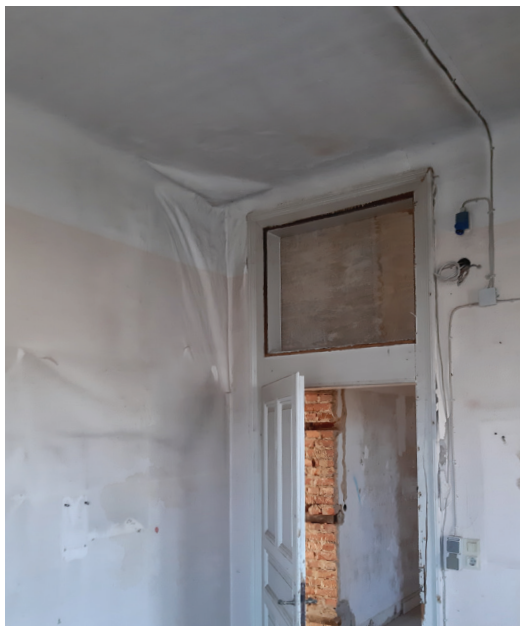
Insbesondere im nordöstlichen Raum ist ein Wasserschaden erkennbar. Der Schaden befindet sich in der Nähe eines Kamins, in den oberen Geschossen sind dort deutlicher Schäden erkennbar.

Das sollte, insbesondere in den exponierten Außenecken sowie dem Erker und den Loggien, auf Schäden untersucht werden. Hier sind Schädigungen durch auftreffendes Regenwasser zu erwarten.

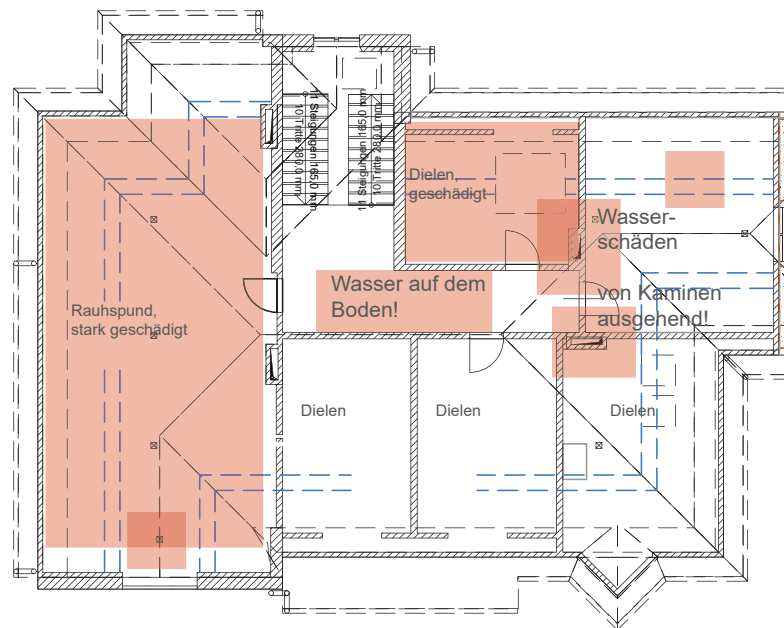
Grundriss Dachgeschoss

Es existieren jedoch zahlreiche kleinere Einregenstellen sowie starke Durchfeuchtungen im Bereich der Kamine. Dies ist vermutlich auf geschädigte Abdichtungen der Dachdurchdringung zurückzuführen. Die Wände, sowie Boden und Deckenflächen um die Kamine weisen starke Durchfeuchtung auf. Hier ist mit Schäden zu rechnen. Die Böden sind in mehreren Bereichen stark geschädigt. Dies könnte auf Durchfeuchtung oder Feuchteintrag durch Tierausscheidungen (Taubenkot) zurückzuführen sein.

Bei der Planung sollte gut abgewogen werden, ob das Dachgeschoss ausgebaut und genutzt wird. Durch die kleinen Fenster fehlen ausreichende Rettungswege. Eine Nutzung des Dachgeschosses erhöht die Gebäudeklasse und damit die Brandschutzanforderungen des gesamten Gebäudes deutlich, welche die Baukosten unverhältnismäßig erhöhen und die Denkmalsubstanz schädigen können.

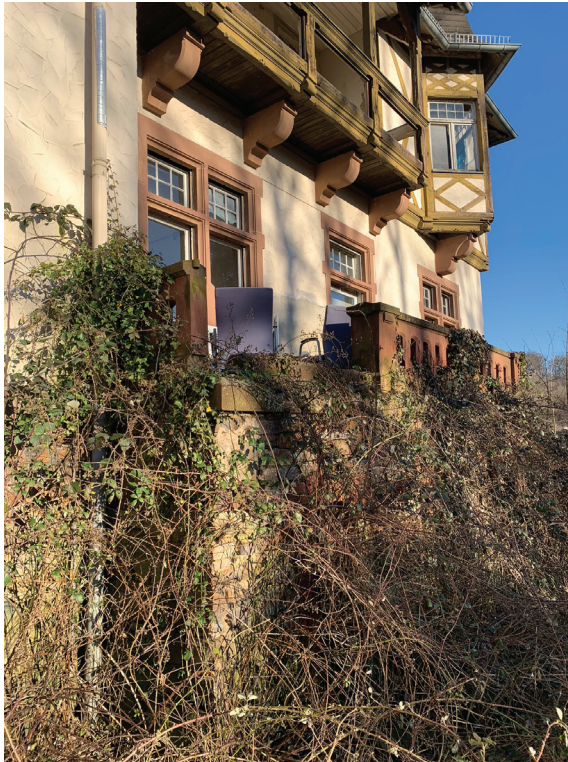
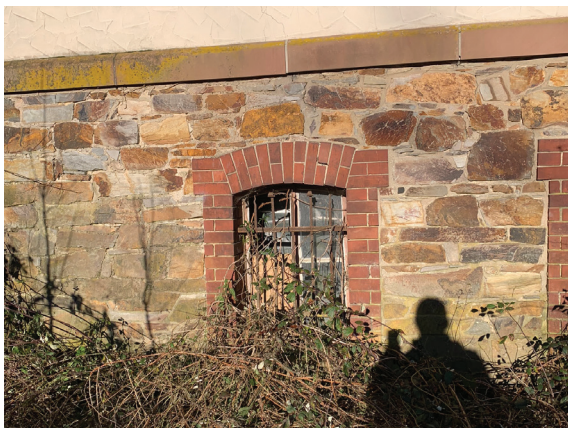
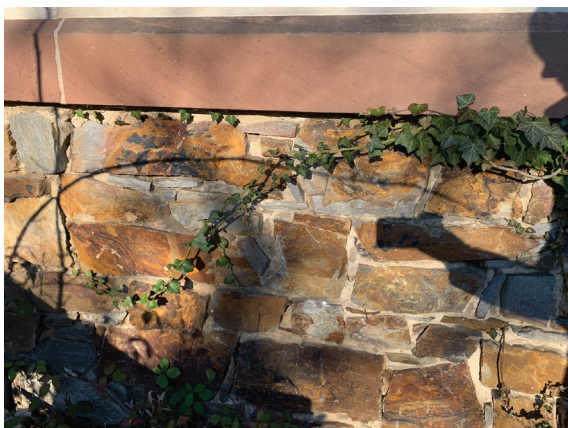
Der Sockel scheint in gutem Zustand, es wirkt als sei er bereits teilweise überarbeitet worden.

Die eingewachsenen Bereiche sollten von dem Bewuchs befreit werden. In Teilbereichen ist mit kleineren Reparaturen zu rechnen. West- und Südfassade müssen in Teilbereichen neu verfugt werden.

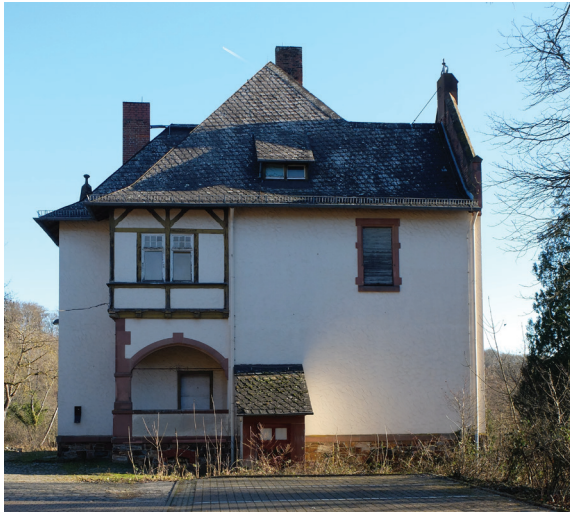
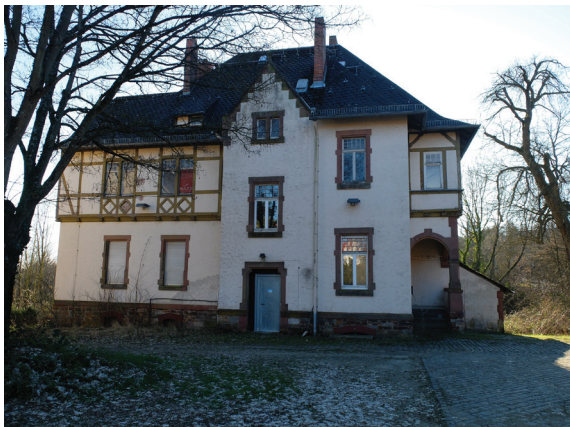
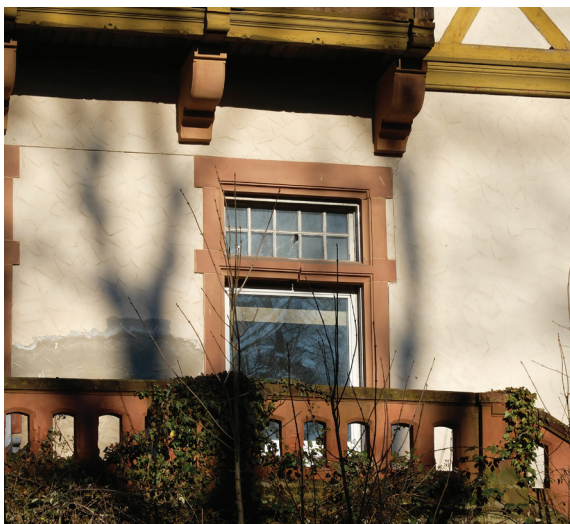
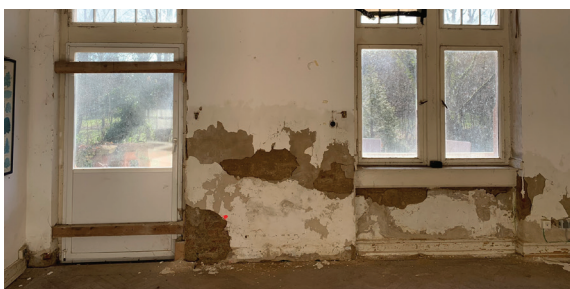
Der Putz scheint in gutem Zustand und rissfrei zu sein. Vermutlich wurde er bereits nachgearbeitet.

Lediglich an der Südseite ist der Putz im Bereich der Terrasse geschädigt und fällt ab. Hier ist auch das Mauerwerk bis zur Innenseite stark feuchtebelastet und geschädigt.

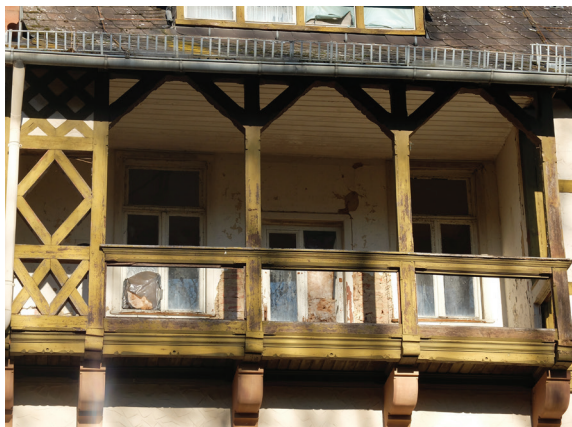
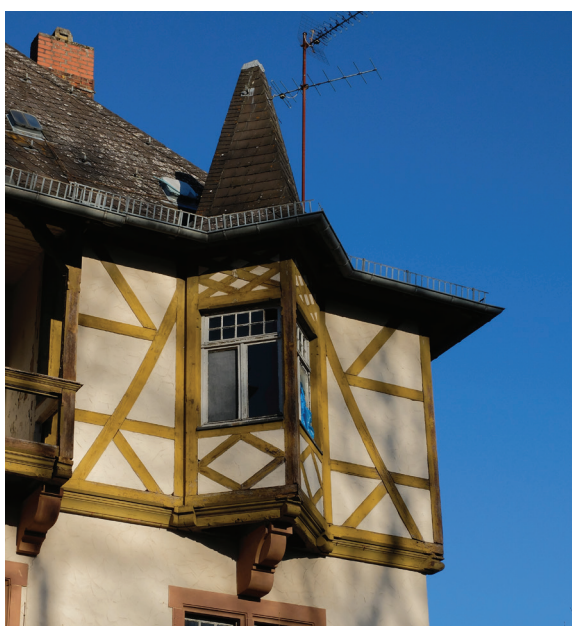
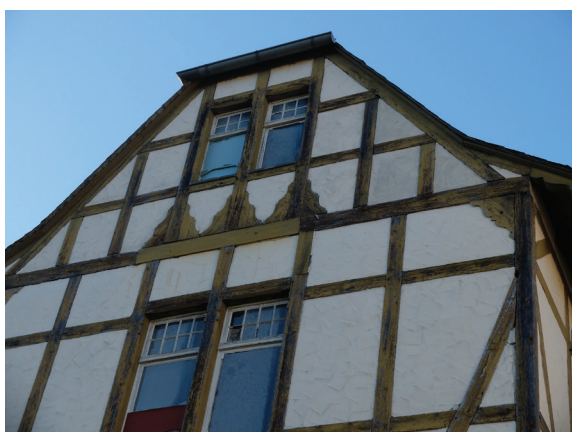
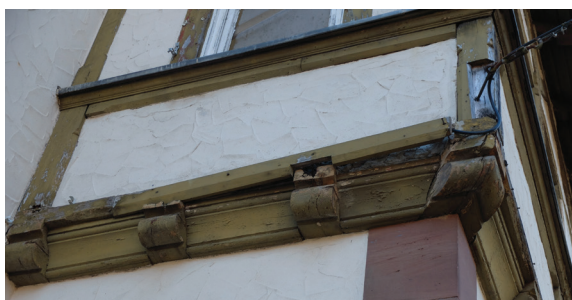
Im Bereich der Loggia der Südseite fehlen die Füllungen der Balustrade. Hier sind Nuten erkennbar, in die vermutlich Füllbretter gesteckt werden können. Durch die Nuten sammelt sich in diesem Bereich Regenwasser, was zu Schäden führt.

Weiter sind an exponierten Stellen, wie den Außenecken und dem Erker, in dem Bereich, in dem Ständer auf die Schwelle bzw. Blendbretter treffen mit Schäden zu rechnen.

Fachwerkschäden können grundsätzlich gut repariert werden, da geschädigte Bereiche herausgeschnitten oder entnommen und ersetzt werden können. Die Gefache sind dann wieder mit Ziegel auszumauern und zu verputzen.

Für die Instandsetzung des Fachwerks sollten nur Fachbetriebe zum Einsatz kommen um Schäden durch falsche Ausführung zu vermeiden.

Die Fachwerkbalken sollten mit Leinölfarbe gestrichen werden. Hier ist jedoch im Vorfeld zu prüfen, mit welchem Farbsystem die Balken derzeit gestrichen sind. Sollte ein anderes Farbsystem verwendet worden sein, ist ein Konzept für den Umgang damit zu entwickeln um weitere Schäden zu vermeiden.

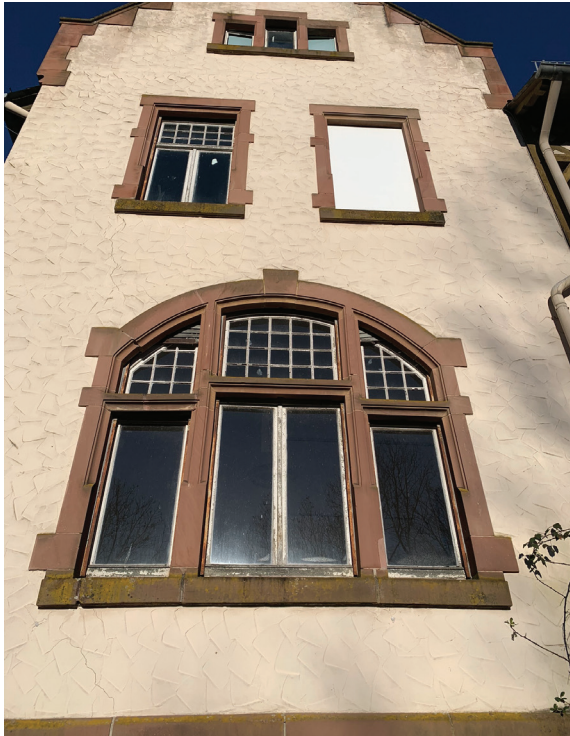
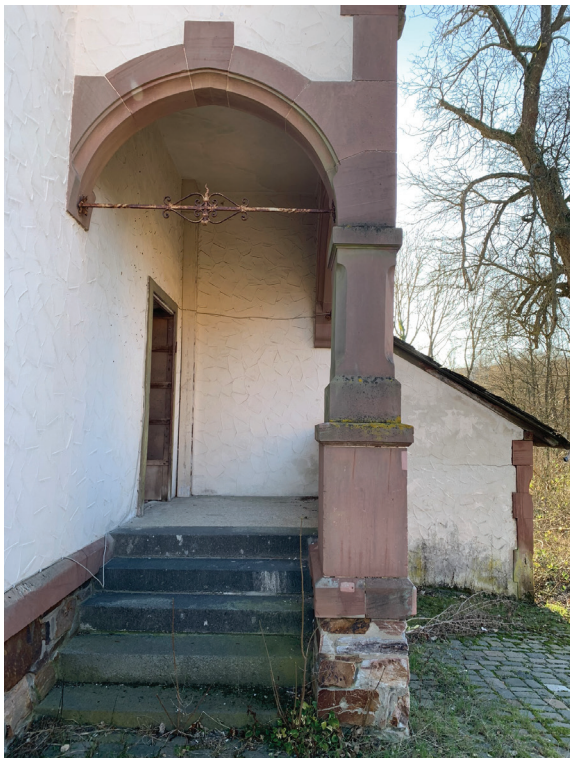
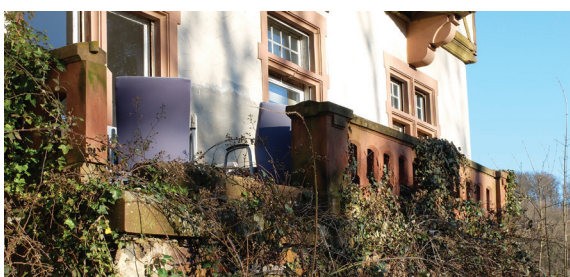
Die Sandsteinelemente weisen oberflächlich nahezu keine Schäden auf. Es ist davon auszugehen, dass diese in der Vergangenheit bereits durchrepariert wurden.

Des Weiteren ist im Bereich der Terrasse ein Fenstersturz gebrochen.

Es wird empfohlen, die Sandsteinelemente vorsichtig von Verschmutzungen und Algen / Moosbewuchs zu reinigen. Ein Anstrich sollte nicht aufgebracht werden.
