## Hofgut Klarenthal

Gutachten zur denkmalgerechten  
Sanierung Hofgut Klarenthal in  
Vorbereitung der Grundstücks-  
vergabe im Konzeptverfahren

Stand: 06.06.2024

Hofgut Klarenthal

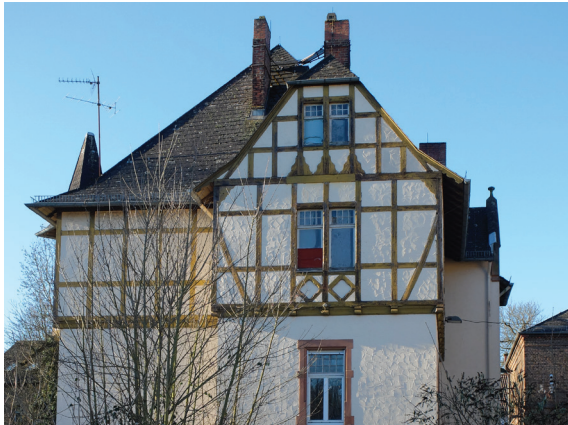
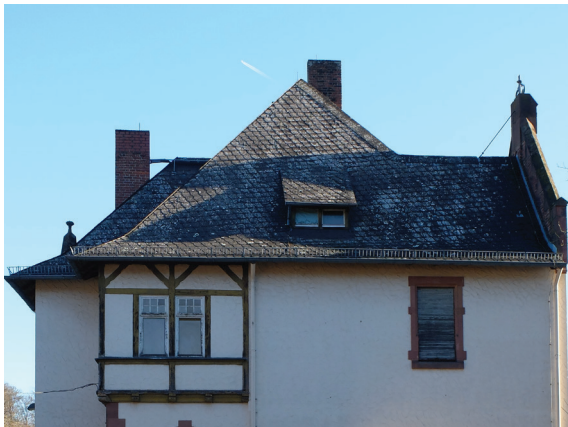
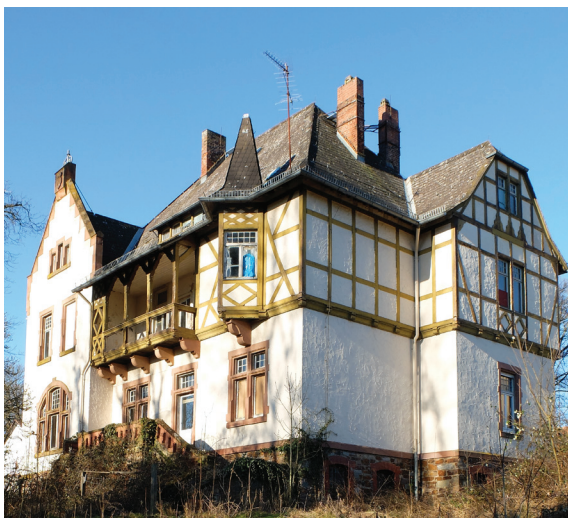
Die Dachdeckung ist an mehreren Stellen undicht, die Anschlüsse an aufgehenden Bauteilen (z.B. Kamine) sind schadhaft. Die Dachfläche ist mit Flechten und Moosen bewachsen.

Bei den Abbrucharbeiten sind, aufgrund des Asbestgehaltes besondere Schutzmaßnahmen sowie Entsorgung der Platten als Sondermüll erforderlich. Der Rückbau sollte nur durch Fachfirmen durchgeführt werden. Es empfiehlt sich eine Überwachung durch einen SiGeKo-Beauftragten.

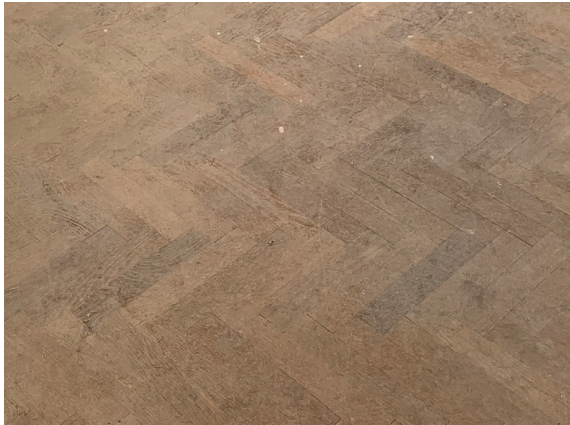
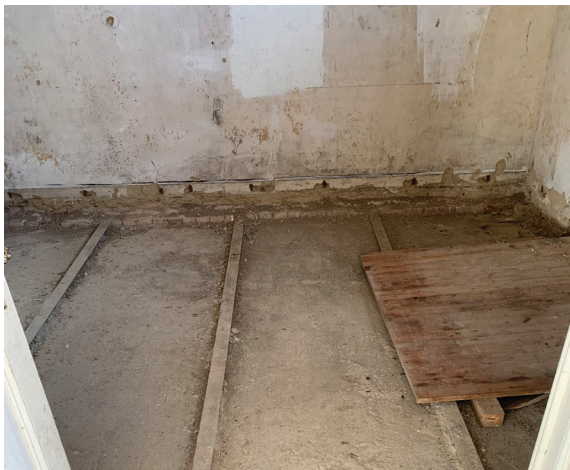
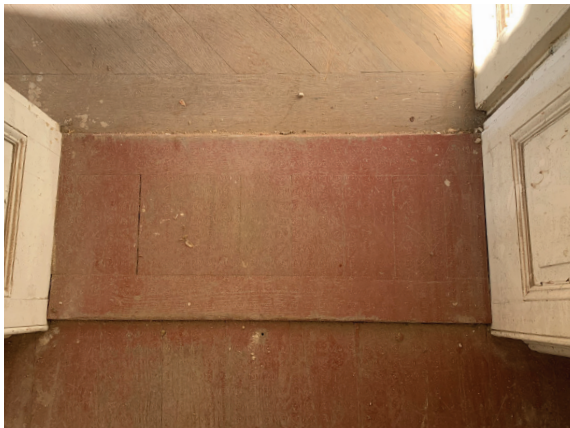
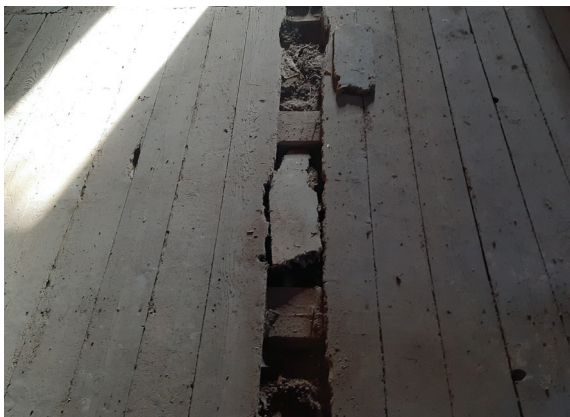
### Bauteile und Maßnahmen: Innenraum - Böden

Alle nachträglichen Bodenaufbauten wurden bereits zurückgebaut. Sichtbar ist in allen Geschossen die bauzeitliche Schicht.

Im Erdgeschoss wurde ein Teil der Beläge entfernt, im Bereich der Terrasse sollte vor einem Aufarbeiten des Parkettbodens überprüft werden, ob ein Befall mit Holzschädigenden Pilzen vorliegt.

Dies ist aufgrund der hohen Feuchtebelastung nicht unwahrscheinlich und könnte der Grund für die bereits entfernten Bodenbeläge sein.

Im Dachgeschoss befindet sich eine Rauspundschalung, die nicht als Endbelag vorgesehen ist. Dieser ist durch Feuchtigkeit und ggf. Tierausscheidungen stark geschädigt. Hier ist mit einem Austausch von ca. 50% zu rechnen.

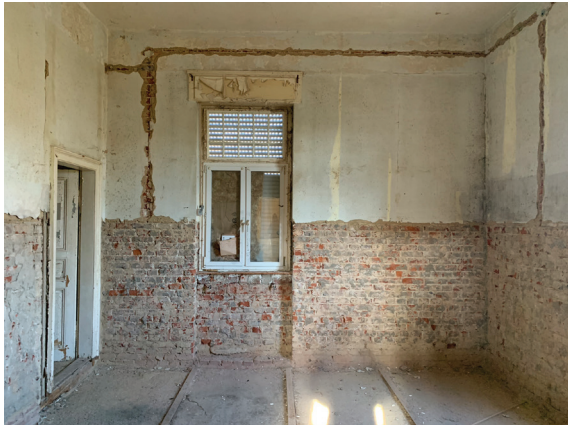
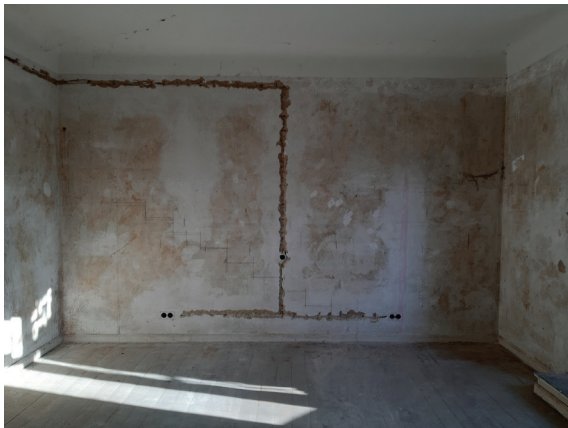
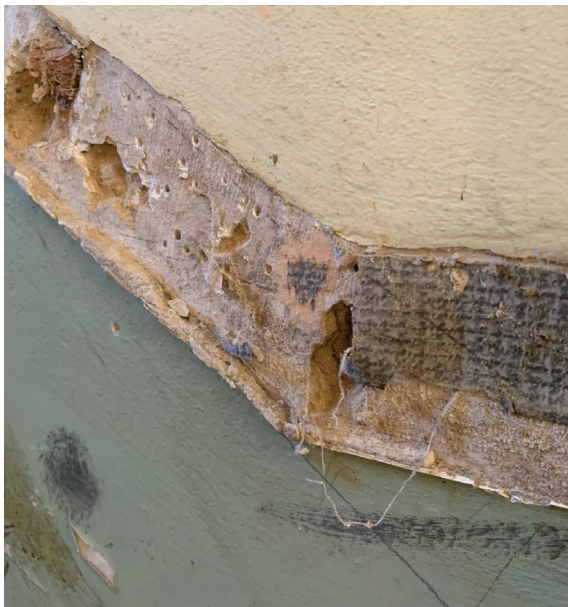
### Bauteile und Maßnahmen: Innenraum - Wände

Die Wände der Innenräume sind mit Kalkputz verputzt. Alte Tapeten und Installationen wurden bereits vollständig entfernt.

In Teilen wurden auch geschädigte Putzbereiche entfernt. Das Ziegelmauerwerk der Wände scheint weitestgehend intakt.

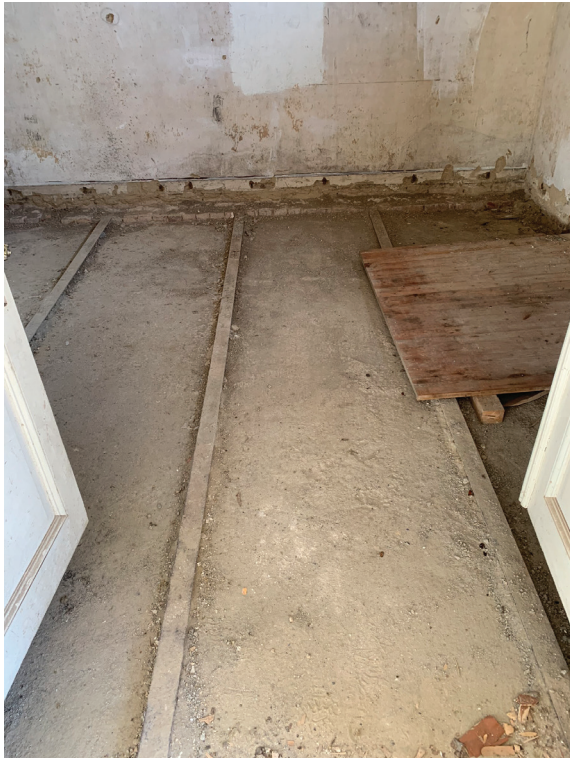
**Bauteile und Maßnahmen:** Innenraum - Decke über KG

Die Decke über dem Kellergeschoss ist als Kappendecke ausgeführt, wobei die Zwischenräume zwischen den Stahlträgern mit Ortbeton gefüllt wurden.

Die Unterseiten der Flansche der Stahlträger sind angerostet, wirken jedoch noch tragfähig.

Der Beton weist keine sichtbaren Risse auf.

Dies kann durch ein Entfernen der Rostschicht und einen anschließenden Anstrich mit Brandschutzfarbe erfolgen.

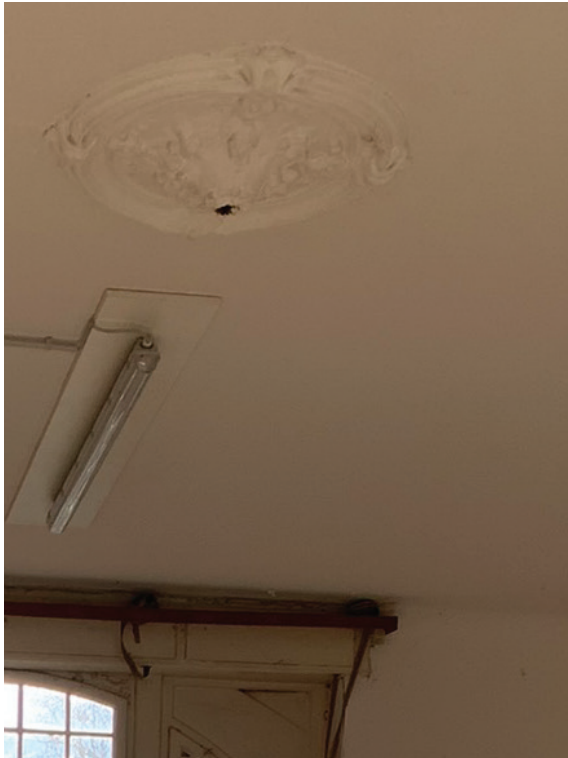
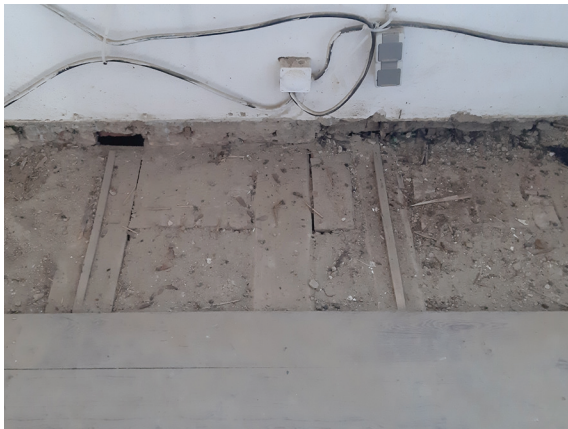
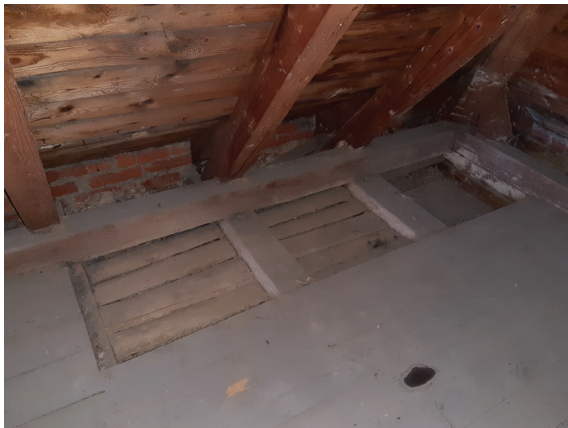
### Bauteile und Maßnahmen: Innenraum - Decken

Die Decken oberhalb des Erdgeschosses sind als Holzbalkendecken ausgeführt. Zwischen den Balken befinden sich Einschübe mit einer Lehmfüllung. Auf den Decken ist die Dielung ohne Unterkonstruktion verlegt.

Im Bereich um die Kamine erfolgte durch Undichtigkeit des Dachs ein großer Feuchteintrag. In diesen Bereichen sowie an den sonstigen Einregentellen sollten die Bodenbeläge aufgenommen und die Deckenbalken geprüft werden. In diesen Bereichen ist mit Schäden zu rechnen.

Die oftmals geschädigten Balkenköpfe scheinen intakt zu sein.

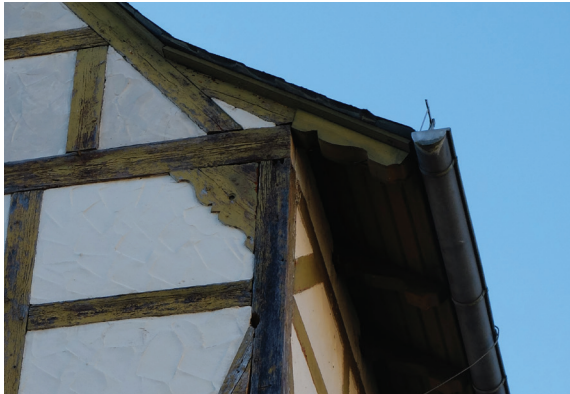
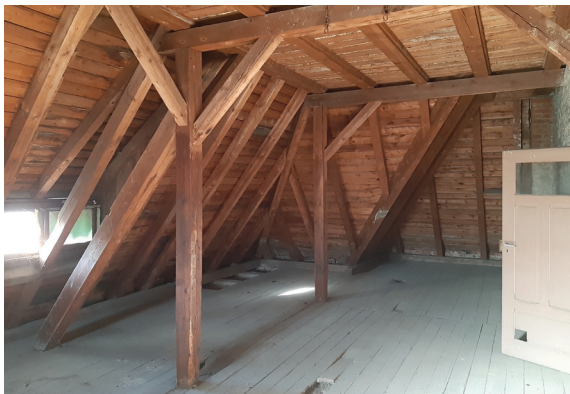
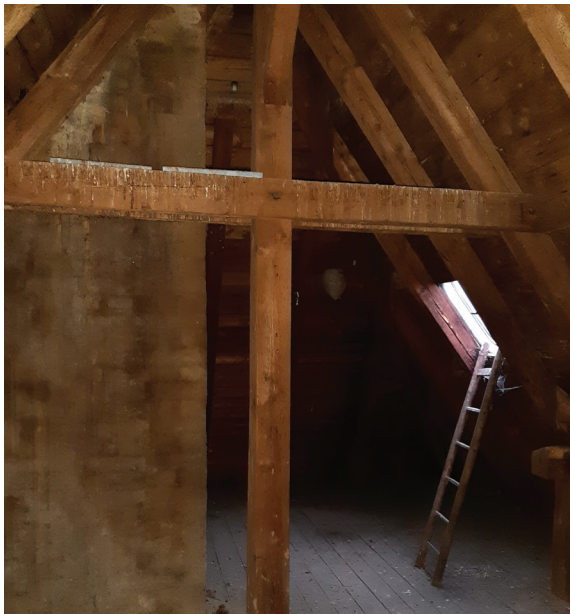
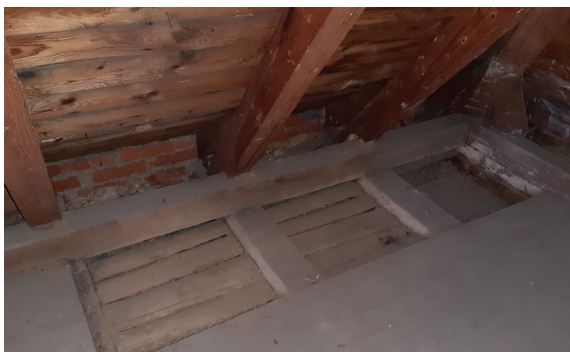
### Bauteile und Maßnahmen: Innenraum - Tragkonstruktion OG und Dachstuhl

Der Dachstuhl des Gebäudes ist als mehrfach stehender Stuhl in Nadelholz ausgebildet. Aufgrund der Dachgeometrie ist auch die Dachstuhlkonstruktion sehr komplex. Der Dachstuhl scheint jedoch vollständig und weitestgehend unverändert zu sein.

Der Dachstuhl ist vollständig und weist keine größeren Schäden auf.

Im Zuge einer Dachsanierung sollte im Bereich der Einregenstellen sowie der undichten Schornsteine der Dachstuhl geprüft werden. Vermutlich sind in diesen Bereichen Reparaturen notwendig.

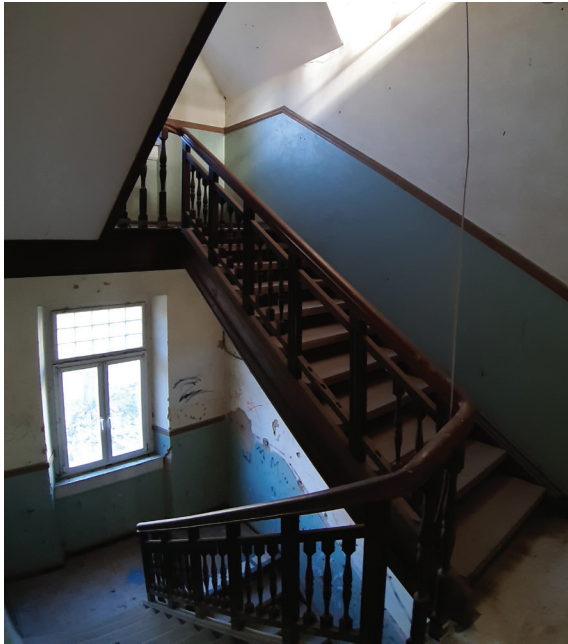
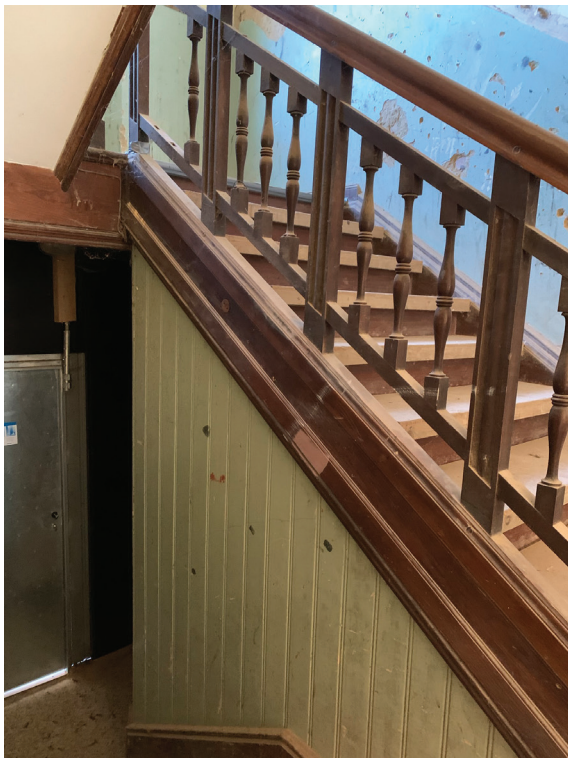
### Bauteile und Maßnahmen: Innenraum - Treppen

Die Haupttreppe führt vom Erdgeschoss bis in das Dachgeschoss. Sie ist als zweiläufige Holzwangentreppe mit Setzstufen ausgebildet. Die Unterseite der Treppe ist verschalt.

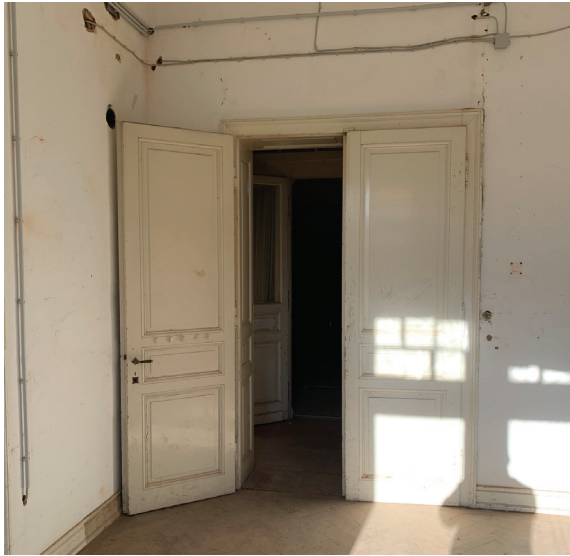
### Bauteile und Maßnahmen: Innenraum - Türen

Die Innentüren des Gebäudes sind als kassettierte Holztüren ausgeführt, teilweise zweiflügelig, teilweise mit Oberlicht. Dabei besonders sind die vollständig erhaltenen Wohnungseingangstüren in Erd- und Obergeschoss. Die Türen sind fast alle noch erhalten. Im Erdgeschoss wurden einige Türen ausgebaut und teilweise bereits aufgearbeitet und abgeschliffen.

Die Türen sind teilweise geschädigt (fehlende Kassetten etc.).

Vermutlich sind die Türen mit bleihaltigen Farben gestrichen, daher ist bei den Schleifarbeiten auf entsprechende Schutzmaßnahmen zu achten.

Die größtenteils noch vorhandenen, originalen Beschläge können weiterverwendet werden.

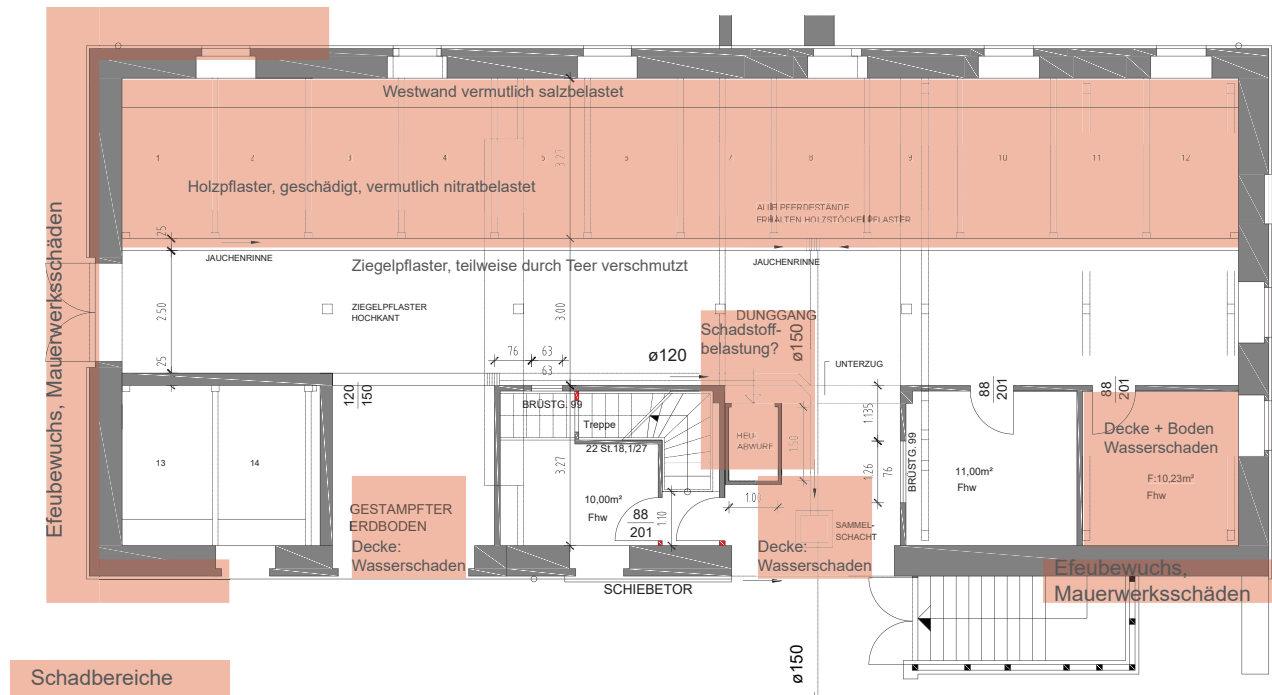
## Schadbereiche

Im süd-westlichen Raum sind in Decke und Boden Wasserschäden erkennbar. In der Holzbalkendecke über dem Erdgeschoss sind zudem Schäden im Bereich der Tore (und den darüberliegenden Öffnungen im OG) erkennbar. Diese entstanden vermutlich durch Schlagregen, der durch die Öffnungen im OG auf die Decke trifft.

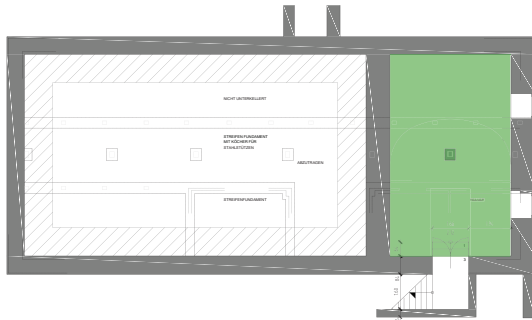
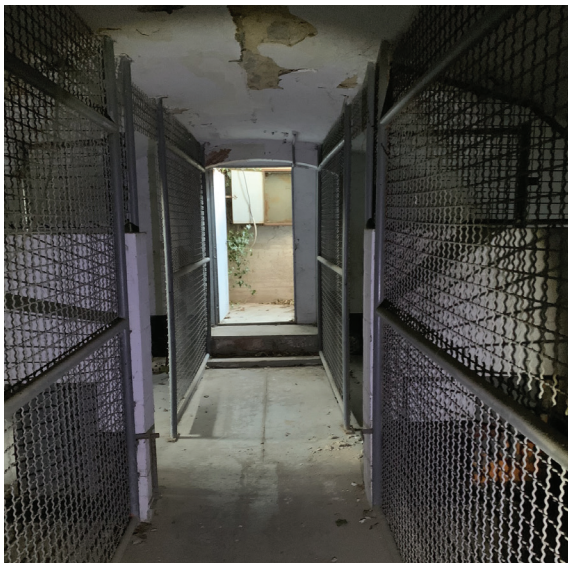
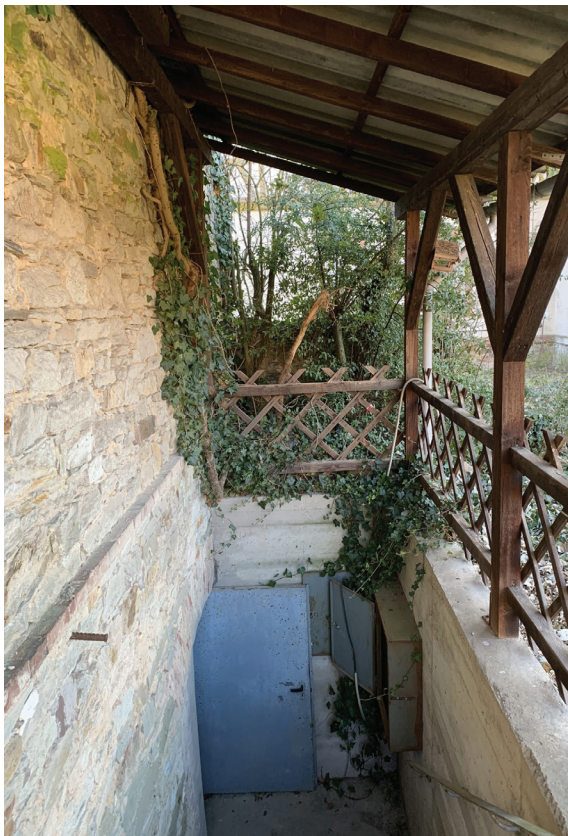
### Bauteile und Maßnahmen: Kellergeschoss

Der Kellerraum scheint trocken und ohne größere Schäden.

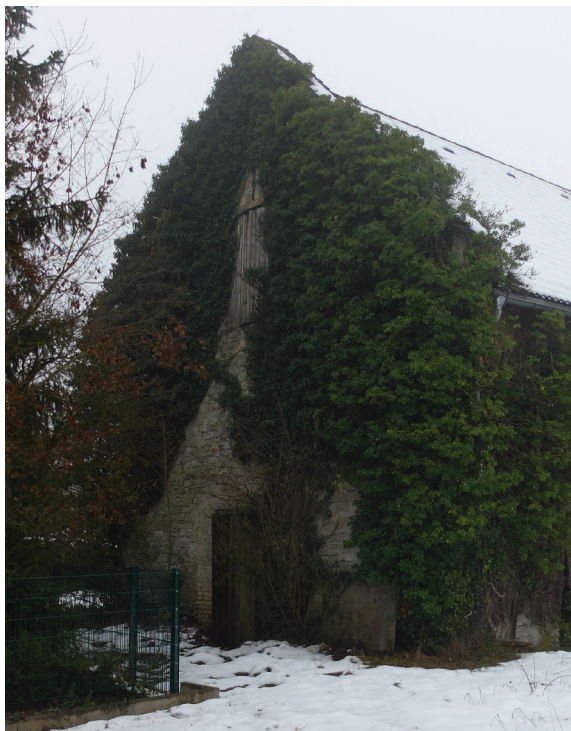
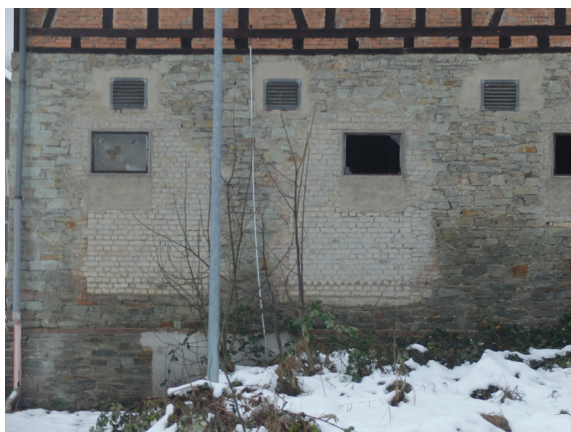
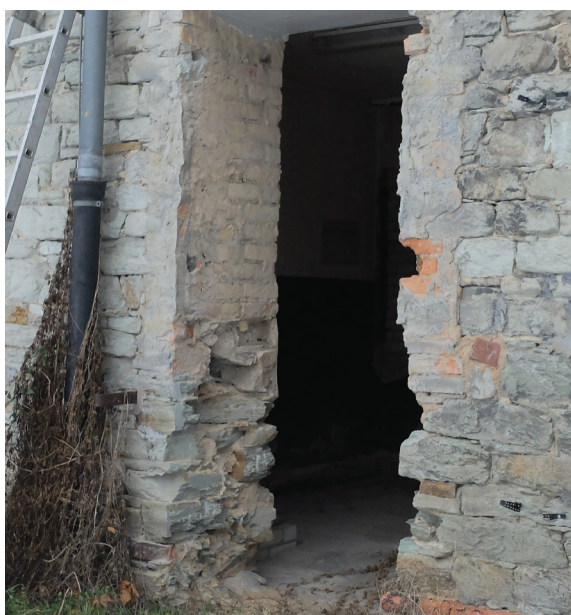
**Bauteile und Maßnahmen:** Außenwände Bruchstein

Dies bewirkt, dass die Wände in diesem Bereich dauerhaft feucht sind, und es zu Salzausblühungen kommen kann. Putze werden ggf. nach einigen Jahren wieder abfallen. Hierfür sollte, entsprechend dem Nutzungskonzept, ein passender Umgang entwickelt werden.

Der Bewuchs, insbesondere das Efeu sollten umgehend entfernt werden. Die Wurzeln durchdringen das Mauerwerk und schädigen es nachhaltig. Im Bereich des Bewuchs ist mit notwendigen Mauerwerksreparaturen zu rechnen.

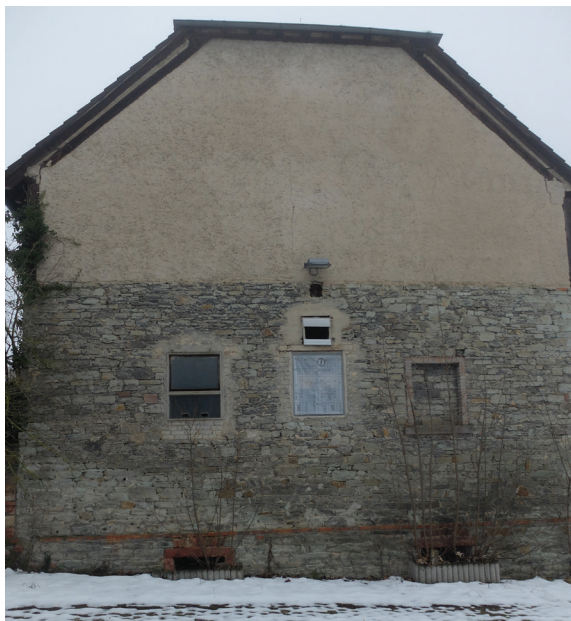
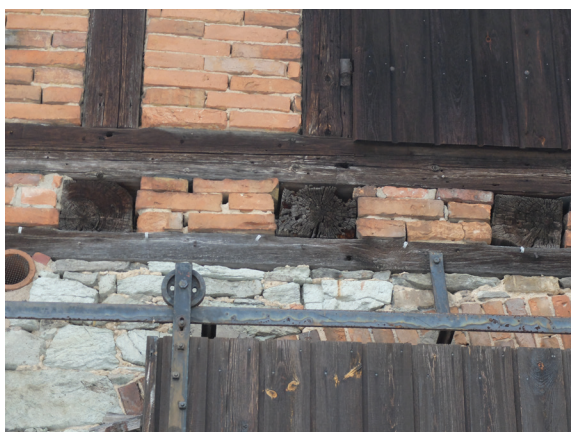
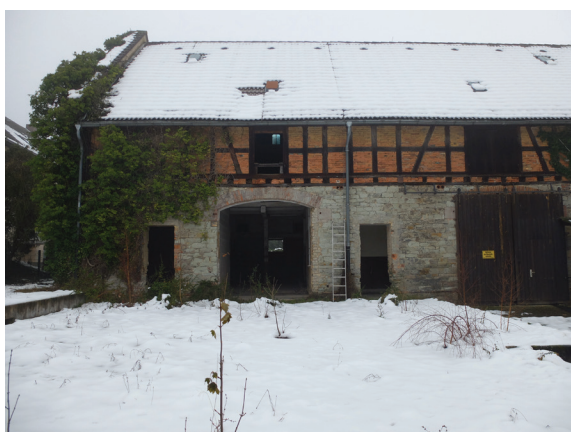
### Bauteile und Maßnahmen: Außenwände Fachwerk OG

Der Putz weist Risse auf, ist jedoch augenscheinlich tragfähig.

Die Fachwerkkonstruktion ist allgemein in einem guten Zustand. Auch die Balkenköpfe sind augenscheinlich größtenteils in Ordnung. Vereinzelt werden Reparaturen notwendig, Fachwerkhölzer können jedoch durch einen Zimmermann leicht getauscht und repariert werden. Insbesondere in den, durch Bewuchs verschatteten, Bereichen ist mit einer Schädigung des Holzes zu rechnen.

Weitere Schädigungen sind die Wandöffnungen im Obergeschoss, da hier die Oberflächen der Hölzer frei bewittert sind.

Die Gefache sollten neu verfugt werden, hier ist der Mörtel ausreichend weich einzustellen um Folgeschäden zu vermeiden (Kein Zementmörtel).

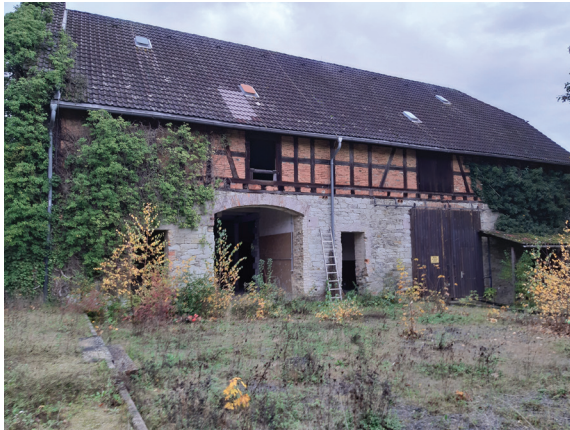
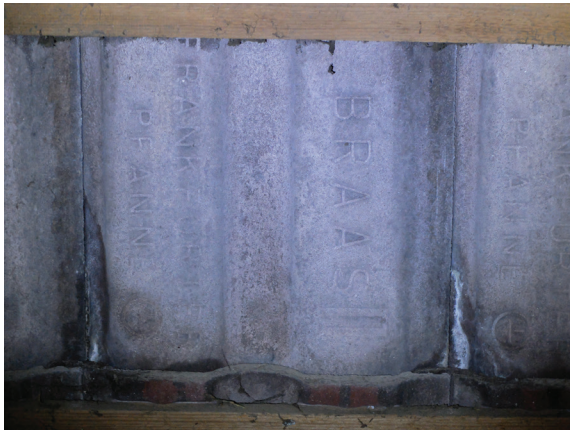
### Bauteile und Maßnahmen: Dachdeckung

Die Deckung scheint dicht und in gutem Zustand zu sein. Geschädigte Dachsteine sind nicht erkennbar.

Ggf. müssen Teilbereiche des Daches oder der Traufe aufgedeckt werden, um vereinzelte Schäden am Dachtragwerk zu reparieren.

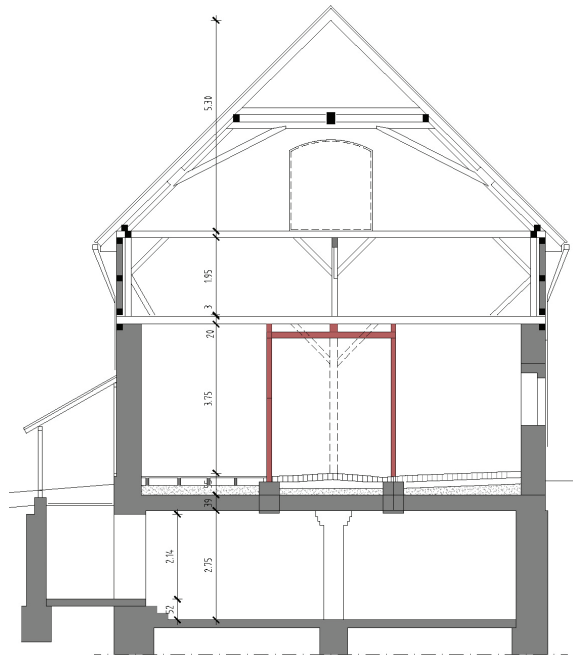
### Bauteile und Maßnahmen: Innenraum - Tragkonstruktion EG

Die Fußpunkte der Ständer wurden augenscheinlich bereits überarbeitet. Teilweise sind Reparaturen notwendig. Sollten die Innenwände entfernt werden, ist zu prüfen, ob in diese Holzständer eingemauert sind und in welchem Zustand sich diese befinden. Ggf. ist die Ständerreihe zu ergänzen.

Bei Entfernung der Innenwände sollte mit einem Statiker überprüft werden, ob eine zusätzliche Queraussteifung notwendig ist.

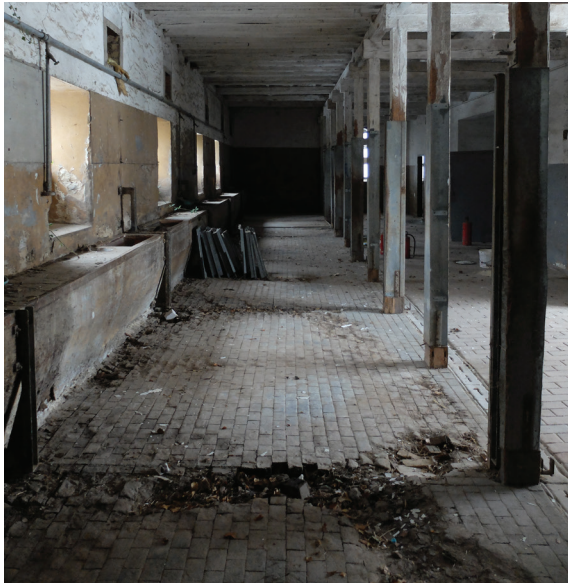
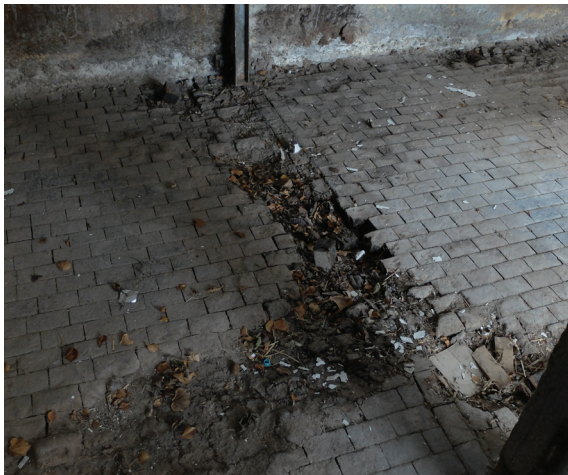
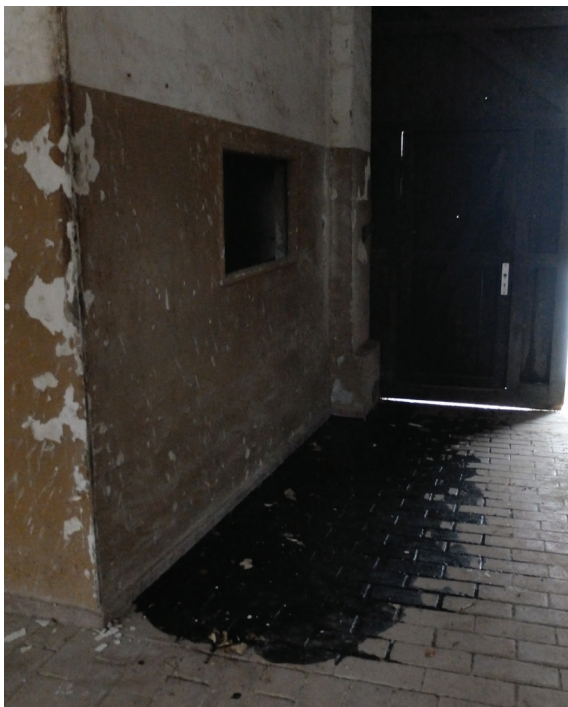
Bauteile und Maßnahmen: Innenraum - Boden EG

Das Holzpflaster ist insbesondere in den Bereichen, an denen vermutlich die Boxenabtrennungen standen, stark geschädigt. Durch die Ausscheidungen der Tiere ist davon auszugehen, dass der Bodenbelag nitratbelastet ist. Ein Instandsetzen des Holzpflasters ist nur sinnvoll, wenn das Gebäude wieder als Stall genutzt wird.

Auf den Dielen ist ein ehemaliger Wasserschaden erkennbar.

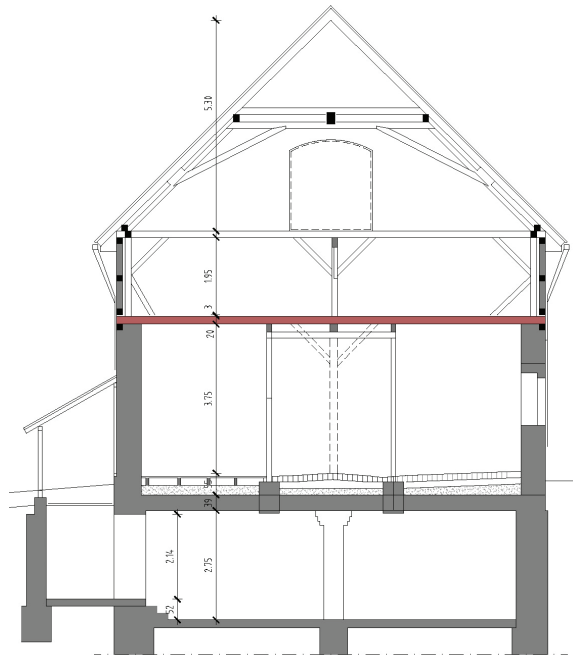
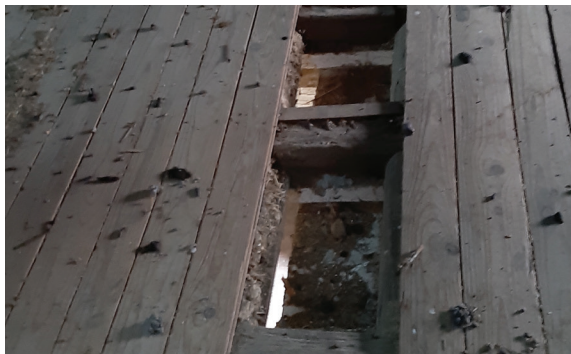
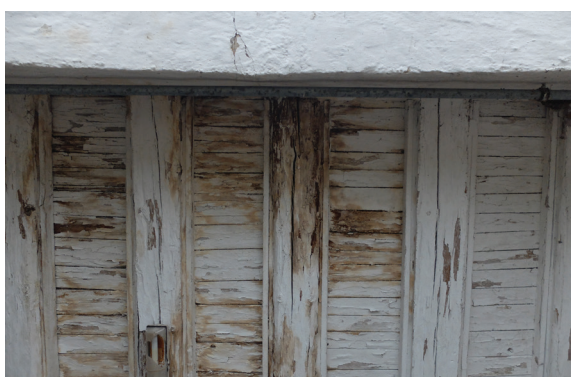
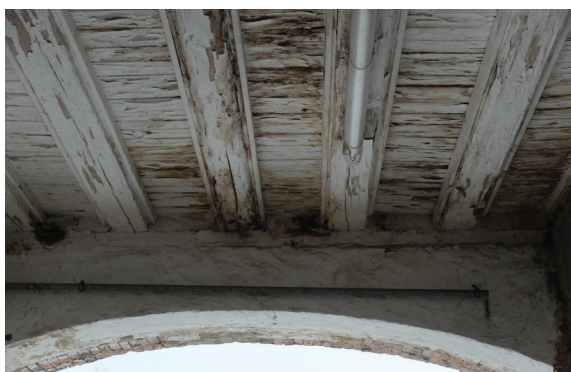
### Bauteile und Maßnahmen: Innenraum - Decke zwischen EG-OG

Teilweise sind Schäden durch Wasser erkennbar.

Die ungeschädigten Deckenbereiche müssen nicht verändert werden. Auf der bestehenden Holzschalung kann ein neuer Bodenaufbau aufgebracht werden.

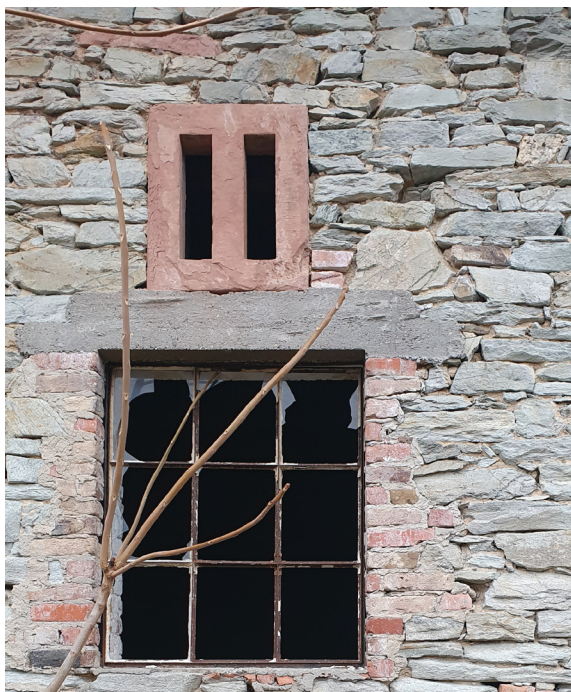
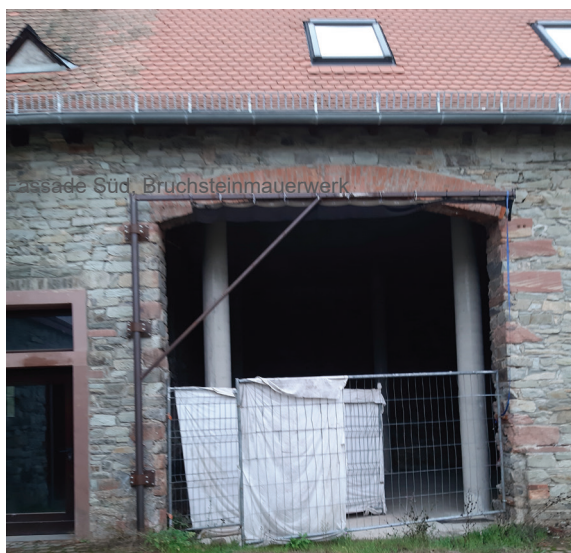
Fassade Süd

Augenscheinlich sind die Bruchsteinwände in einem guten Zustand. Die Sockelbereiche der Straßenfassade weisen Schäden und Durchfeuchtungen auf. Dies könnte auf eine Versalzung aufgrund von Salzeintrag durch Streusalz im Winter zurückzuführen sein. Eine Behebung der Salzbelastung ist nur mit großem Aufwand möglich. Stattdessen wird ein dauerhafter Reparaturturnus empfohlen in dem, in regelmäßigen Abständen (z.B. alle fünf Jahre), Fugen und kleinere Schadbereiche ausgebessert werden.

Bei einer Neuverfugung der Bruchsteinflächen sollte Trasskalk verwendet werden. Zementhaltige Mörtel sind zu hart und begünstigen eine Verwitterung der Steine.

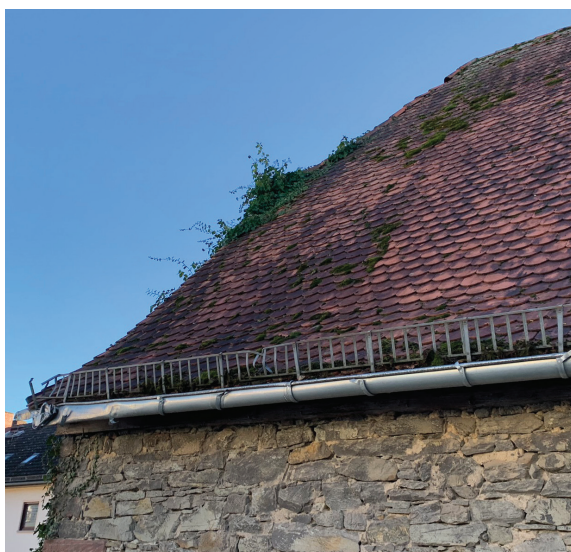
Dachfläche Nord, Moosbewuchs

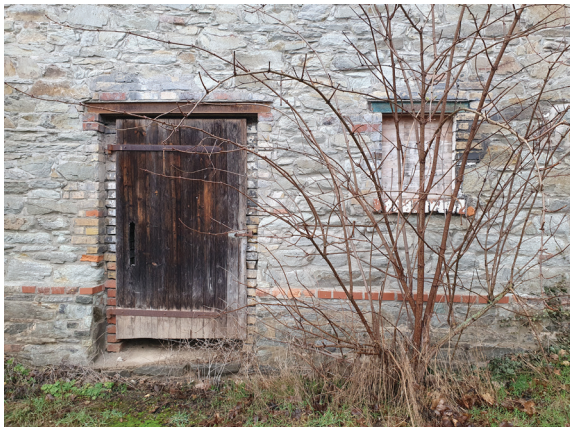
Fassade Süd, Fenster zugenagelt

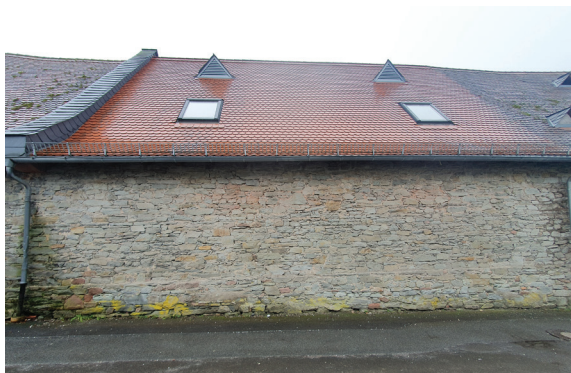
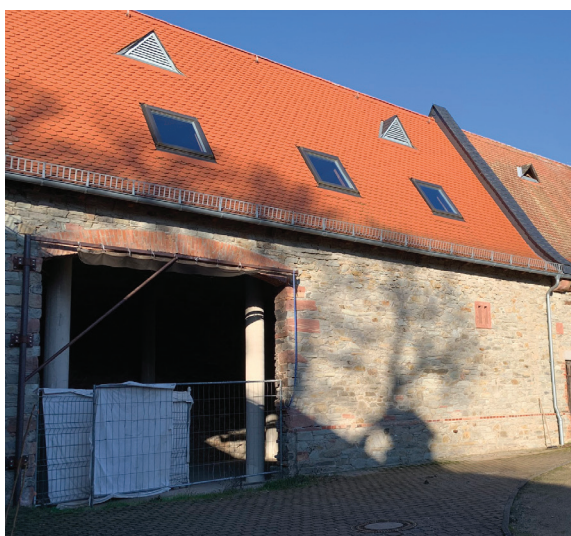
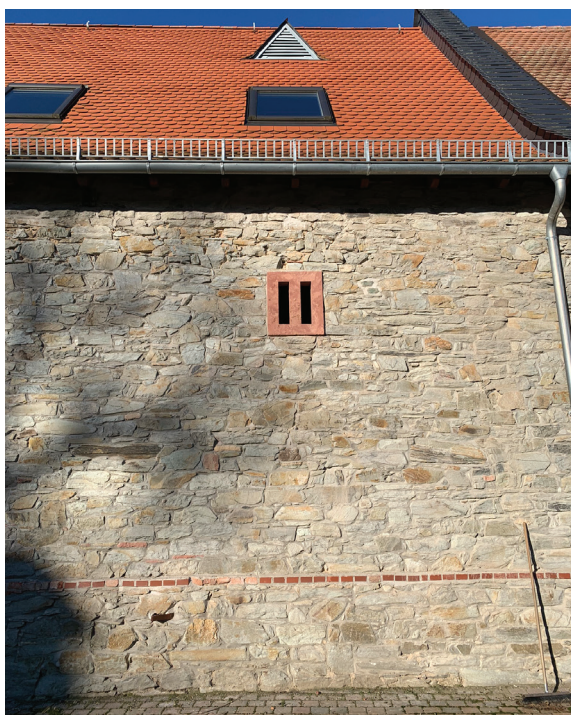
Augenscheinlich sind die Bruchsteinwände in einem guten Zustand. Die Sockelbereiche der Straßenfassade weisen Schäden und Durchfeuchtungen auf. (Ursache vermutlich Sreusalz, Behebung des Schadens nur mit großem Aufwand möglich, daher eher im Wartungsturnus). Die nördliche Außenwand ist auch im Innenraum feucht. Dies liegt an der Auffüllung auf der nördlichen Straßenseite. Ein Abgraben und Abdichten ist jedoch mit einem Öffnen der Straße verbunden und nicht zwingend notwendig.

Bei einer Neuverfugung der Bruchsteinflächen sollte Trasskalk verwendet werden. Zementhaltige Mörtel sind zu hart und begünstigen eine Verwitterung der Steine.

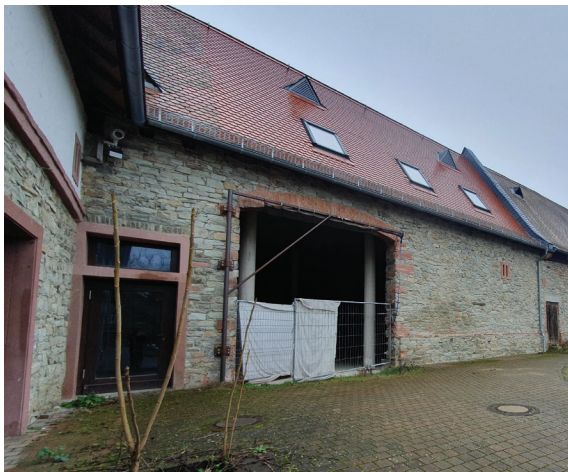
Dachfläche Süd

Aufgrund des geringen Alters der Dachfläche ist nicht mit gravierenden Schäden zu rechnen.

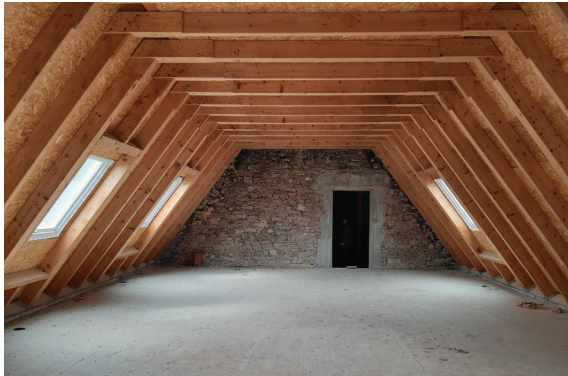
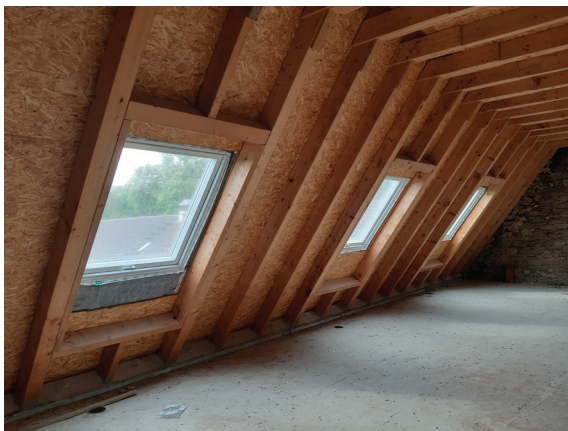
Scheune Nord, Gebäudeteil Mitte neuer Dachstuhl

Im Dachstuhl sind keine Schäden erkennbar.

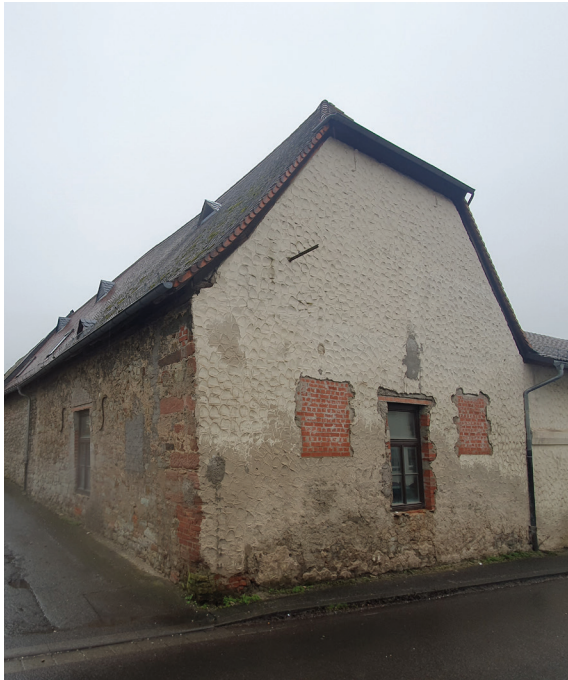
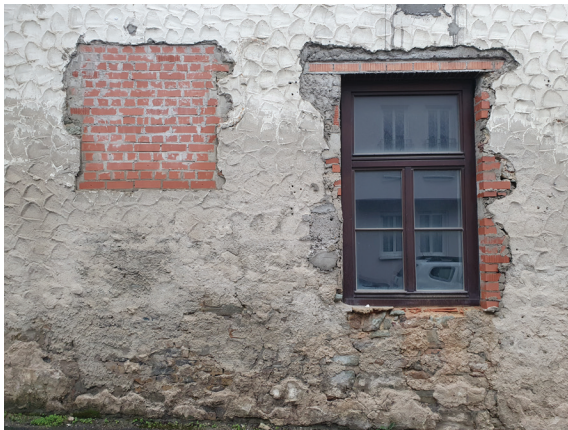
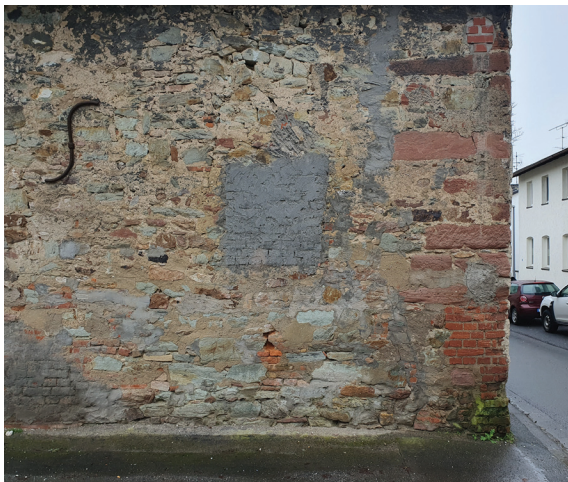
Fassade West

Zugesetzte und neue Fensteröffnung

Fassade Nord mit Putzresten

Die Außenwände Nord und die Giebelwand West sind in Bruchstein ausgeführt. Die Giebelwand ist noch mit einem groben Putz versehen, auf der nördlichen Wand sind verwitterte Putzreste vorhanden.

In den Sockelbereichen ist aufgrund der Salzbelastung mit regelmäßig auftretenden Putzschäden zu rechnen, dies lässt sich kaum vermeiden.

Dies ist mit den Denkmalbehörden abzustimmen.

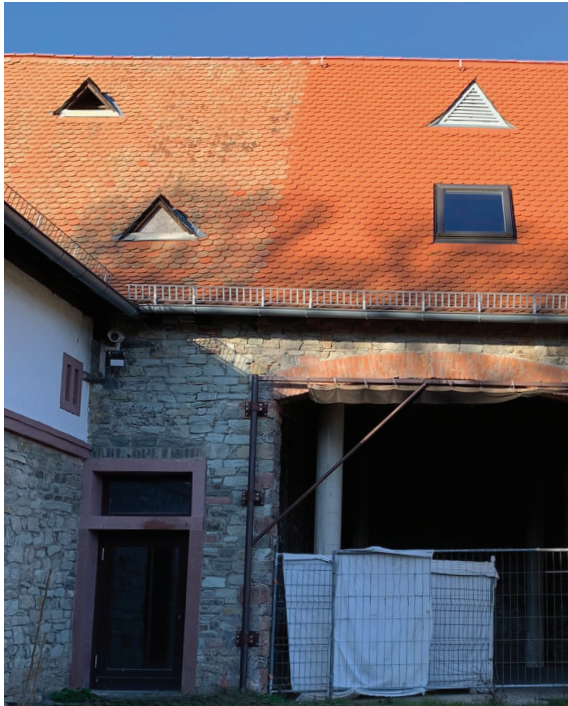
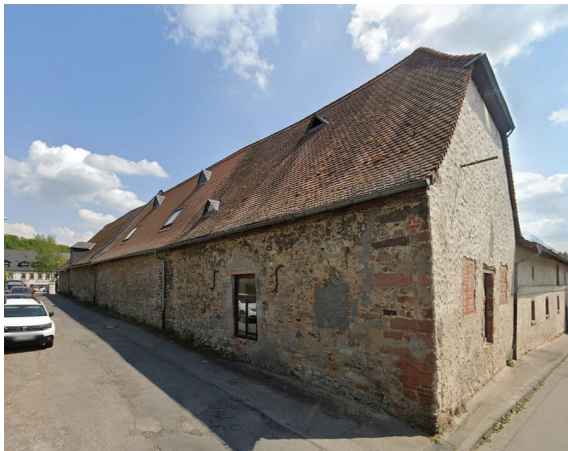
Dachfläche Süd

Dachfläche Nord-West

Die Dachfläche ist mit Biberschwanzziegeln gedeckt und wurde offensichtlich im Zuge des Brandes nicht geschädigt.

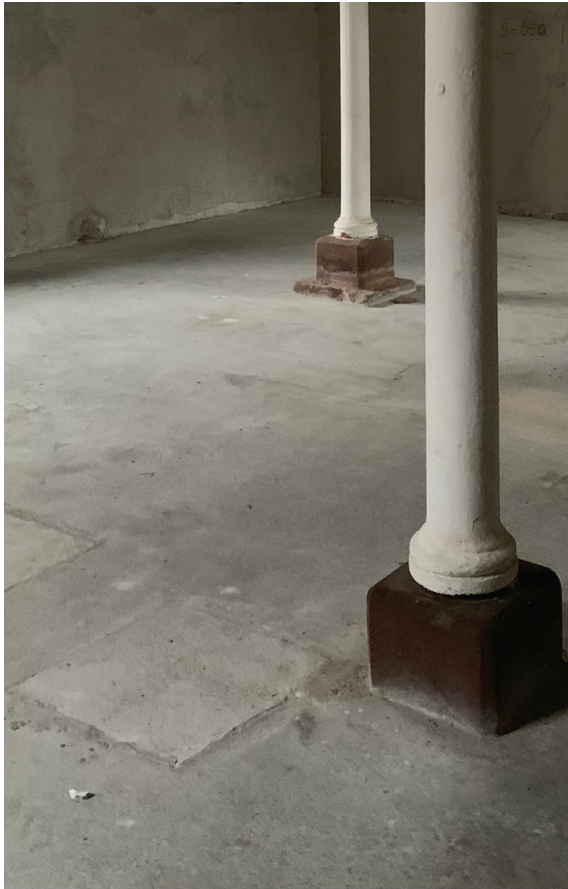
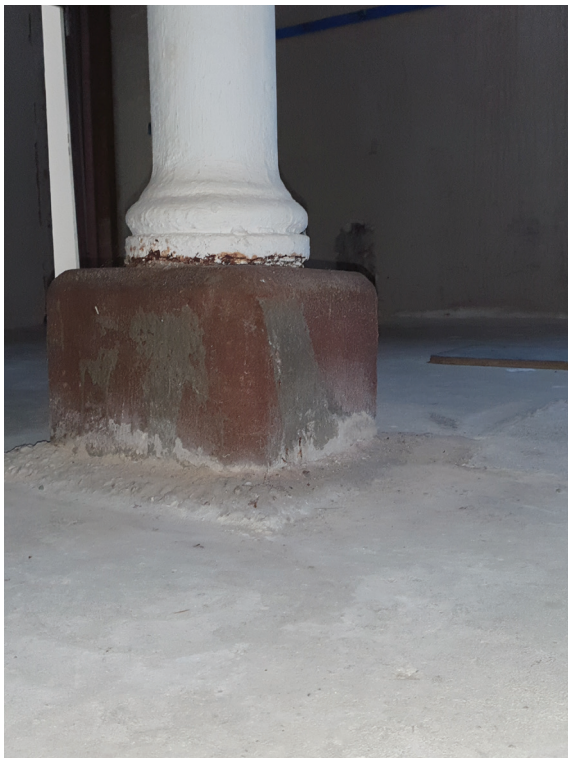
Gebäudeteil West, EG, Kreuzgratgewölbe, Bodenbelag

An den Fußpunkten der Säulen steigt stark Feuchtigkeit auf.

Die Beschaffenheit der Betonoberfläche entspricht der eines Rohfußbodens. Bis auf kleinere Ergänzungen im Bereich von Fehlstellen sind keine größeren Risse bzw. Schäden zu nennen.

Es sollte geprüft werden, ob die Abdichtung auch unter den Säulenbasen ausgeführt wurde. Sollte diese fehlen, könnte dies die Ursache für die starke Durchfeuchtung sein, da Wasser nur punktuell durch die Abdichtung nach oben drücken kann.

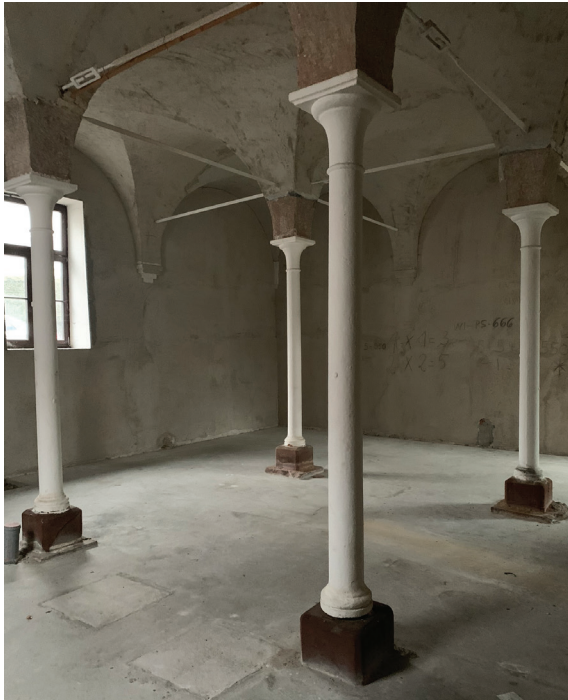
Gebäudeteil West, EG, Kreuzgratgewölbe, Gusseiserne Stützen

Die Fußpunkte der Stützen weisen durch die feuchten Sandsteinsockel bereits starke Korrosionserscheinungen auf.

Die Sandsteinsockel sollten auf ihre statische Leistungsfähig geprüft und je nach Grad der Zerstörung ausgetauscht werden. Der Anstrich der Stützen muss entfernt, Roststellen ausgebessert und ein neuer Anstrich angelegt werden.

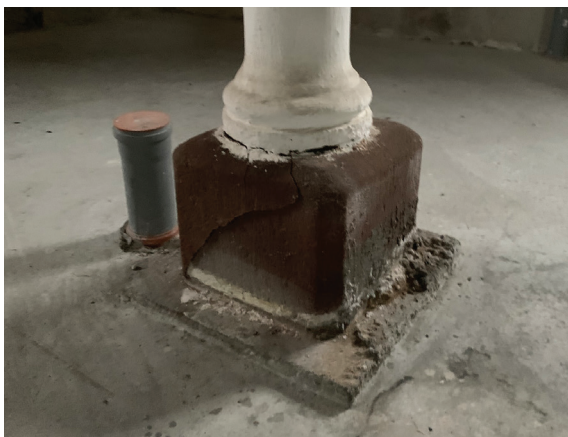
Gebäudeteil West, EG, Kreuzgratgewölbe, Sandsteinsockel Stützen

Die Sandsteinsockel sind stark feuchtebelastet.

Die Sockel scheinen nicht bauzeitlich zu sein, sind jedoch durch die Feuchtebelastung stark geschädigt. Möglicherweise läuft die Abdichtung der Bodenplatte nicht unter den Sandsteinsockeln durch, sodass in diesen Bereichen Feuchtigkeit nach oben drückt.

Die Sockel sind stark geschädigt und weisen Risse und Abplatzungen auf. Sie sollten durch einen Statiker und Steinmetz auf Tragfähigkeit überprüft werden. Ein Versagen eines Sockels kann statisch schwerwiegende Folgen nach sich ziehen.

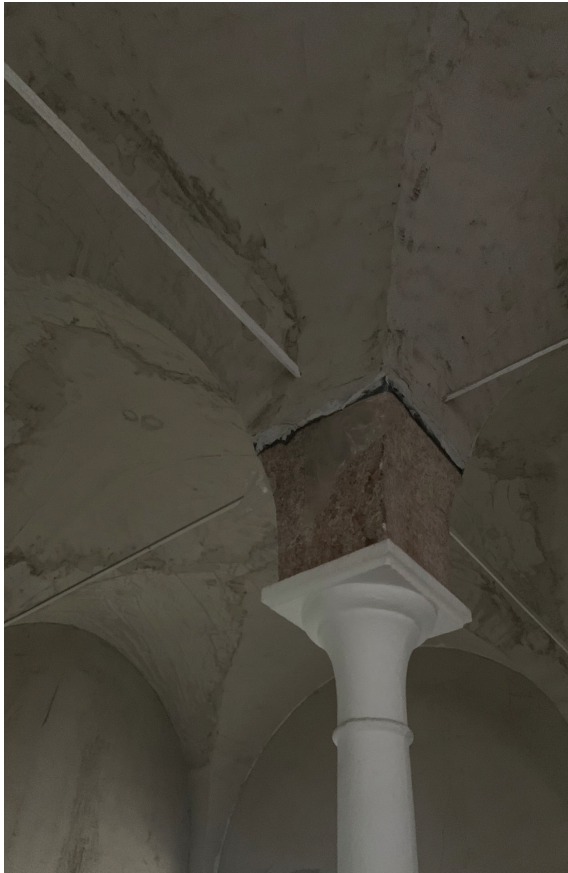
Gebäudeteil West, EG, Kreuzgratgewölbe, Auflagerpunkt  
Gewölbedecke

Im Bereich der Deckenfläche sind keine Schäden oder Risse erkennbar, die eine Maßnahme erfordern.

Im Zuge der Reparatur der Säulen und Sockel muss eine Abstützkonstruktion eingebracht werden. Bei einem Austausch der Sockel kann es zu Bewegungen in dem Gewölbe kommen, wodurch Risse oder Schäden entstehen können.

Der Verputz des Gewölbes sollte daher erst fertiggestellt werden, wenn die Schäden und Schadensursachen an den Säulen beseitigt sind.

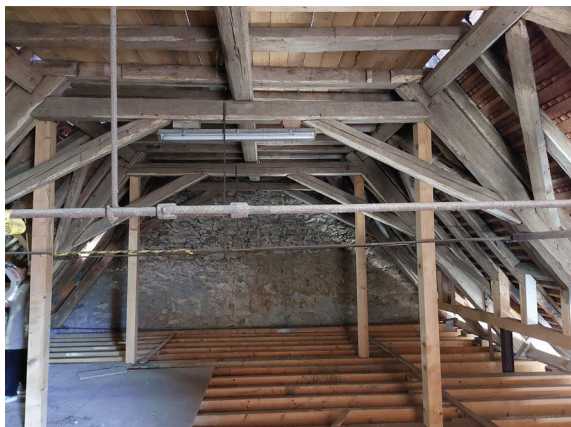
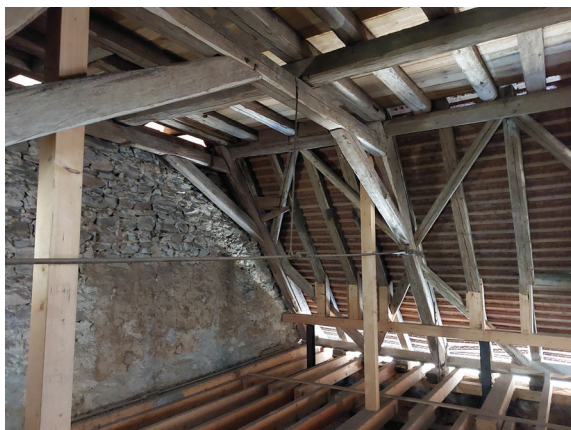
Gebäudeteil West Dachstuhl

Aufgrund der noch nicht lange zurückliegenden, umfassenden Reparatur sind keine größeren Schäden zu erwarten.
