GEBÄUDETYPEN

Gebäudetyp A - giebelständiges Haupthaus einer Hofanlage

Gebäudetyp B - traufständiges Haupthaus einer Hofanlage

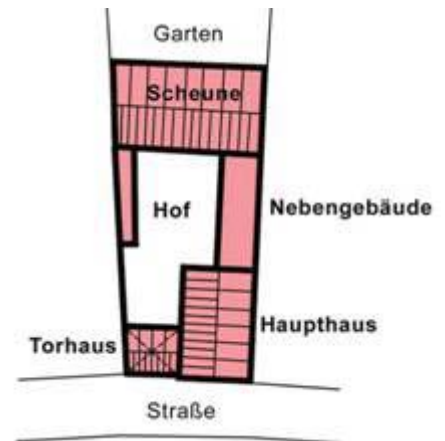
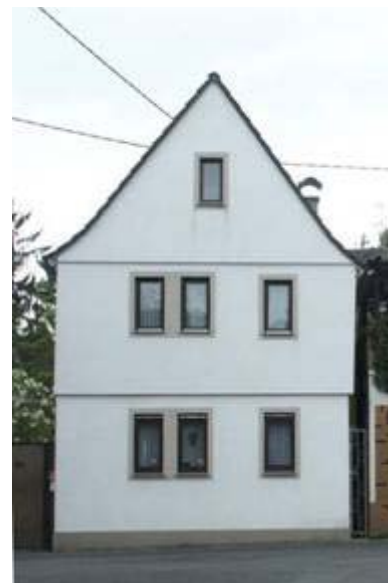
Stellung auf dem Grundstück

Gebäude ist Teil einer Hofanlage,
Stellung direkt an der Straße,
giebelständig,
einseitige Grenzbebauung,
Eingang mittig des Hauses vom Hof aus

Kubatur

II – geschossig (A 2),
selten I – geschossig (A 1)
Breite ca. 5,40 m – ca. 10,40 m

Fassade

Lochfassade,
Fasadengliederung i.d.R. symmetrisch,
i.d.R. drei Fensterachsen,
stehende Fensterformate,
Sockel, verputzt

Dach

Satteldach,
z.T. mit Krüppelwalm,
kein Kniestock,
Neigung größer oder gleich 45°,
Aufschiebling,
Keine Dachaufbauten,
Keine Dacheinschnitte,
Dachüberstände: an Giebel 15-20 cm,
an Traufe 25-30 cm

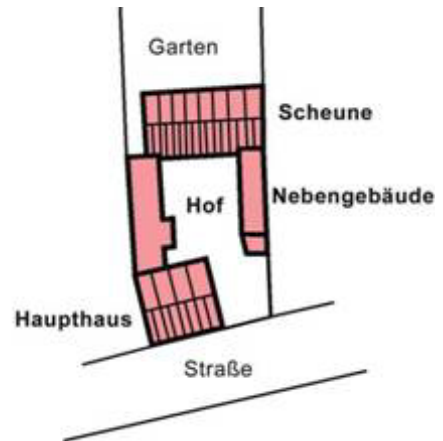
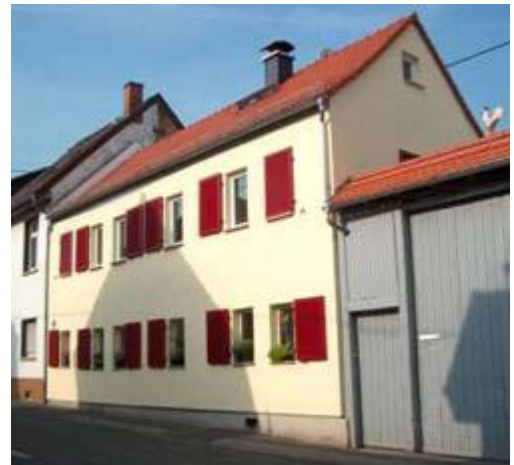
Stellung

Gebäude ist Teil einer Hofanlage
Stellung direkt an der Straße
traufständig
einseitige Grenzbebauung
Eingang vom Hof aus

Kubatur

II – geschossig (B 2),
ursprünglich I – geschossig (B 1)
Breite ca. 8,50 m – 11,40 m,

Fassade

Lochfassade
Fassadengliederung i.d.R. symmetrisch
stehende Fensterformate
Sockel verputzt, Naturstein oder Backstein,

Dach

Satteldach
Neigung größer oder gleich 45°
Keine Dachaufbauten
Keine Dacheinschnitte

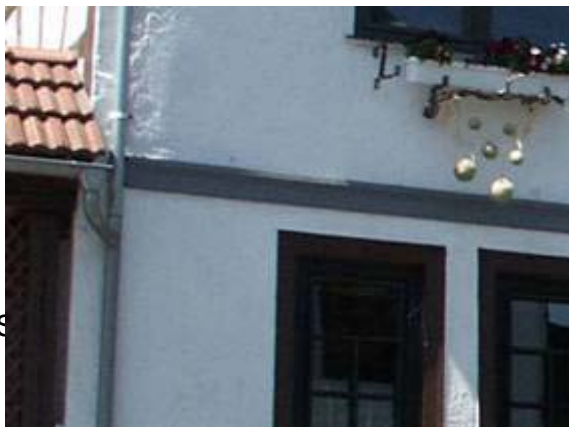
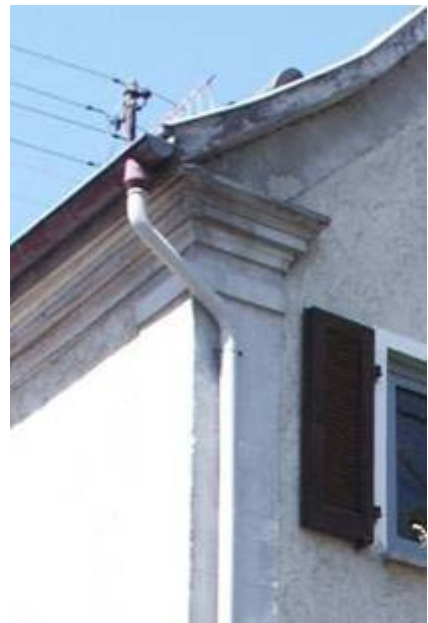
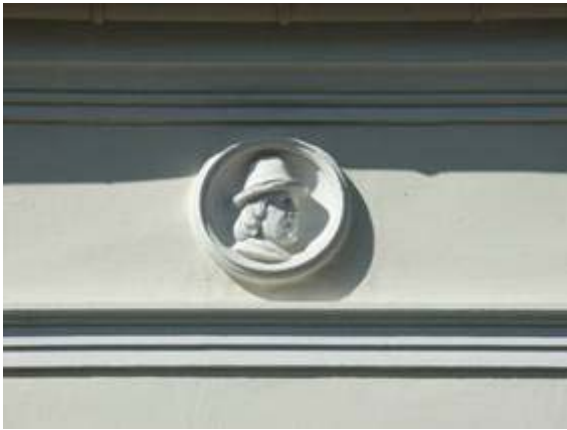
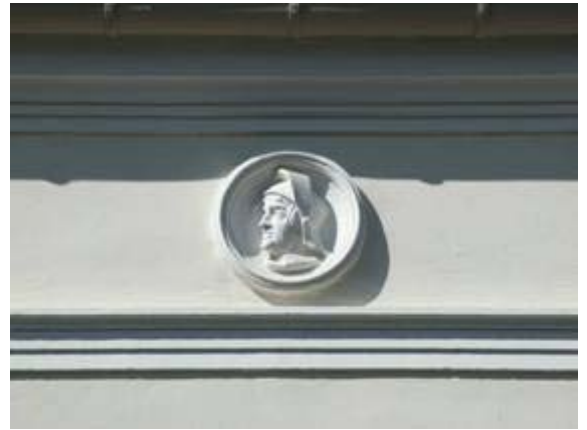
Schmuck der verputzten Fachwerkhäuser

An den verputzten Fachwerkhäusern findet sich Schmuck in Form von Steinimitationen und Gesimsbrettern.

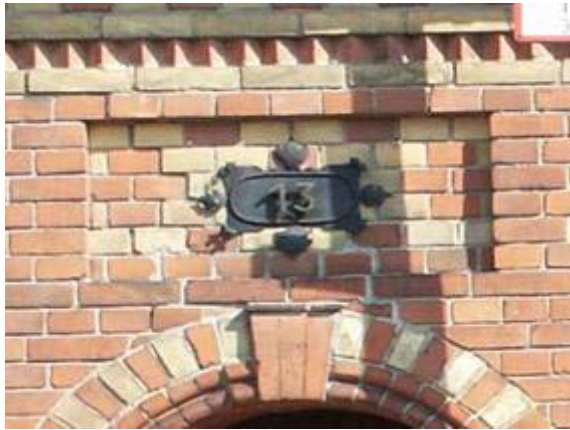
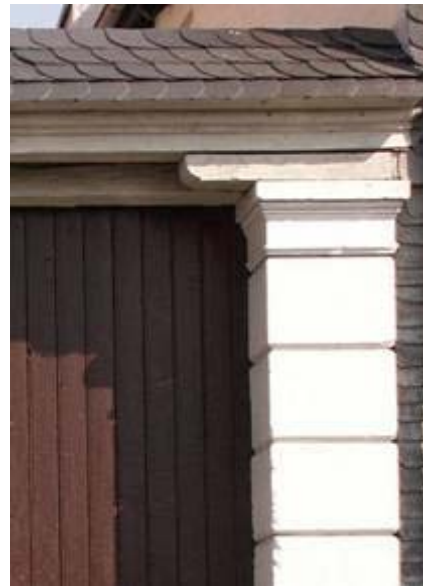
Schmuck der Torhäuser

Wenige Torbauten sind anders ausgeführt. Besonders fallen hier die Schmuckformen der Backsteintorhäuser und der verputzten Torhäuser auf.
